ONDERWERP
Verkenning verbetering verkeersveiligheid fietsers op rotondes

Verkenning verkeersveiligheid op rotondes in Nederland

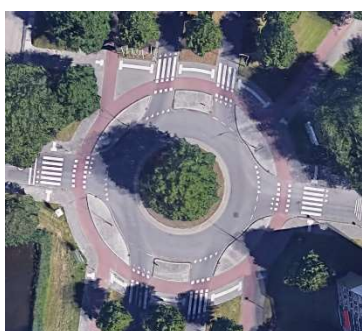
Fietspad rond rotonde

Van alle enkelstrooksrotondes binnen de bebouwde kom heeft 67% een fietspad rond de rotonde; 20% heeft een fietsstrook op de rotonde en 13% geen fietsvoorziening. Op 1% van deze rotondes zijn fietsers verboden.

Op rotondes met een fietsstrook op de rotonde zijn in de periode 2015 – 2018 gemiddeld 0,77 fietsongevallen geregistreerd. Op rotondes met een fietspad rond de rotonde lag dit aantal op 0,56 en met rotondes zonder fietsvoorziening 0,09. Hierbij moet worden aangetekend dat de rotondes in deze laatste categorie doorgaans veel minder druk zijn dan de andere rotondes.

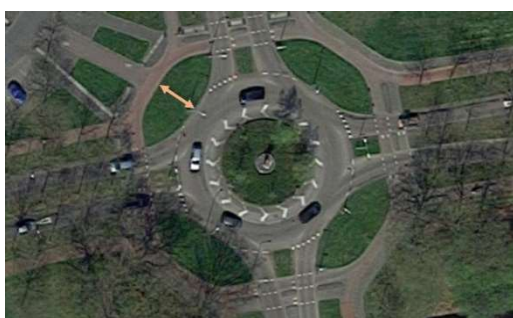
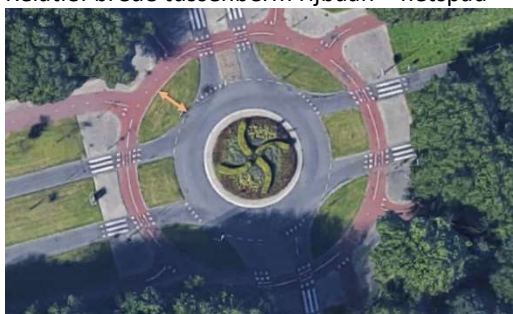
Relatief brede tussenberm rijbaan – fietspad

Onderstaande tabel geeft het aantal fietsongevallen weer in relatie tot de maximale breedte van de tussenberm tussen rijbaan en fietspad. Als de rotondes waarbij deze maat groter van 10 meter is, als “uitschieters” worden beschouwd, dan is er een sterk significant verband tussen deze breedte en het aantal geregistreerde fietsongevallen. Hoe groter de afstand tussen rijbaan en fietspad, hoe hoger het aantal geregistreerde fietsongevallen.
