**VEILIG SANEREN OP HOOGTE**

**TNO-rapport****TNO 2018 R10712****Veilig asbest saneren op hoogte**

Datum	23 juli 2018
Auteur(s)	A. Jansen, J.E.A. Reinders, J.H. Kwantes, J. van Middelaar (projectleider)
Aantal pagina's	55 (incl. bijlagen)
Aantal bijlagen	6
Opdrachtgever	Ministerie van Sociale Zaken en Werkgelegenheid
Projectnaam	Veilig asbest saneren op hoogte
Projectnummer	060.34193

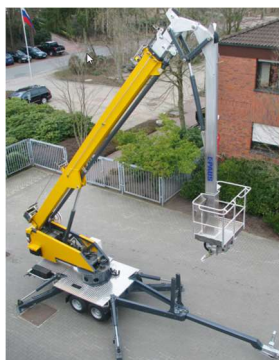
hoogwerkers, die door middel van gas of op elektriciteit of combinatie daarvan aangedreven zijn.

In de interviews zijn de volgende risico's genoemd voor het gebruik van de hoogwerker:

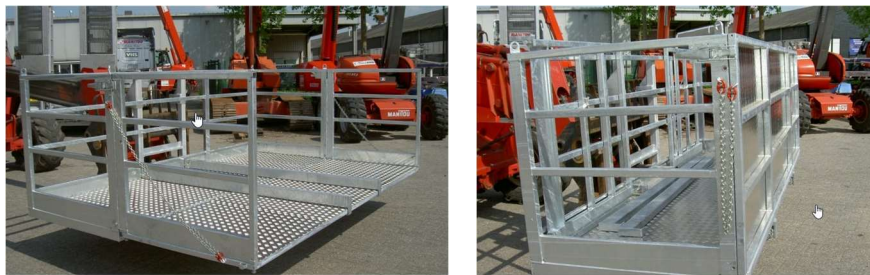
#### *Voorwaarden bij gebruik*

- Bij een heftruck mag de belasting niet groter zijn dan de helft van de toegestane belasting van het hefwerktuig in zijn meest ongunstigste stand.
- Bij een werkbak hangende aan een hijskraan mag de belasting een kwart zijn van de toelaatbare werklast van de hijskraan.
- De bedieningsplaats moet permanent worden bemand.
- Alleen met heftrucks mag:
  - beperkt worden gereden voor het positioneren;
  - maximaal 2,5 km/u.
- Men dient te beschikken over doeltreffende communicatiemogelijkheden.
- Bij gevaar dient men te kunnen evacueren.

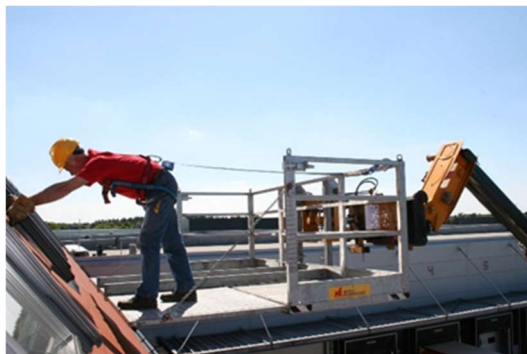
Vanuit de saneerbranche is aangekaart dat een probleem met de bestaande werkplateaus is dat saneerders tijdens hun werk moeten reiken naar asbestplaten, wat fysiek belastend is en onveilig gedrag uitlokt. Een hijskraan met werkbak kan dichtbij het dak worden gebracht.

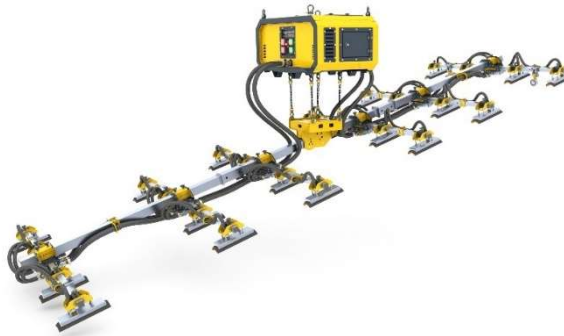
Figuur 2 De LEVO (Six pack lifter)

De techniek beoogt daarmee gevaren die gepaard gaan met het werkproces saneren op hoogte weg te nemen. In onderstaande figuur is de LEVO weergegeven voor een impressie:

Onbalans, vorst en andere weersomstandigheden maken het (beweegbaar) platform voor asbestsaneerders gevaarlijker om op te werken. De voordelen van de six pack lifter ten opzichte van bestaande technieken die door de expert genoemd worden zijn:

- Inzet van de zogenaamde LEVO Six-pack-lifter is één van de meest reële en haalbare alternatieven. De Six-pack-lifter zal leiden tot een significante afname van de veiligheidsrisico's. De Six-pack-lifter is nog niet op de markt, maar komt – naar verwachting – na succesvol testen binnen een jaar beschikbaar. De Six-pack-lifter kan echter zelf geen bouten (automatisch) verwijderen. Het veilig verwijderen van de bouten is daarom een belangrijk aandachtspunt.
