Raambediening en deurvergrendeling

Effect van water op het functioneren van
raambedieningen en deurvergrendelingen

1 juli 2008

Uitgevoerd door HAN Automotive

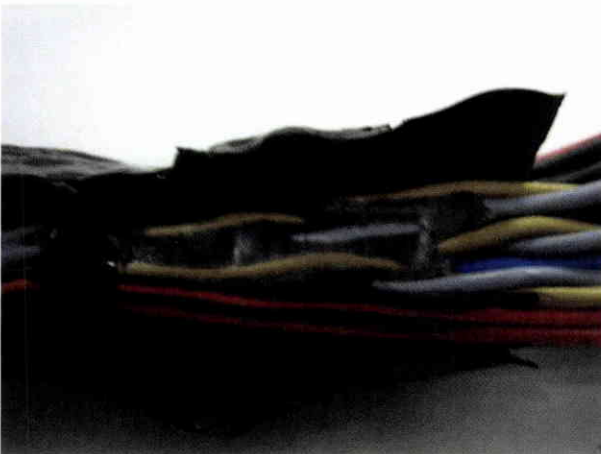
Figuur 3.4-4 Verbinding van een kabelverlenging

In figuur 3.4-4 is een verbinding gegeven van een kabelverlenging die onderwater gebracht moet kunnen worden. Alvorens de verbinding waterdicht af te tappen, wordt tussen de draden een elastische kit aangebracht.

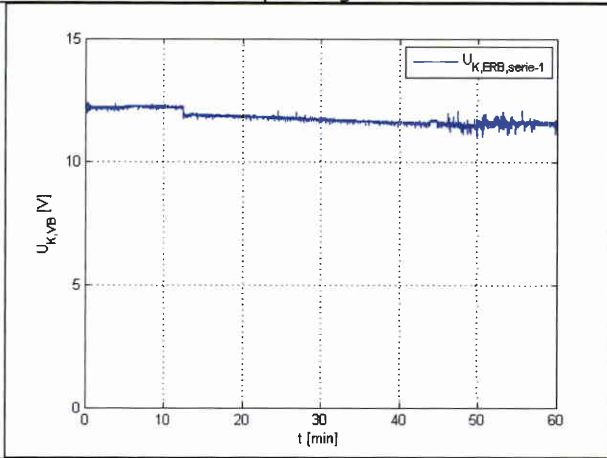
Tabel 4.4-1 Accu blijft operationeel

Reactie aan de anode	Geen spanningsverlies

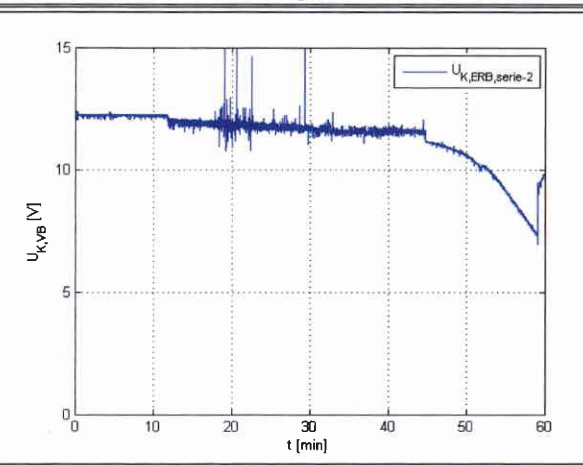
Tabel 4.4-2 Accu verliest spanning

Verhoogde zuurgraad en reactie aan de anode	Spanningsverlies

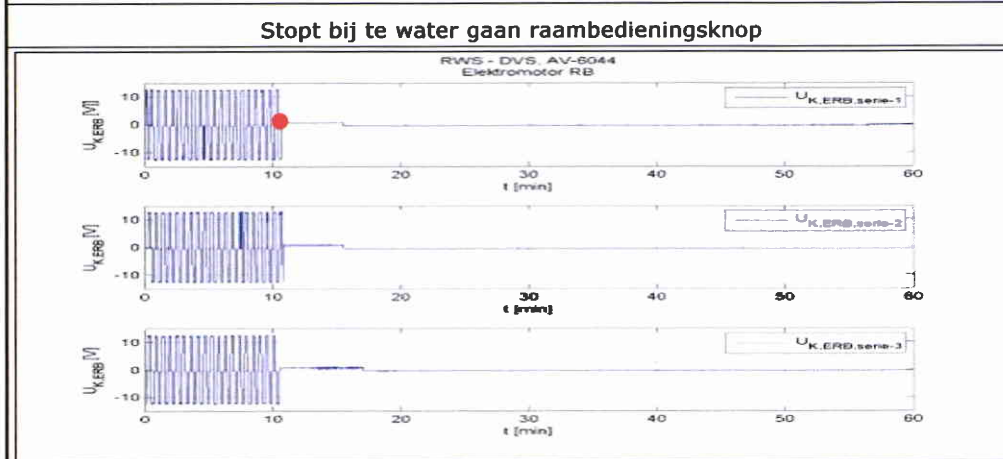
Tabel 4.5-2 Spanningsverlopen van raammotoren

- Vanaf het stopmoment is er geen eenduidig verband tussen spanning en het draaien van de raammotor

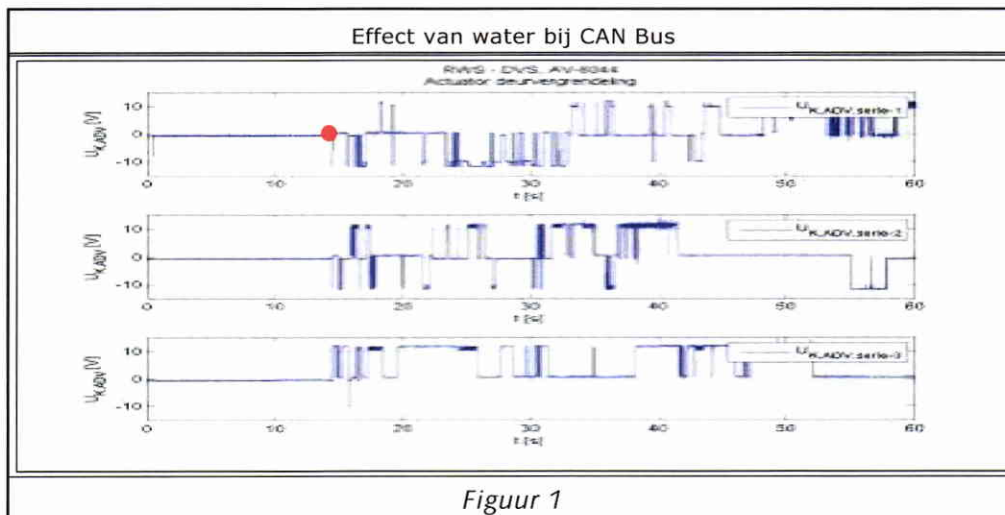
Tabel 4.6-1 Spanningsverloop van elektronische deurvergrendelingen

- De curve geeft de spanning aan in de elektronische deurvergrendeling en niet het ver- en ontgrendelen
- De maximum en minimum spanning komen overeen met het ver- en ontgrendelen van de elektronische deurvergrendeling

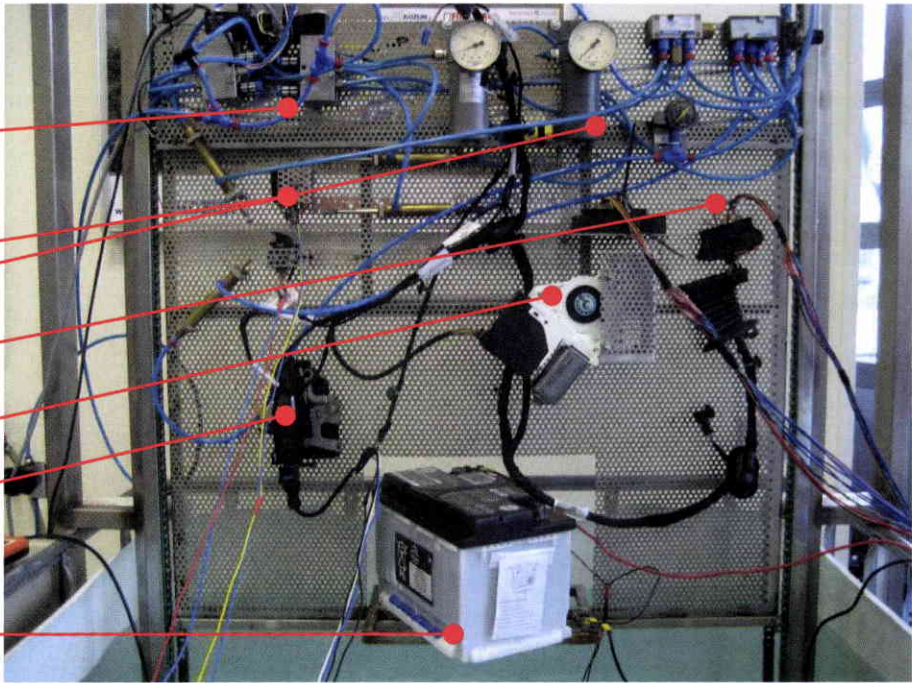
Bediening deurvergrendeling (I)	
Bediening ramen (II)	
CAN Bus unit (III)	
Deurdoorvoer (IV)	
Raammotor (ERB + Smart IO, V)	
Deurvergrendeling (VI)	
Voertuigbatterij (VII)

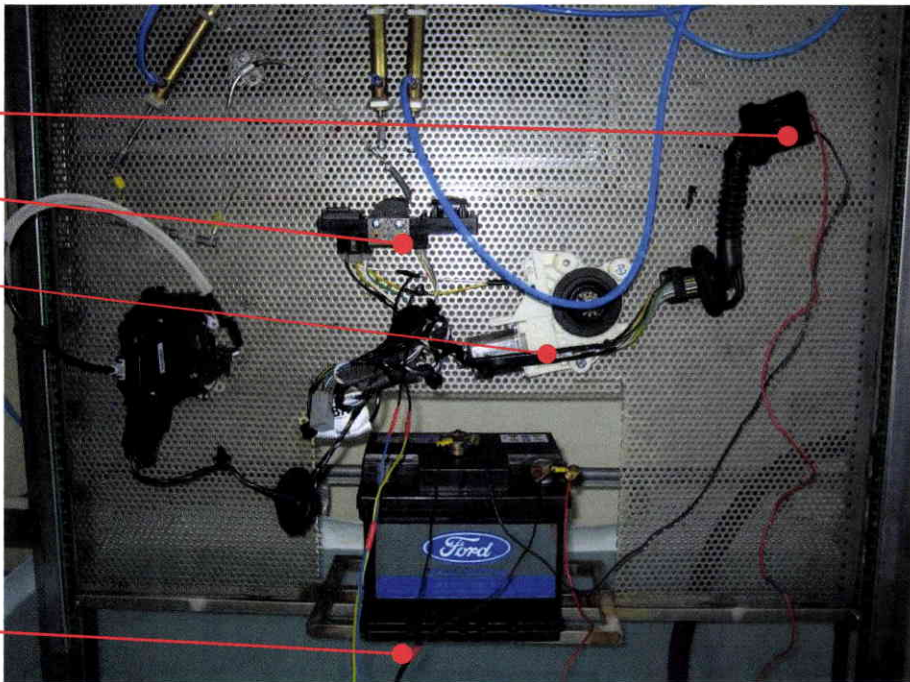
Deurdoorvoer (I)	
Bedieningsknopjes (II)	
Raammotor (ERB, III)	
Voertuigbatterij (accu, IV)

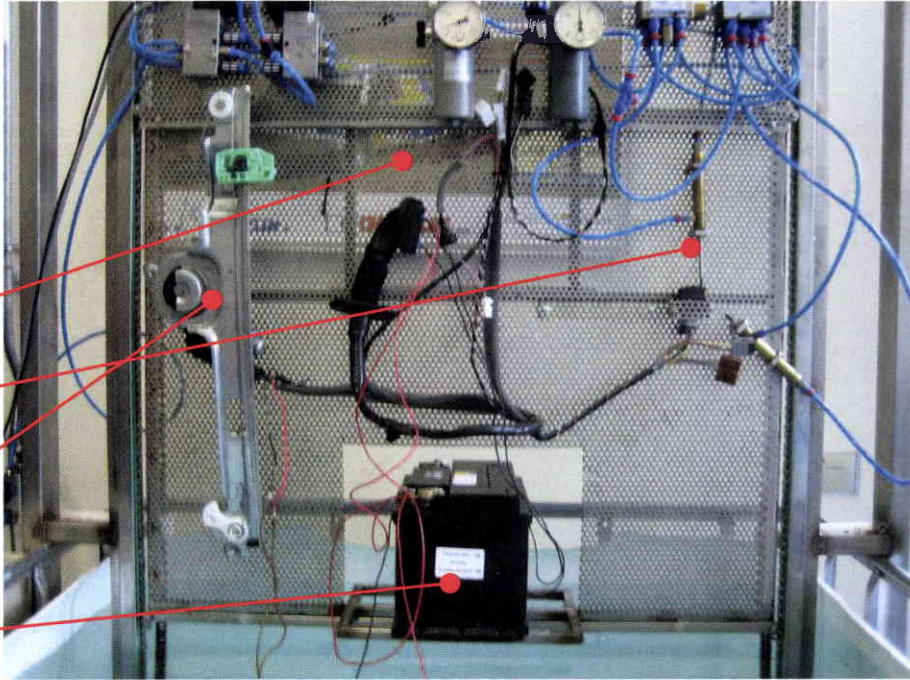
Deurdoorvoer (I)	
Bedieningscomponenten (II)	
Raammotor (ERB, III)	
Voertuigbatterij (IV)

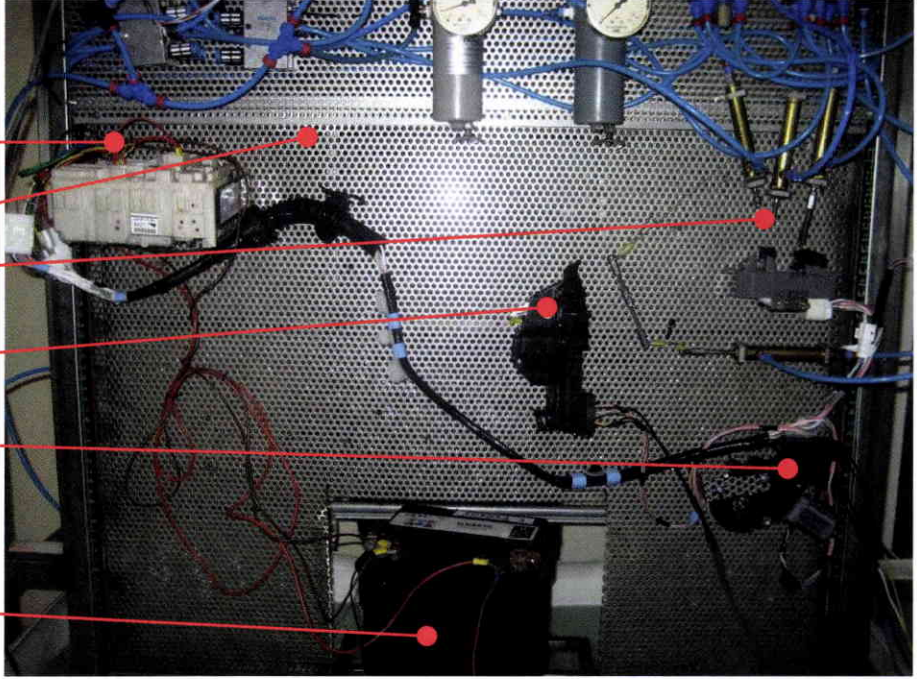
CAN Bus (I)	
Kabeldoorvoer	
Bedieningsknoppen (II)	
Deurvergrendeling (III)	
Raammotor (ERB + Smart IO, IV)	
Accu (V)

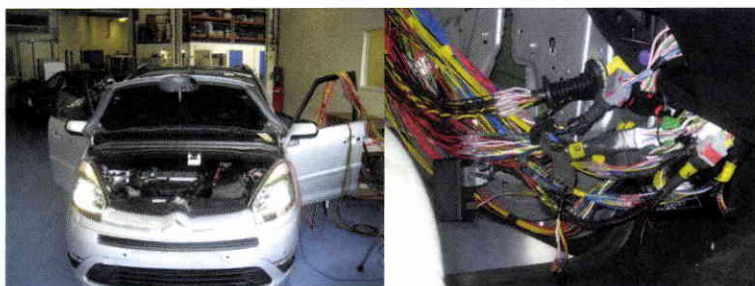
Omschrijving	Opstelling
Stuurunits	
CAN Bus (I) (Smart Junction Box)	
Raammotor (ERB + Smart IO) (ERB - SmartIO, II)	
Bedieningsknopjes (III)	
Deurvergrendeling (IV)	
Voertuigbatterij (V)

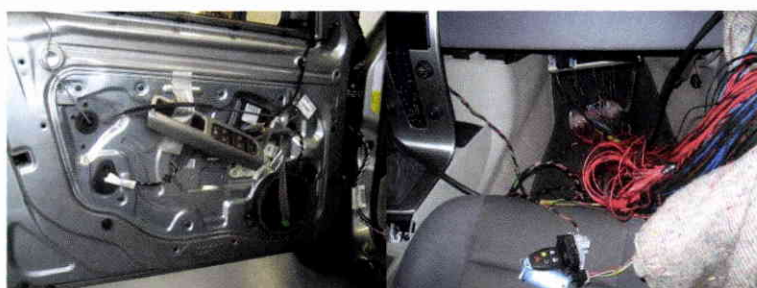
Omschrijving	Opstelling
Stuurunits	
CAN Bus (SEM, I)	
Raammotor (ERB + Smart IO, II)	
Bedieningsknoppen (III)	
Deurvergrendeling (IV)	
Accu (V)

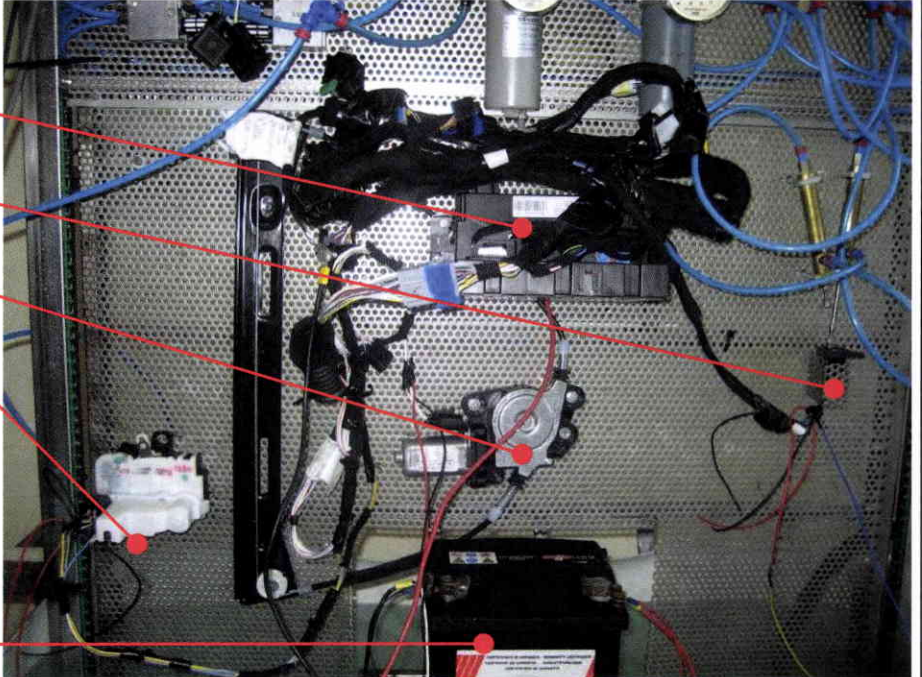
A photograph of the car's electrical control panel, showing various components and wiring. Red lines connect specific parts to labels in the table: a bracket for 'Stuurunits' points to the top left; 'CAN bus module (I)' points to a central module; 'Bedieningsknopjes (II)' points to a cluster of buttons; 'Raammotor (ERB, III)' points to a motor; 'Deurvergrendeling (IV)' points to a door lock actuator; and 'Voertuigbatterij (Accu, V)' points to a battery at the bottom.
CAN bus module (I)	
Bedieningsknopjes (II)	
Raammotor (ERB, III)	
Deurvergrendeling (IV)	
Voertuigbatterij (Accu, V)

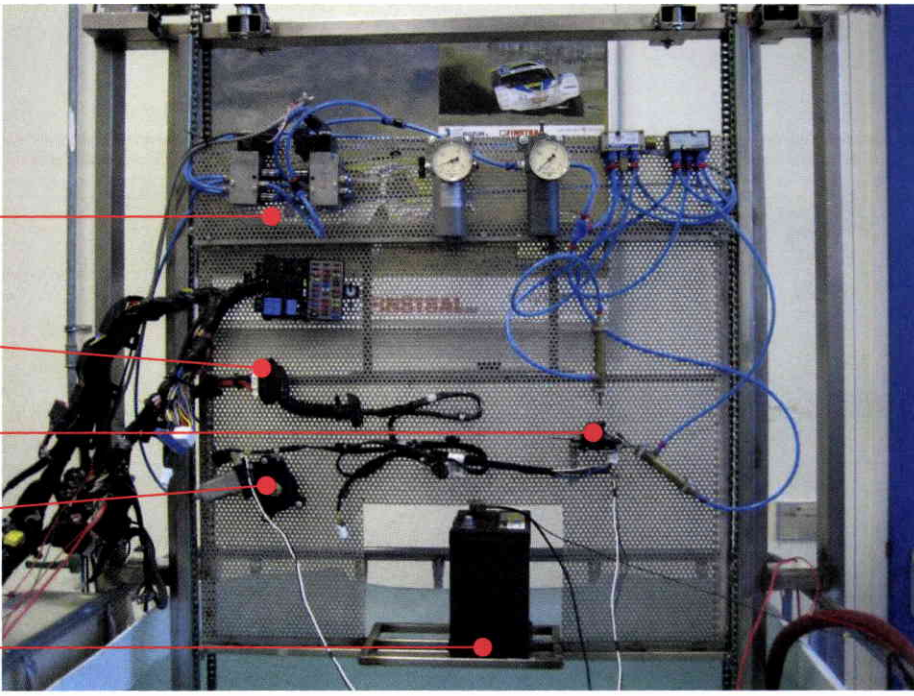
Relais & Zekeringenkast (I)	
Deurdoorvoer (II)	
Bedieningscomponenten (III)	
Raammotor (IV)	
Voertuigbatterij (V)

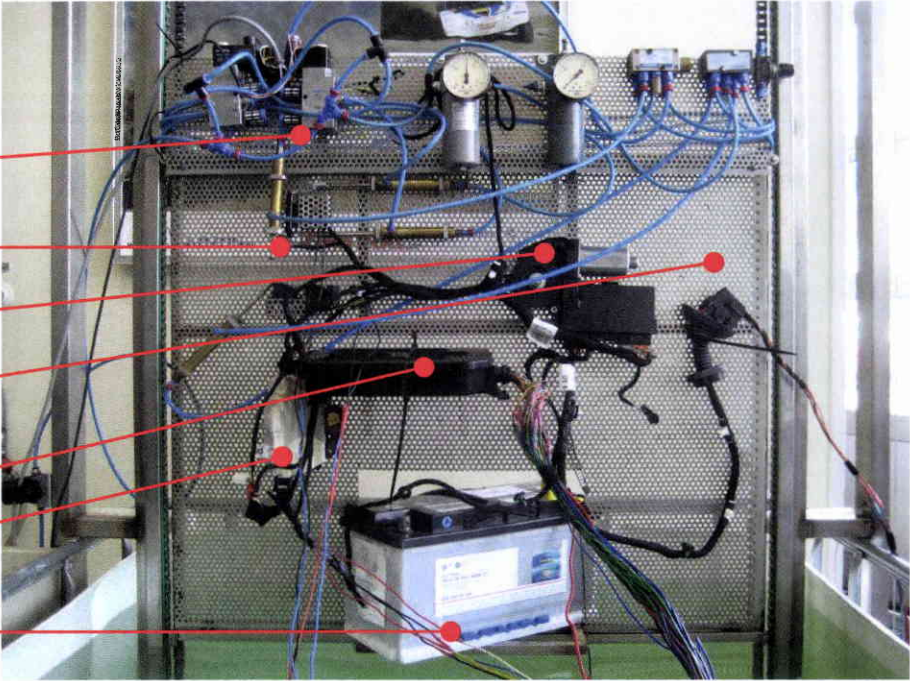
Bediening deurvergrendeling (I)	
Bediening ramen (II)	
Raammotor (ERB + Smart IO, III)	
Deurdoorvoer	
CAN Bus unit (IV)	
Deurvergrendeling (V)	
Accu (VI)

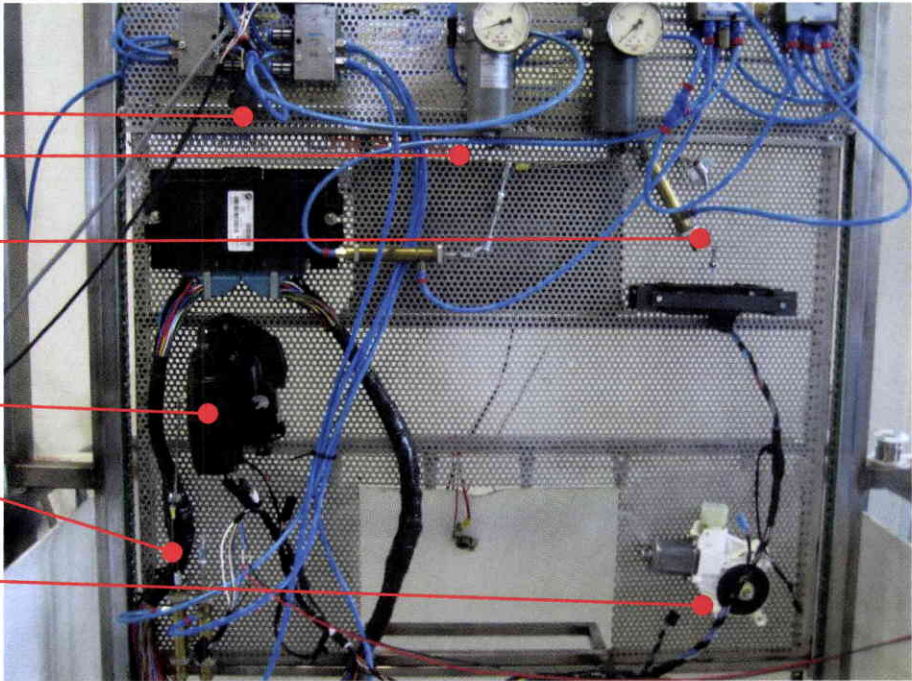
CAN Bus module (I)	
Voertuigbatterij (II)	
Bedieningscomponenten (III)	
Deursluiting (IV)	
Waterdicht aansluitingen	
Raammotor (V)

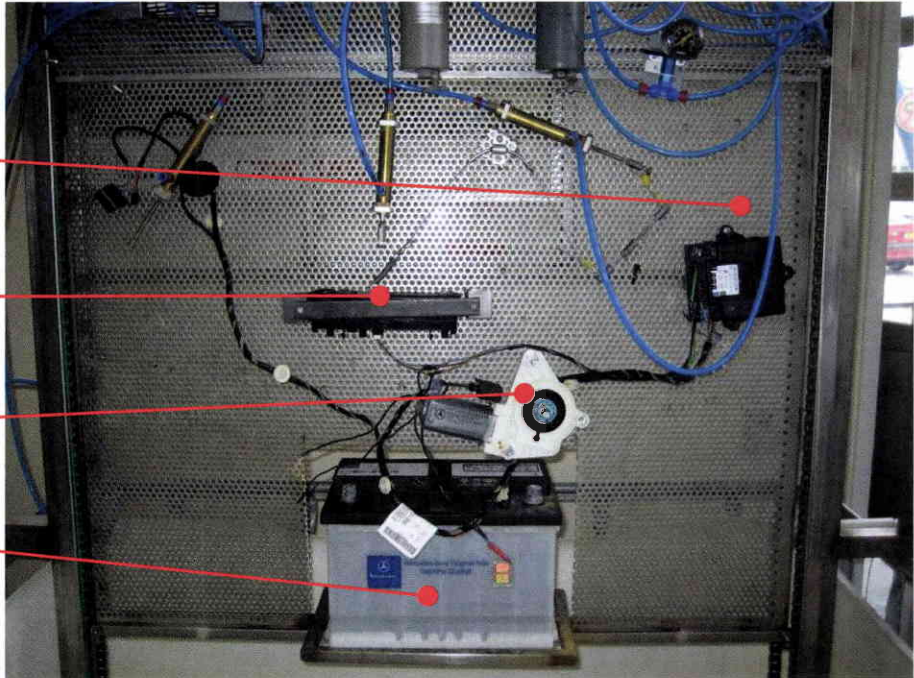
CAN Bus Module(I)	
Bedieningsknopjes (II)	
Raammotor (ERB, III)	
Voertuigbatterij (IV)

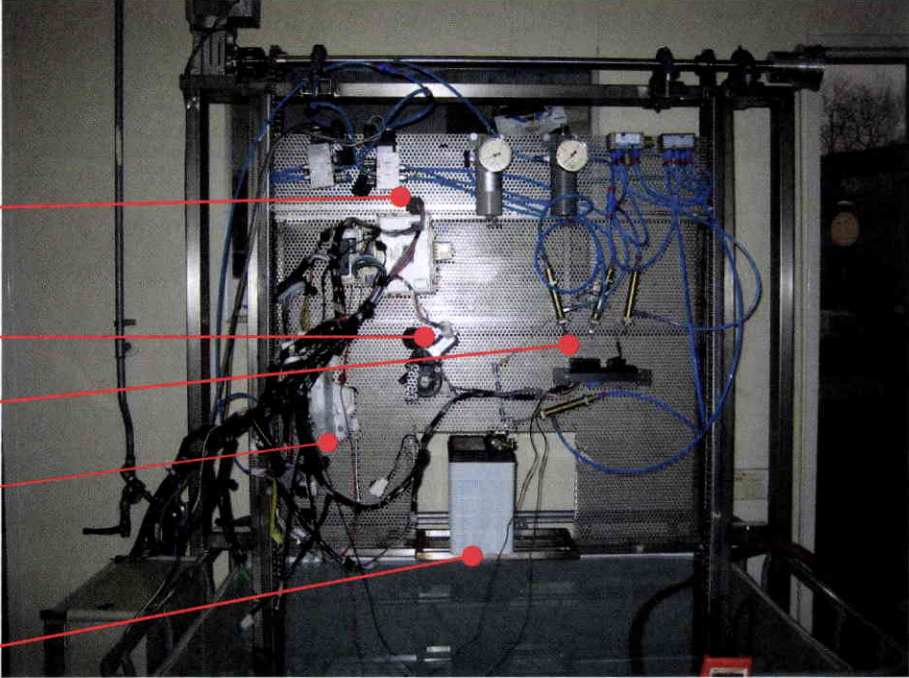
CAN Bus Module (Smart Junction Box, I)	
Raammotor (II)	
Bedieningscomponenten (III)	
Deurvergrendeling (IV)	
Voertuigbatterij (V)

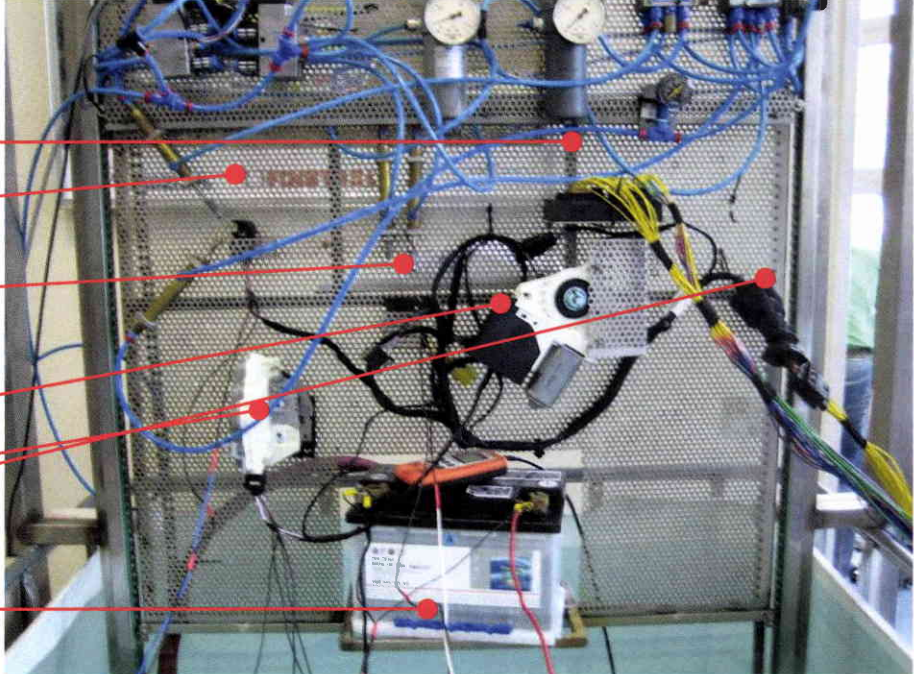
CAN Bus (I)	
Raambediening (II)	
Knopjes deurvergrendeling (III)	
Raammotor (ERB + Smart IO, IV)	
Deurvergrendeling (V)	
Deurdoorvoer (VI)	
Voertuigbatterij (VII)

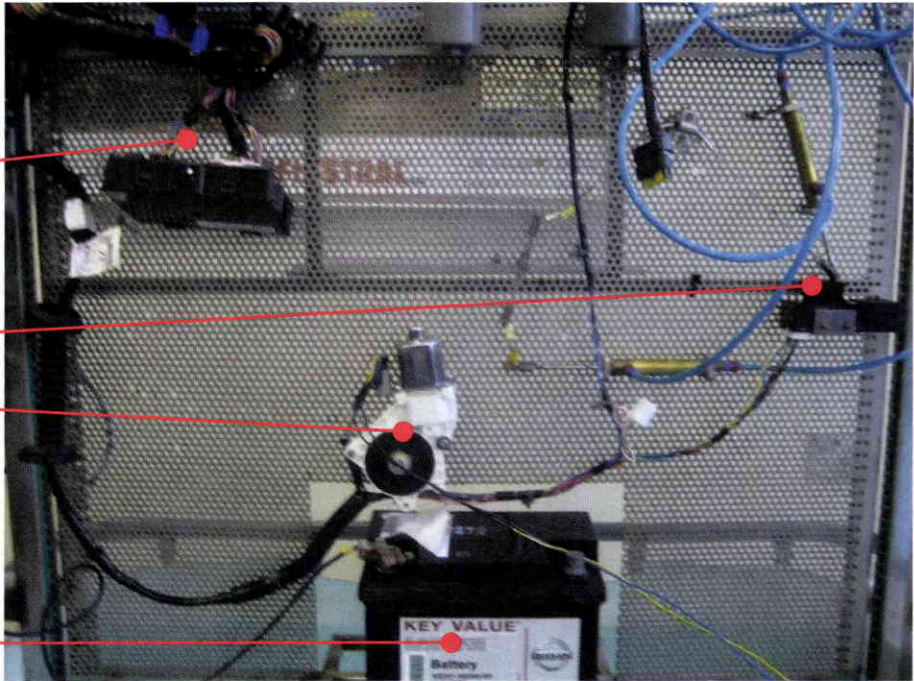
CAN Bus (I)	
Bedieningsknopjes raammotor (II)	
Raammotor (ERB, III)	
Voertuigbatterij (IV)

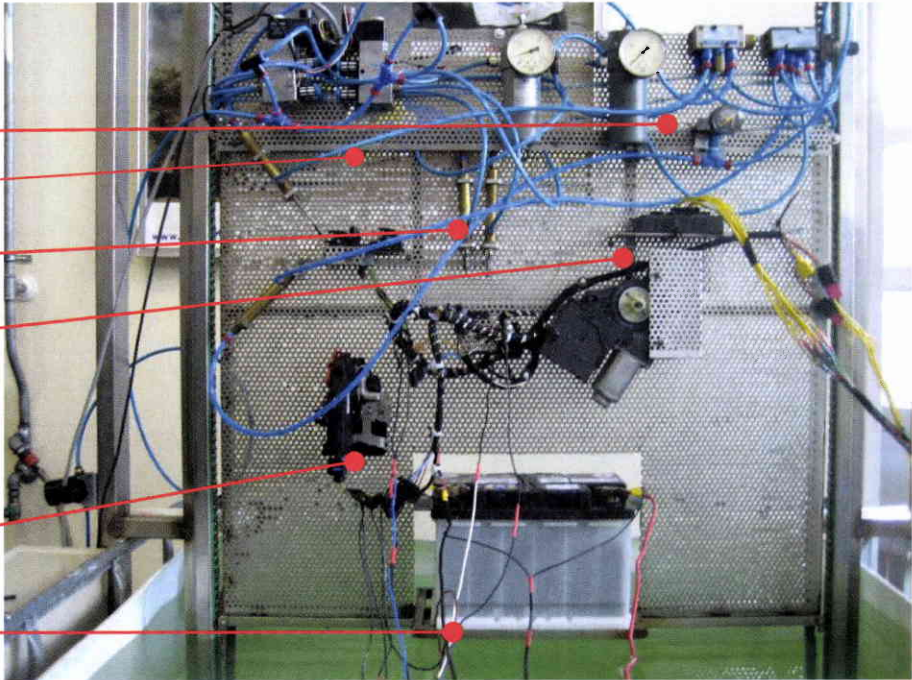
CAN Bus (I)	
Bediening ramen (II)	
Bediening deurvergrendeling (III)	
Raammotor (ERB + Smart IO, IV)	
Deurvergrendeling (V)	
Voertuigbatterij (VI)
