Inspectie Leefomgeving en Transport  
*Ministerie van Infrastructuur en Milieu*

**24-uursRapportage railongeval  
Amsterdam**  
21 april 2012

Datum      22 april 2012

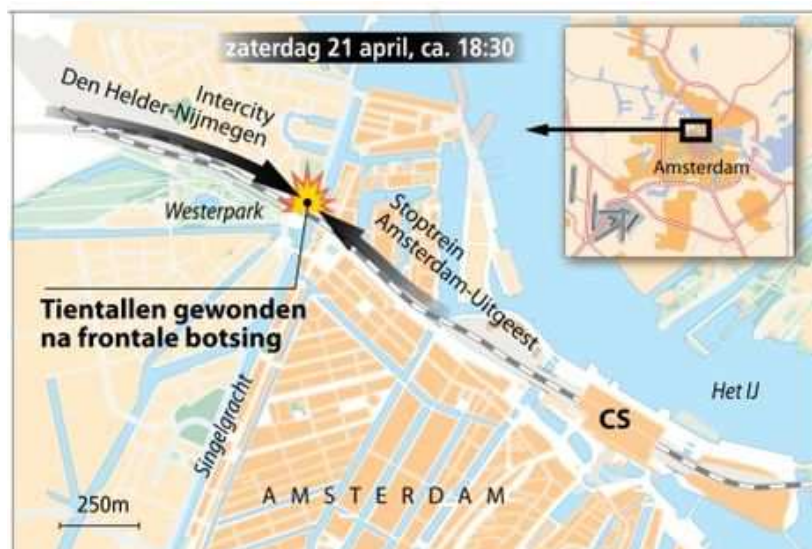
Haarlemsdagblad

Op zaterdag 21 april 2012 zijn om ongeveer 18:23 uur twee treinen van NS Reizigers frontaal gebotst ter hoogte van de Singelgrachtbrug te Amsterdam. Er zijn volgens niet geverifieerde bronnen, 117 gewonden, waarvan 42 zwaargewonden en grote materiële schade. Ook personeelsleden van NS Reizigers zijn gewond geraakt. Het betreft de stoptrein van Rotterdam naar Uitgeest bestaande uit Sprinter SLT6 materieel en de intercity van Den Helder naar Nijmegen bestaande uit VIRM6 materieel.

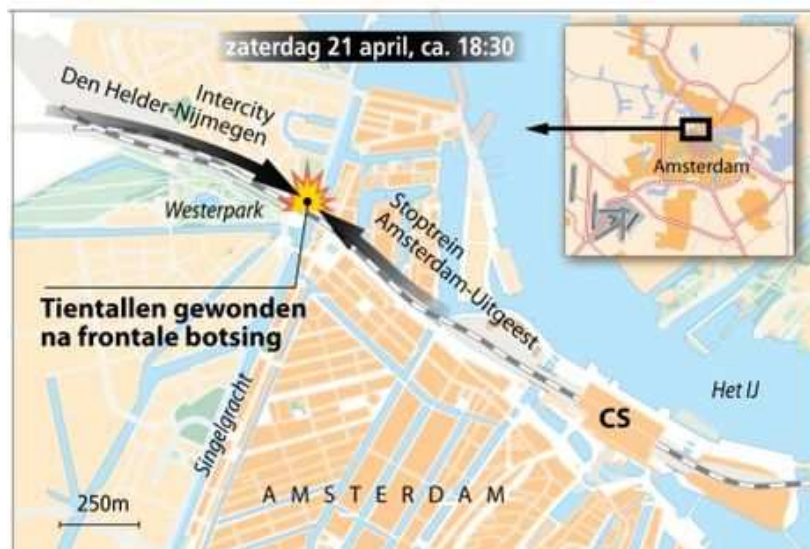
Haarlemsdagblad

Ter hoogte van de Singelgrachtbrug te Amsterdam, tussen Amsterdam Centraal en Amsterdam Sloterdijk zijn op spoor SC twee passagierstreinen frontaal op elkaar gebotst.
