Onderzoek naar aanwezigheid van legionella in biologische luchtwassers bij stallen

R.W. Melse¹, J.A.C. Schalk², A.A. Bartels²

Wageningen UR Livestock Research
Wageningen, juli 2015

Livestock Research Rapport 891

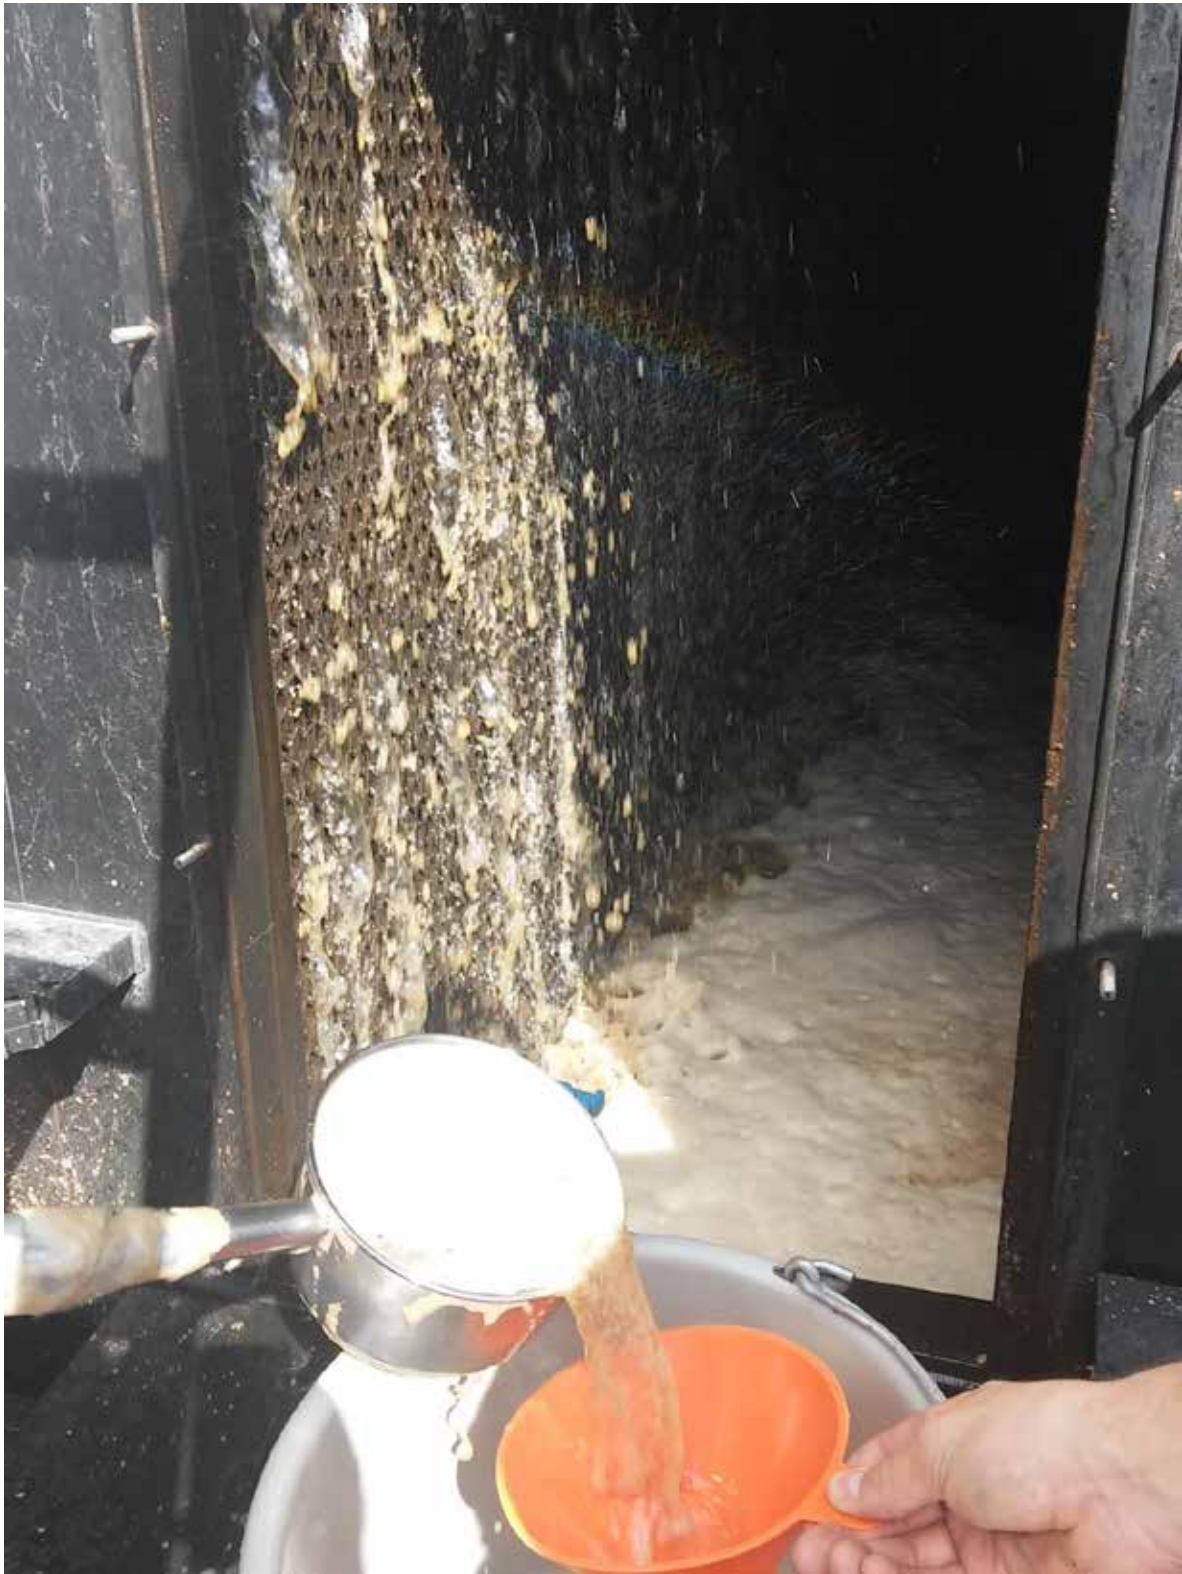
Figuur 3 Monsternamen van bassin door waswater uit bassin te scheppen met steelpannetje.

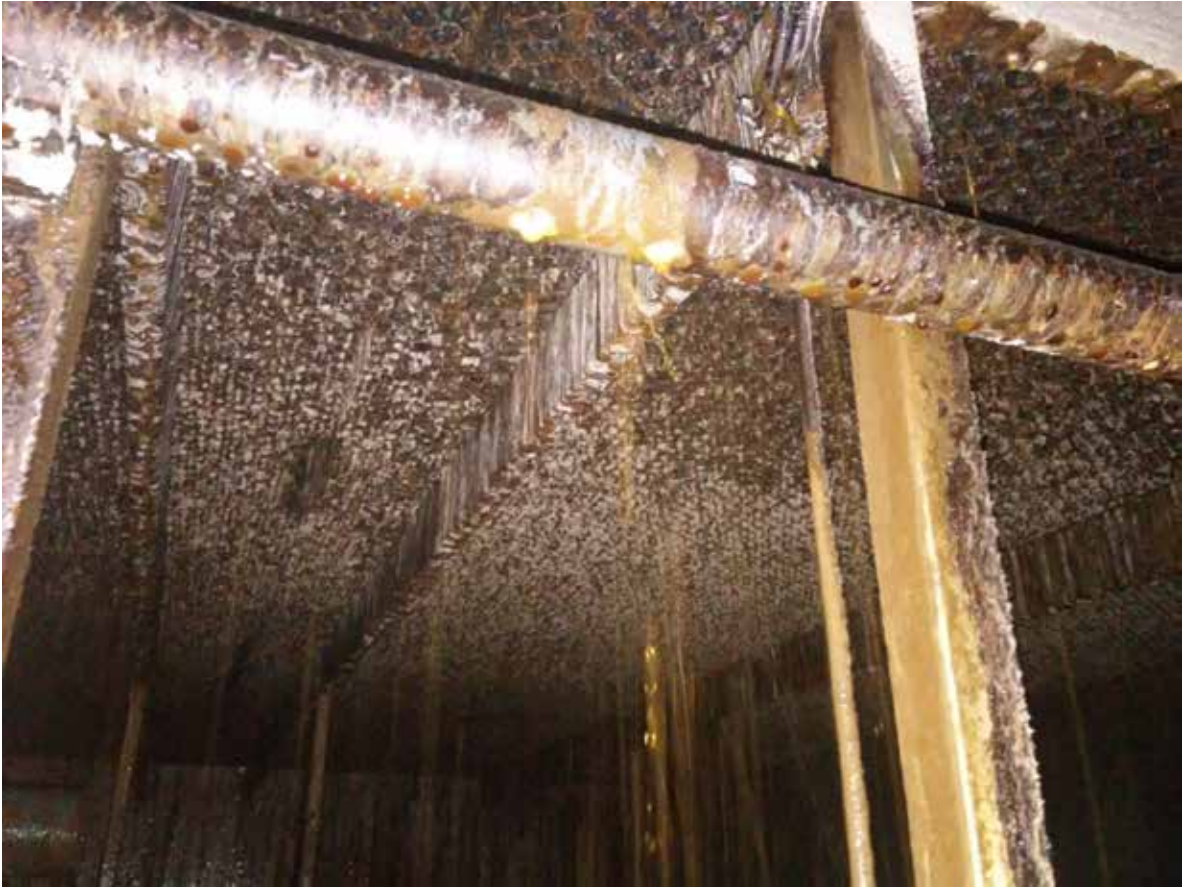
Bij 4 locaties werkten niet alle sproeiers wat duidt op verstopping en achterstallig onderhoud. Door deze verstoppingen kan er sprake zijn van een mindere doorstroming van het waswater door de leidingen, het waspakket en het bassin. Bij een paar wassers waren bladeren zichtbaar op het waspakket (zie bijvoorbeeld Figuur 8) en bij 4 wassers is biofilm op de wanden van de luchtuitlaat of op de druppelvangers waargenomen. Door de constructie van de wassers was het niet altijd mogelijk bij de druppelvanger of luchtuitlaat te komen. Het is niet uitgesloten dat biofilm op meer plekken bij de uitlaat aanwezig is. Op locaties waar het waspakket van onderen te bekijken was, was meestal biofilm zichtbaar; ook op wanden en de dragende constructie van de wassers werd biofilm waargenomen (zie Figuur 9). Bij 7 locaties werd veel schuim waargenomen waarop deels 'bruinige' biofilm en/of stof zichtbaar was (zie Figuur 10).

Figuur 9 Biofilm is zichtbaar op constructie en waspakket.

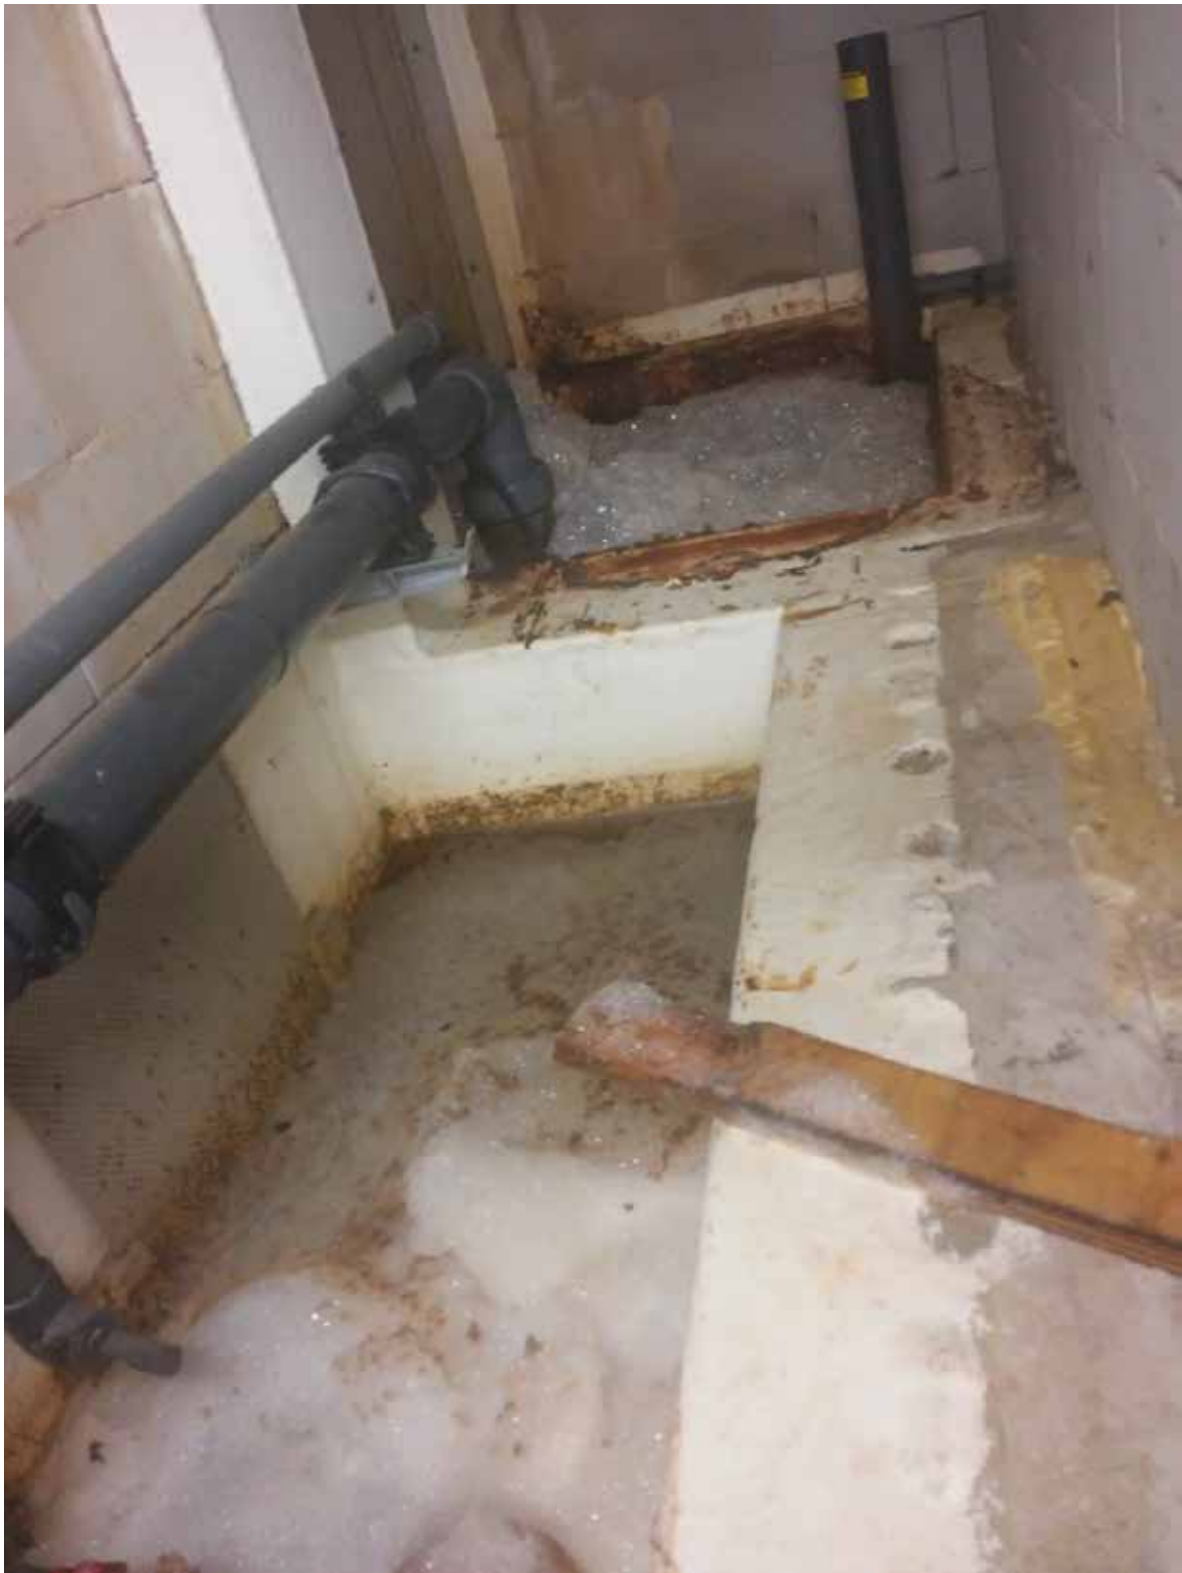
Figuur 10 Bij een aantal luchtwassers is aan de oppervlakte van het bassin schuim zichtbaar met daarop deels bruinig materiaal.

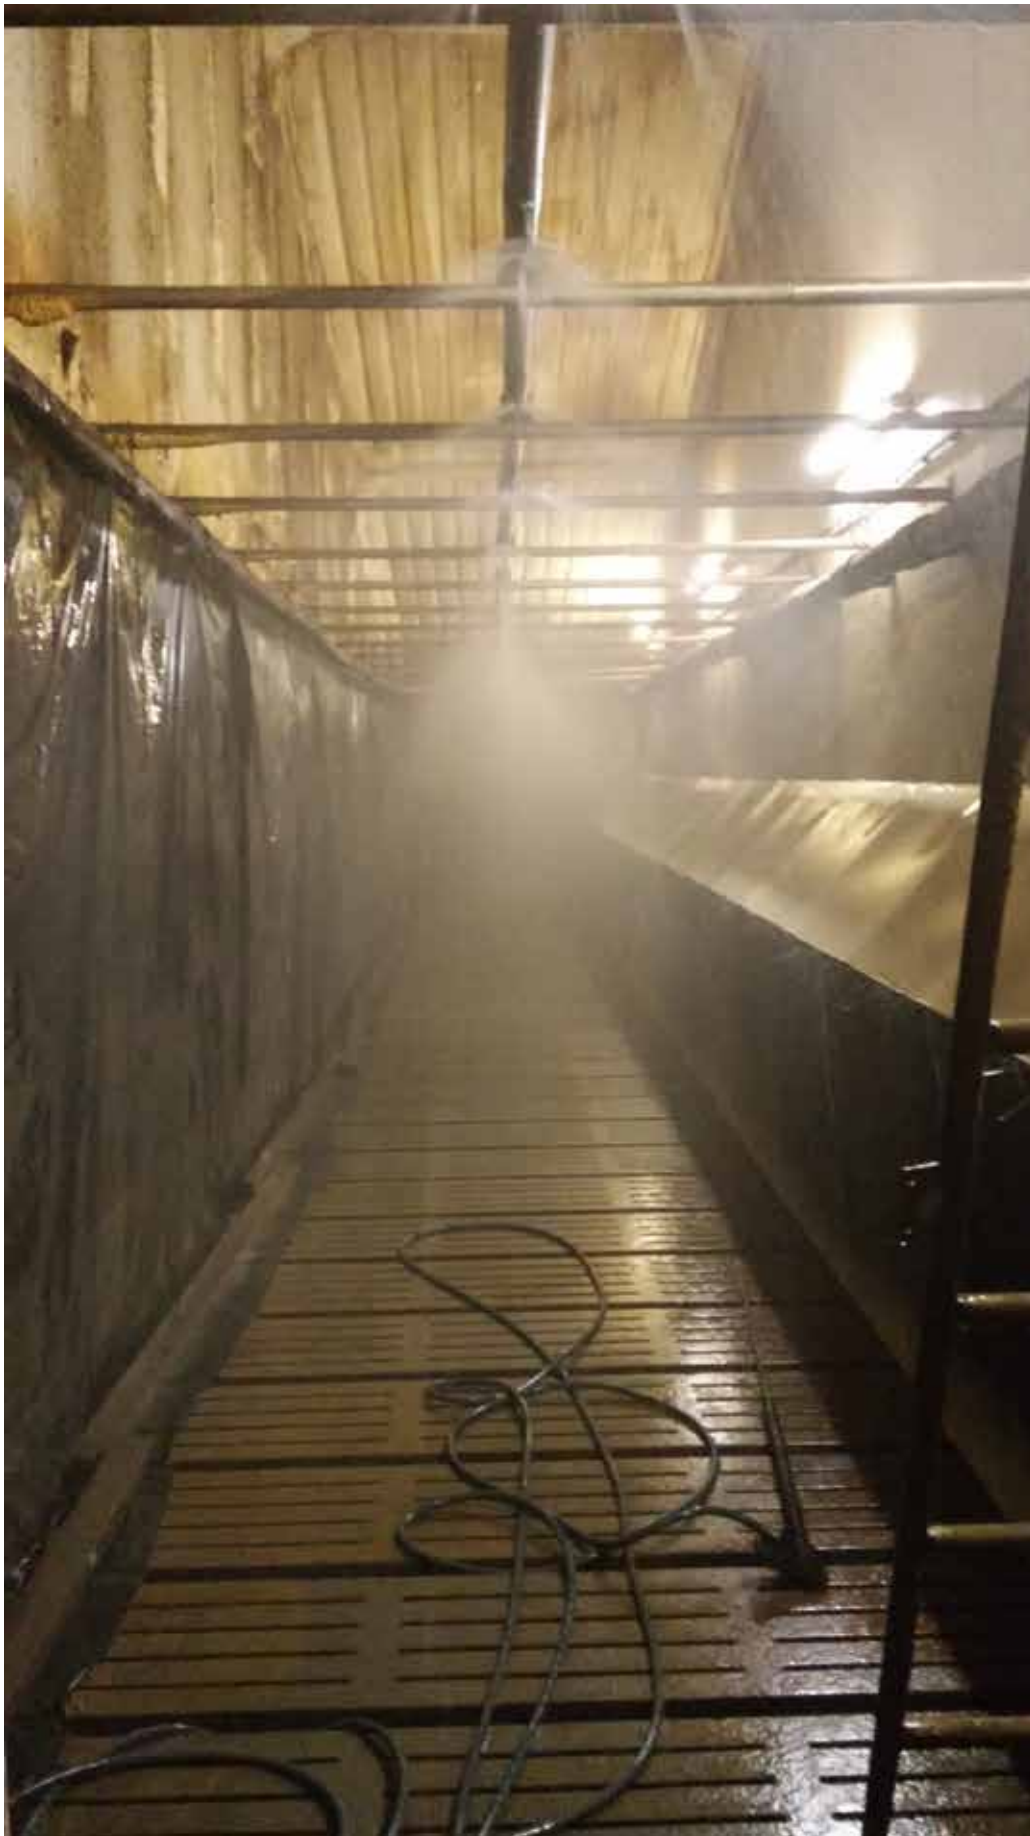
Figuur 11 Stofwasstap type A. De lucht verlaat de stofwasstap onderaan aan de rechterzijde op de foto, waar zich het waterbassin en het waspakket van de biowasstap bevindt.
