Monitoring Perkpolder

Jaarrapportage 2020

Opdrachtgever	Rijkswaterstaat Programma's Projecten en Onderhoud
Contactpersoon	
Referenties	3112622
Trefwoorden	Thermisch Gereinigde Grond, Perkpolder

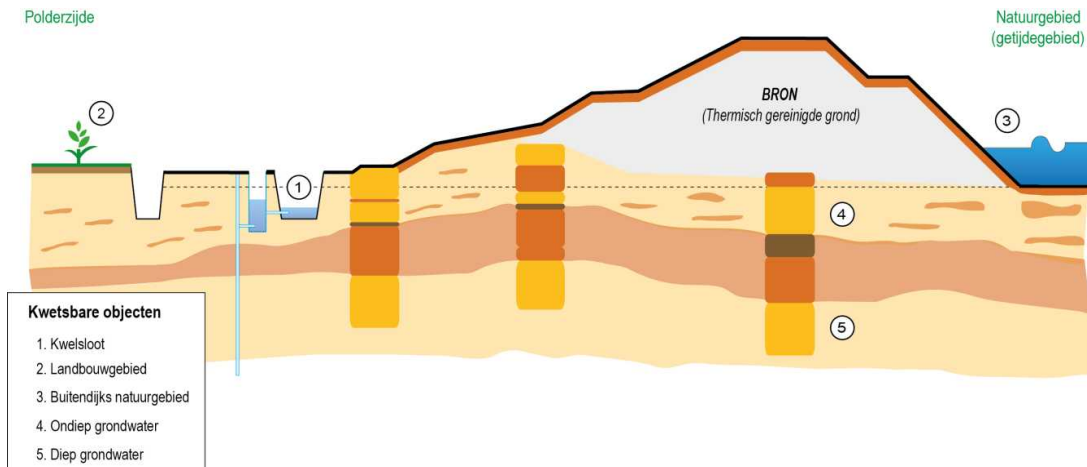
Figuur 5. Schematische weergave van de zeedijk in deelgebieden A en C, de locaties van de kwetsbare objecten (zie paragraaf 1.3), de aanwezigheid van thermisch gereinigde grond (TGG) en grondlagen: geel = zand, rood-bruin = klei en donkerbruin = veen. De bodemopbouw ter plaatse van de intensere kleuren is afgeleid op basis van uitgevoerde boringen.

De ondergrond van de deelgebieden A en C bestaat uit een afwisseling van zand, klei en veen, zoals blijkt uit de boringen die genomen zijn in deze deelgebieden. Zie de schematisatie van de bodemlagen in de ondergrond van deelgebieden A en C hieronder (Figuur 5). Onder de TGG is, waarschijnlijk in een groot gebied waarin de TGG is toegepast⁶, een ondiepe laag, bestaande uit voornamelijk klei en hier en daar veen, te zien. Deze laag is slecht waterdoorlatend en zal de reistijd van in water oplosbare stoffen vertragen. De aanleg van de nieuwe dijk zorgt voor belasting van de bodemlagen in de ondergrond. De klei en veenlagen zullen door deze belasting ook zetting ondergaan.

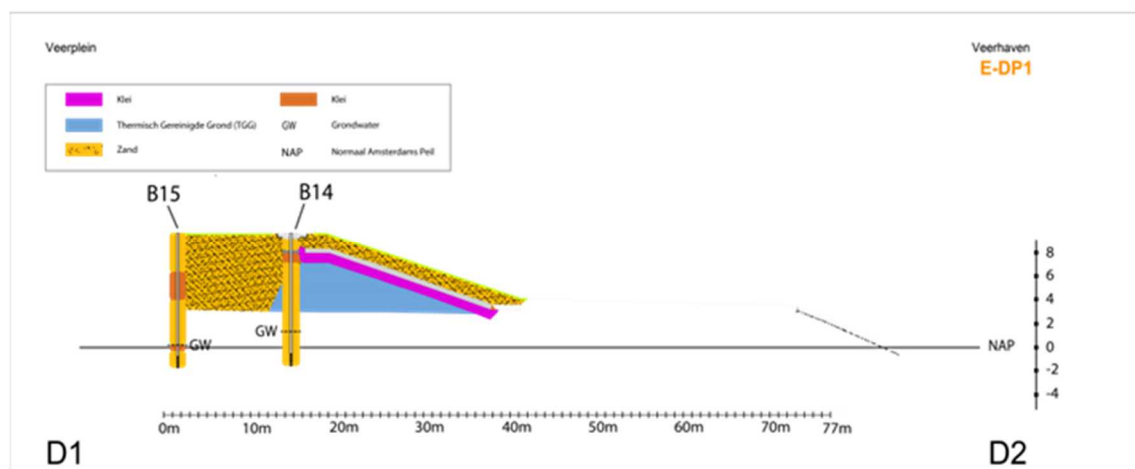
Figuur 6. Schematische weergave TGG bij deelgebied D met aan de noordzijde (D2) de haven en aan de zuidzijde de nieuw aangelegde terp op het voormalige veerplein.. .

In Deelgebied D is de bodemopbouw anders. Hier is TGG aangebracht als onderdeel van de waterkering aan de noordzijde van een eveneens in 2015 aangelegde terp. De TGG ligt hier op circa 4-9 m boven NAP, afgedekt aan de bovenkant met een asfaltbekleding. De asfaltbekleding is vervolgens afgedekt met zand en een grasbekleding. Een schematische weergave van de bodemopbouw op deze locatie is weergegeven in Figuur 6. In 2020 is de toplaag en de aanwezigheid van waterremmende lagen boven de hoogstgelegen zandlaag in deelgebied D onderzocht, de resultaten van dit onderzoek worden besproken in hoofdstuk 5 en Bijlage C.

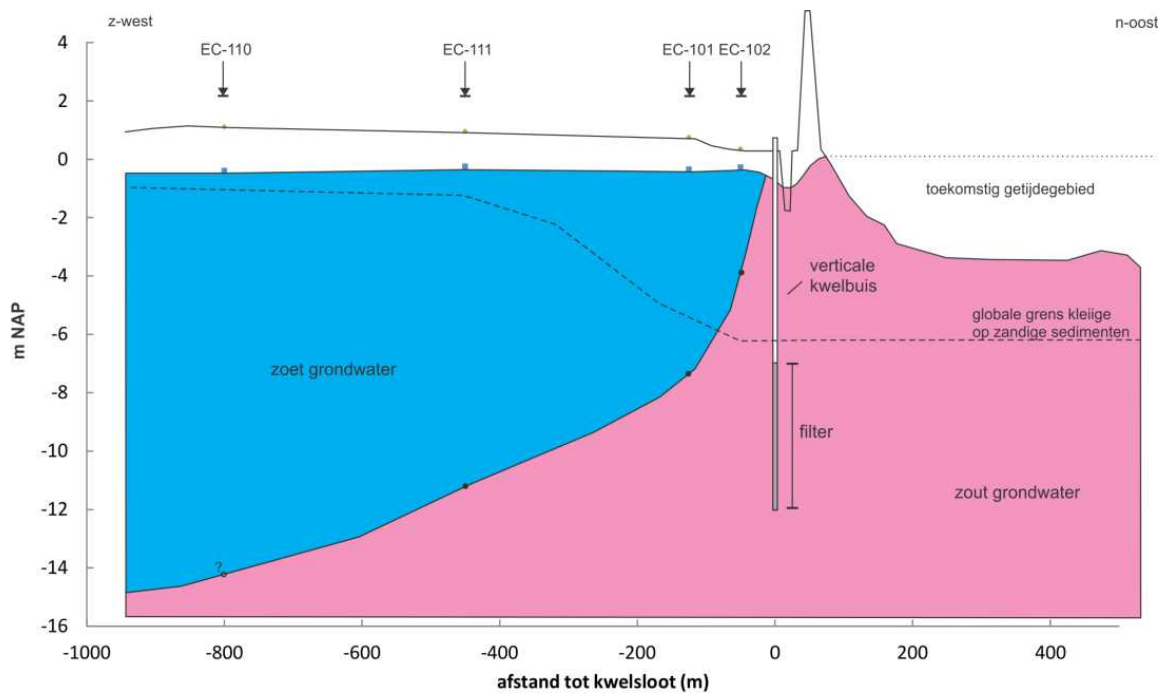
Figuur 8. Bij deelgebied C is voor het landbouwgebied een schets gemaakt van de verdeling tussen zoet (blauw) en zout (roze) grondwater, inclusief de verticale kwelbuis van de kwelvoorziening. Links is het landbouwgebied en rechts het getijdegebied. Deze schets is gebaseerd op metingen uitgevoerd in verschillende peilfilters (dieptelocaties niet aangegeven) in deelgebied C in 2018. De op de meeste plekken aanwezige klei/veenlaag is met een stippellijn indicatief aangegeven.

De ontwikkeling van het getijdegebied heeft ervoor gezorgd dat deze zoetwaterbel dicht bij de nieuwe zeedijk is komen te liggen en is daardoor kwetsbaar geworden voor verzilting. Het kwelscherm is in 2015 geïnstalleerd en is aanwezig over de gehele lengte van Deelgebied A en Deelgebied C (Figuur 7) waar TGG onder andere is toegepast in de Perkpolder. Bij Deelgebied D is de afstand tussen landbouwgebied en Westerschelde groter en is een kwelvoorziening niet nodig, daarom is deze hier niet aanwezig.

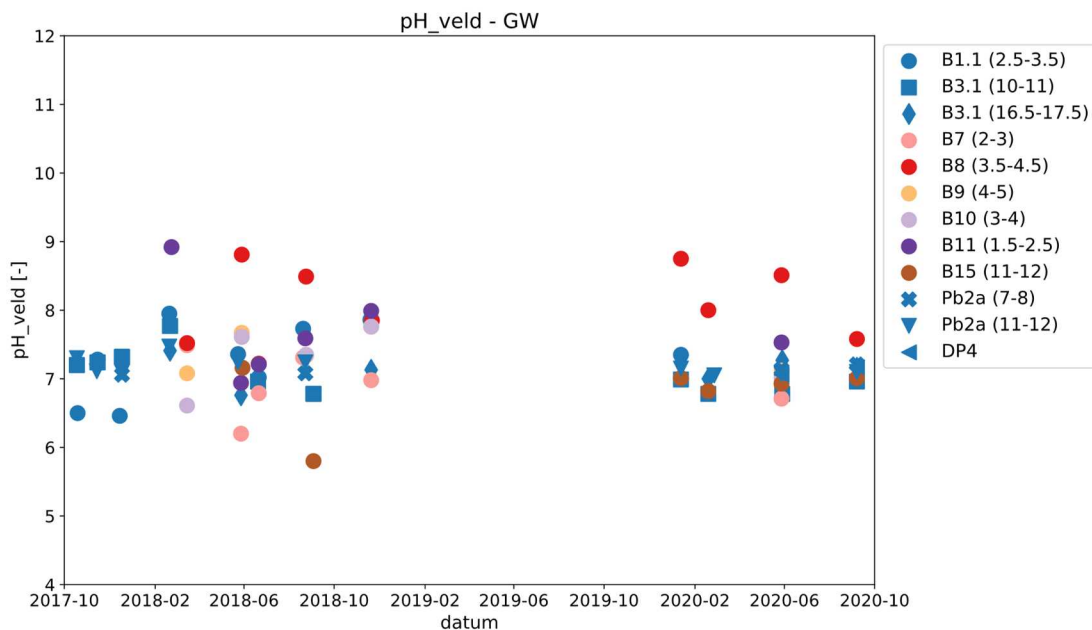
Ondanks dat de pH in de TGG erg hoog is (circa 11), is de pH in de peilfilters in de directe omgeving dicht bij de neutraal (Figuur 16). Alleen meetpunt B8 (gelegen naast de kwelsloot, maar direct onder de TGG) is een duidelijk verhoogde pH meetbaar van circa 8. In het oppervlaktewater is geen verhoogde pH zichtbaar (tussen 8 en 9)

Figuur 16. pH in grondwater (gemeten in het veld)

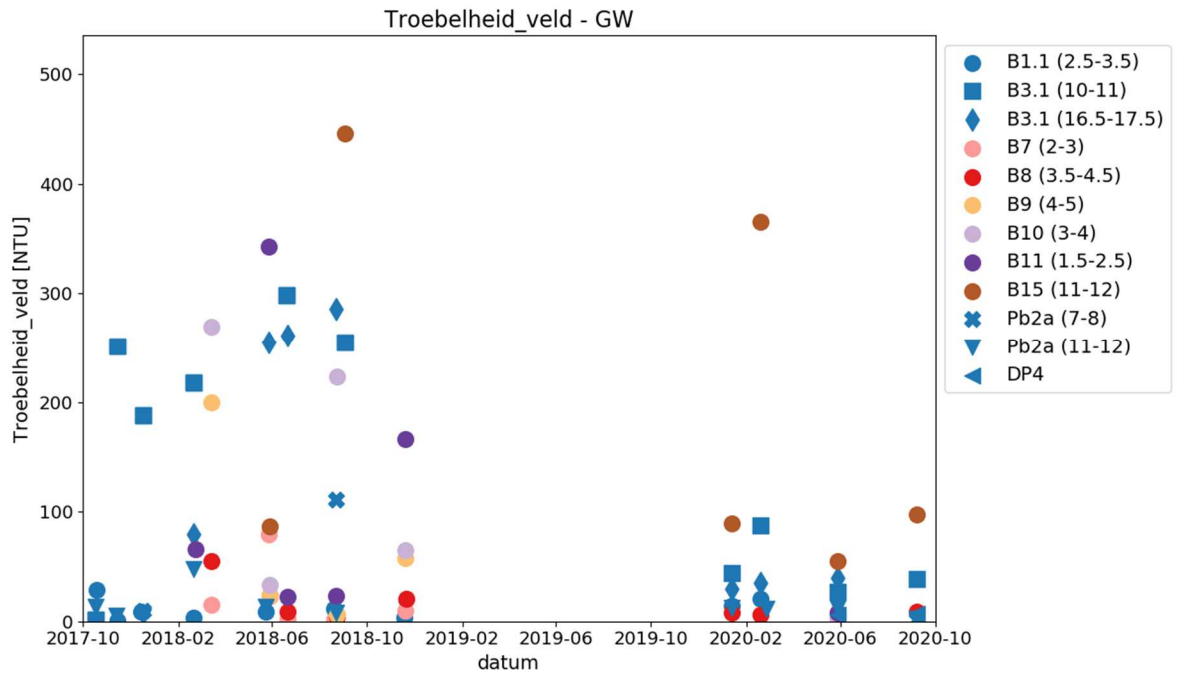
Figuur 17. Troebelheid in grondwater (gemeten in het veld).

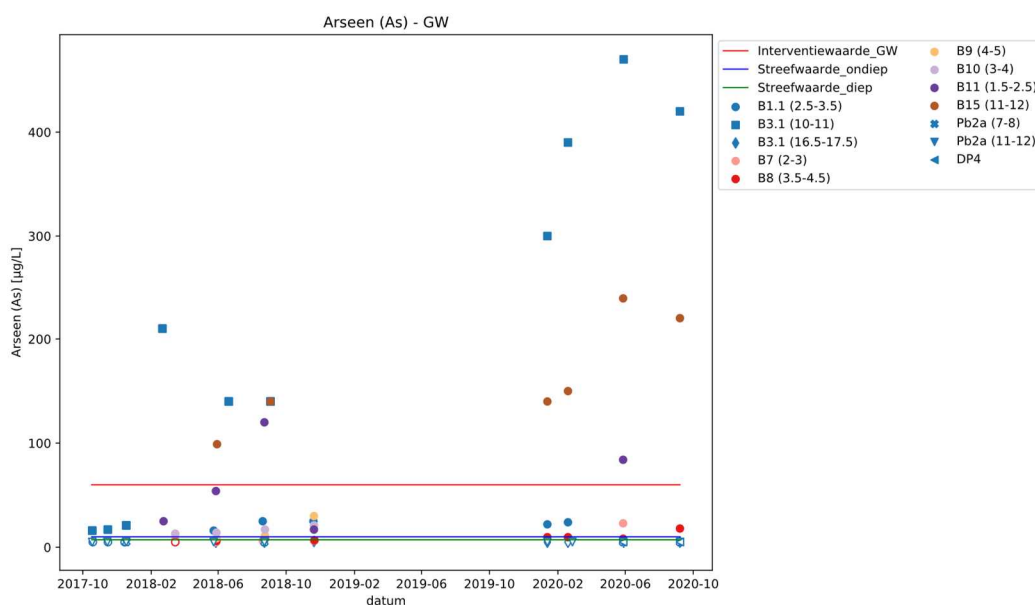
Arseen wordt aangetroffen in verhoogde waarden in het ondiepe grondwater op vrijwel alle meetlocaties. Bij meetpunt B3.1 (10-11)³¹ (direct onder de TGG) en B15 (naast de TGG op het voormalige veerplein) wordt de interventiewaarde structureel overschreden en zijn de waarden in 2020 veel hoger dan in 2017-2018. Ook bij B11 (die eenmalig is gemeten in het kader van de analyse van de kwelsloot) wordt een interventiewaarde-overschrijding vastgesteld.

Figuur 21. Arseen in grondwater per meetpunt in de periode 2017-2020.

Arseen komt van nature in de Zeeuwse bodem voor in waarden die soms boven de interventiewaarde liggen (zie Figuur 22), maar de waarden van 200-400 µg/L die bij B15 (11-12) en B3.1 (10-11) worden aangetroffen liggen ook boven deze verhoogde grondwaterconcentraties. Bij B3.1 (10-11) wordt het gehalte aan arseen veroorzaakt door uitloging uit de TGG omdat hier de

Bovendien is ook de bromide-chloride-verhouding hier sterk verhoogd. Voor locatie B15 (11-12) is niet vast te stellen op basis van deze gegevens wat de oorzaak is. De locatie ligt op 10-20 meter afstand van de TGG en hier is de bromide-chlorideverhouding niet verhoogd.

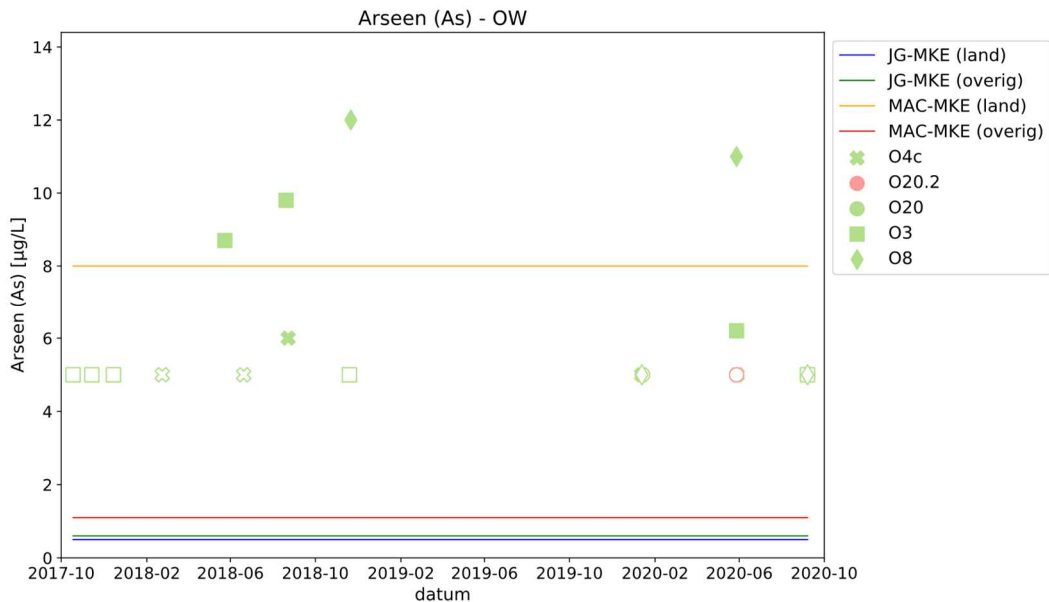
In oppervlaktewater wordt arseen meestal niet aangetroffen boven de rapportagegrens van 5 µg/L. Op de locatie O8 (de zuidelijke kwelsloot) wordt echter wel een verhoogde waarde (boven de MAC-MKE) aangetroffen in 1 van de meetpunten. Opvallend bij deze meting is dat de concentratie opgelost arseen (11 µg/L) hoger is dan de totale concentratie arseen (<5 µg/L), waardoor een meetfout niet valt uit te sluiten. Bij de toetsing van arseen, kan de achtergrondconcentratie (AC) worden afgetrokken van de meetwaarde. In de kwelsloot is geen goede achtergrondconcentratie bekend, maar uitgaande van het arseengehalte in de Westerschelde (de bron van de kwel die de voornaamste voeding is van deze sloot in droogweeperperiodes) kan -indicatief- van 2-4 µg/L worden uitgegaan. In dat geval wordt de MAC-MKE waarde benaderd, of met ca 2 µg/L overschreden.

Figuur 23. Arseen in oppervlaktewater per meetpunt in de periode 2017-2020.

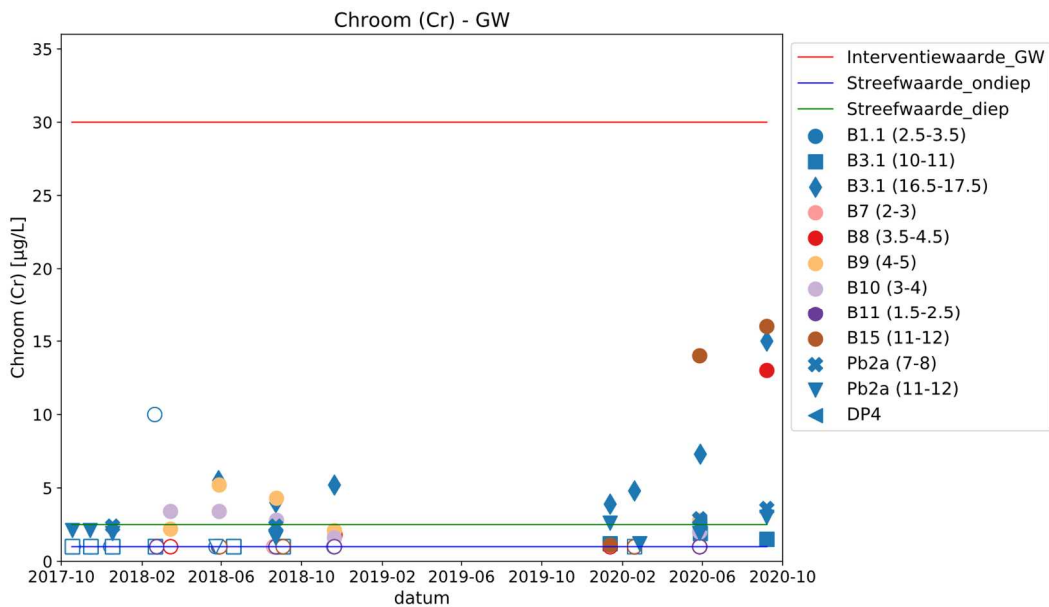
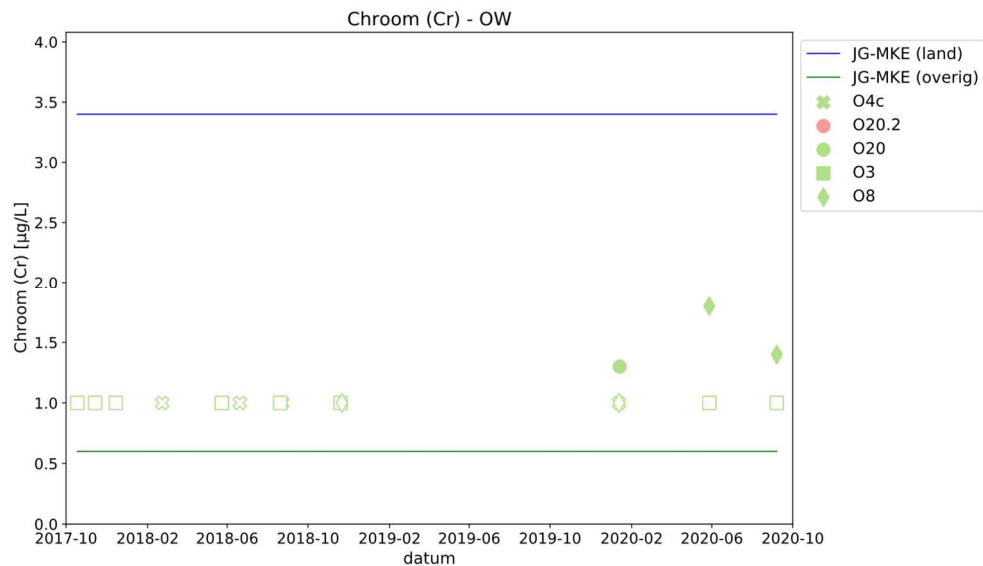
concentraties in het grondwater zijn in 2020 hoger gemeten dan in 2018/2019 voor de locaties B8, B3.1 (16.5-17.5) en B15 (Figuur 24, boven). De reden van de stijging is onduidelijk: indien het gaat om uitloging uit de TGG zou ook het meetpunt direct onder de TGG (B3.1 (10-11)) een verhoogde waarde laten zien. Aan de andere kant is locatie B8 een locatie waar invloed van uitloging vanuit de TGG is vastgesteld. In het oppervlaktewater is chroom onder de rapportagegrens, behalve bij locatie O20 (Westelijke Perkpolder) en O8 (Figuur 24, onder). Bij die laatste locatie is enige invloed van uitlogend water afkomstig van de TGG waargenomen, en bestaat dus de mogelijkheid dat de verhoogde waarde daaraan kan worden toegeschreven. In de tijd gezien blijven de gehalten echter rond de JG-MKE.

Figuur 24. Chroom in grondwater (boven) en oppervlaktewater (onder).

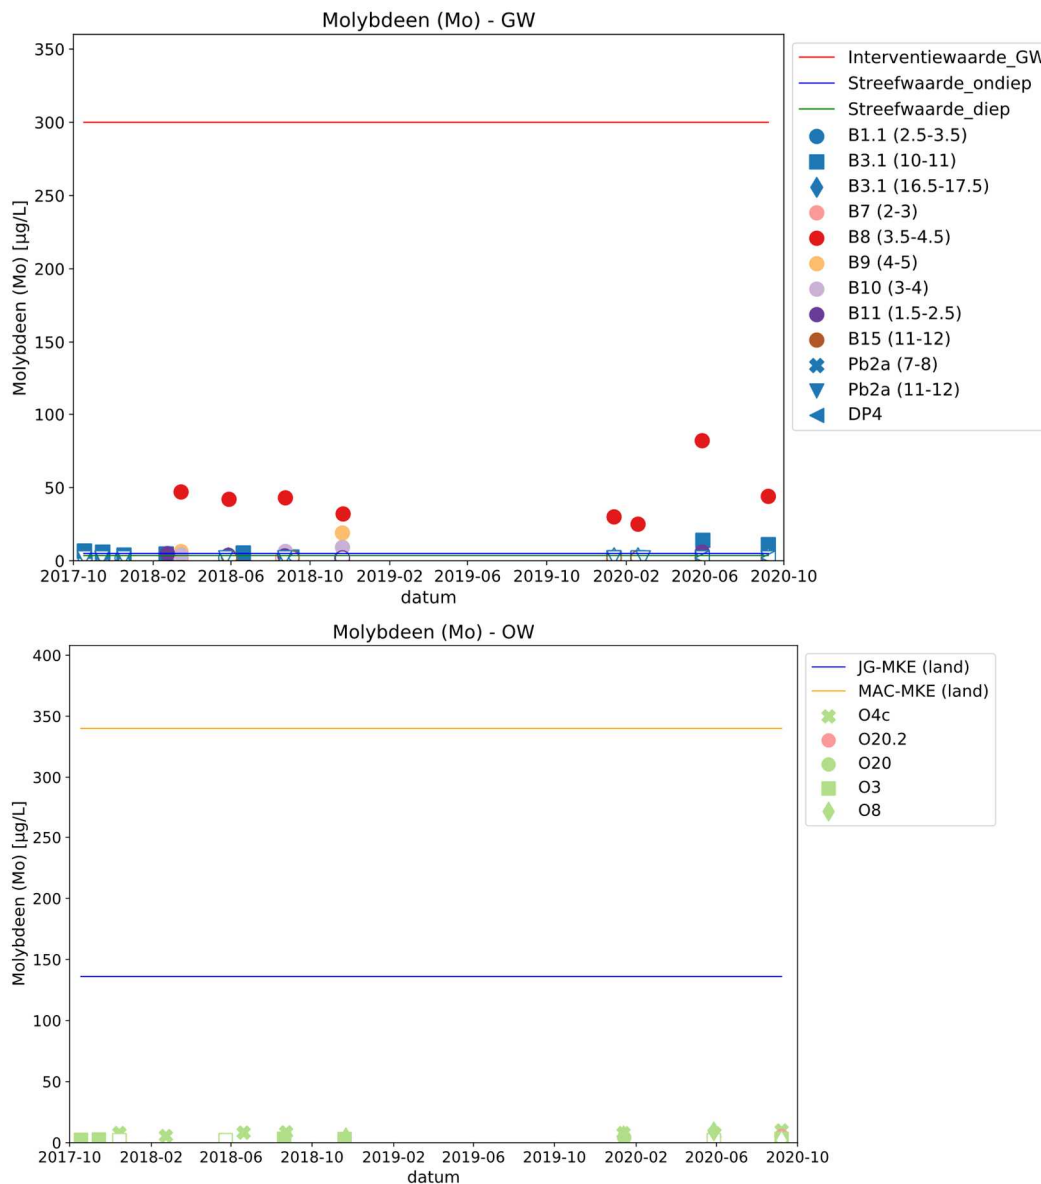
Molybdeen wordt in het algemeen niet aangetroffen. Bij B8 worden vanaf het begin van het monitoringsprogramma de hoogste waarden aangetroffen en ook bij B3.1 (10-11) wordt het aangetroffen. Van molybdeen is bekend dat het uitloopt uit bij verhoogde pH, en B8 is het meetpunt waar de pH het hoogste is.

Figuur 26. Molybdeen in grondwater (boven) en oppervlaktewater (onder).

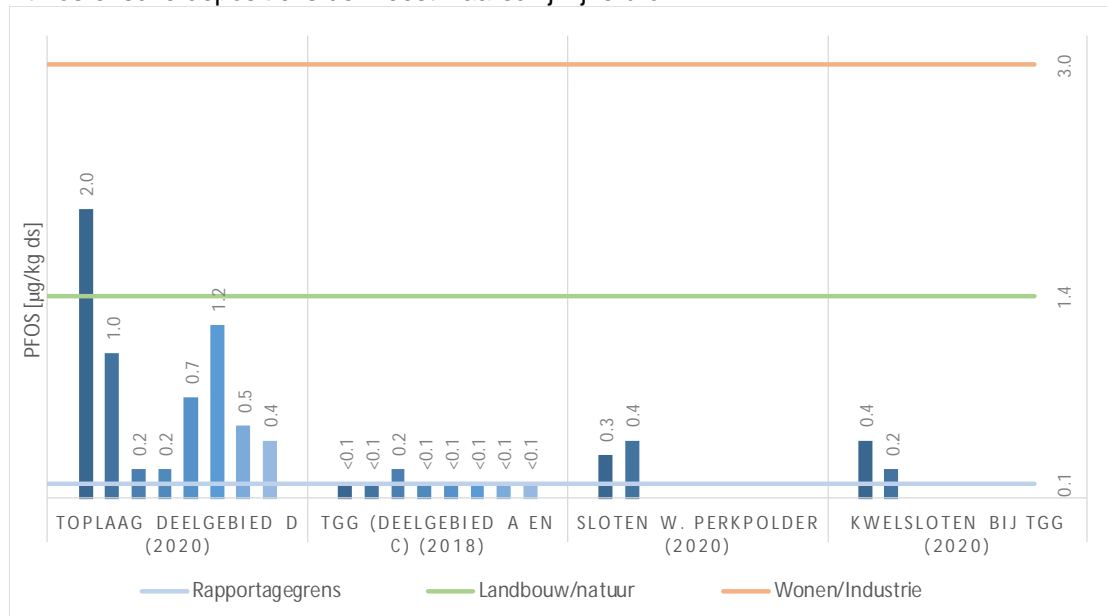
onwaarschijnlijk dat de PFAS waarden in de toplaag van Deelgebied D afkomstig zijn uit de TGG. Atmosferische depositie is de meest waarschijnlijke bron.

Figuur 31. PFOS (som vertakt en lineair) in grond/slib aangetroffen op verschillende locaties in relatie tot de rapportagegrens en de maximale waarden voor de bodemfunctieklassen landbouw/natuur en wonen en industrie.

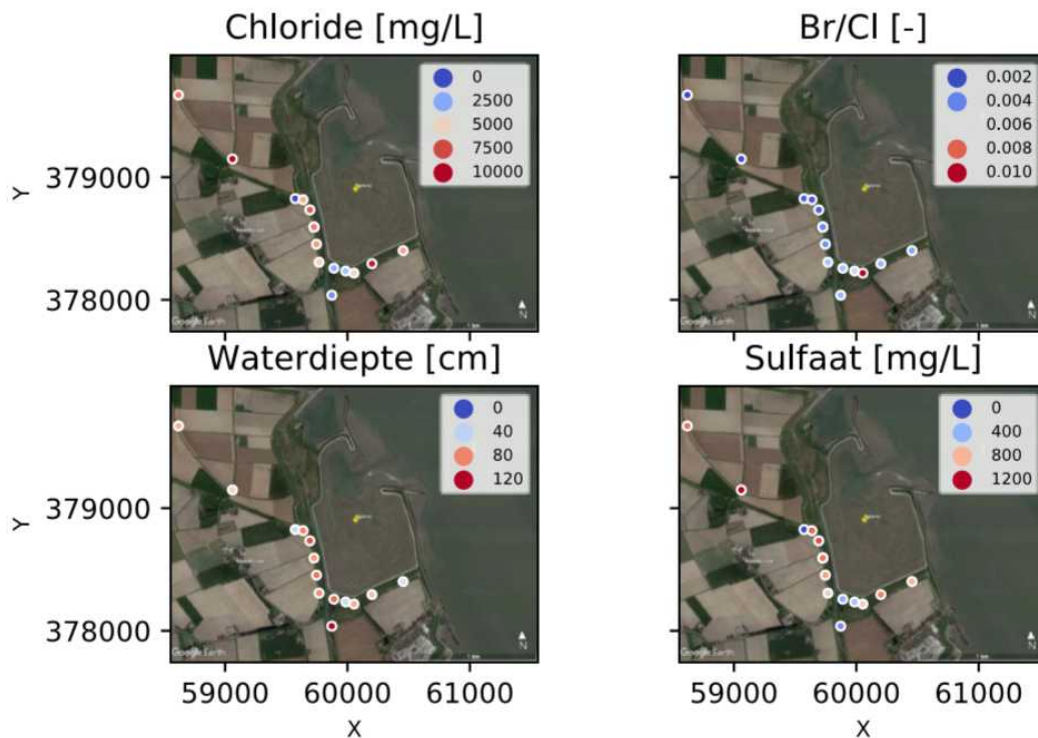
Figuur 33: Chloride, bromide-chloride-verhouding, waterdiepte en sulfaatgehalte in het oppervlaktewater.

De bromide-chloride-verhouding is bovenstrooms (in de Westelijke perkpolder) en benedenstrooms rond de te verwachten waarde voor zeewater (0.0035 g/g). In de kwelsloot is deze iets verhoogd (ca 0.0045 g/g). Ter hoogte van monsterpunt O8 is de verhoging sterker (0.0087 g/g). Nadere analyse toonde in de zuidelijke kwelsloot de aanwezigheid aan van een niet afgedopte drainagebuis. In de reguliere bemonstering is de chloride/bromide verhouding inmiddels sterk gedaald (zie Figuur 34 voor een overzicht).
