# Risico-inventarisatie van de BSO-bus

R-2020-19

Rapportnummer:	R-2020-19
Titel:	Risico-inventarisatie van de BSO-bus
Auteur(s):	Dr. M. de Goede, dr. G.J. Wijlhuizen & C. Mons, MSc
Projectleider:	Dr. M. de Goede
Projectnummer SWOV:	E20.17
Projectcode opdrachtgever:	31162387
Opdrachtgever:	Ministerie van Infrastructuur en Waterstaat

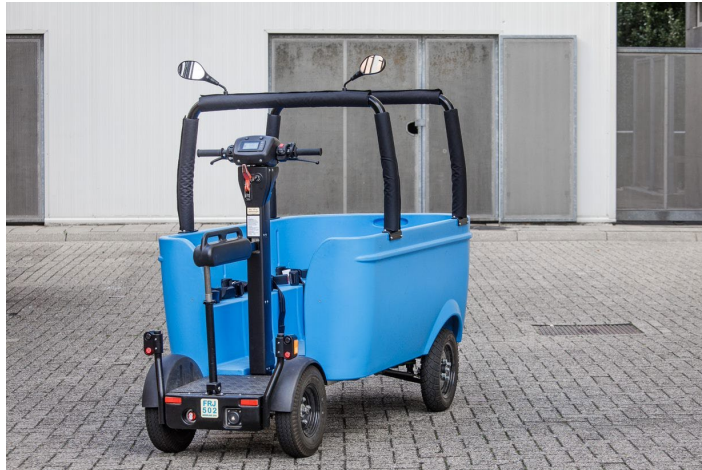
Afbeelding 2.  
BSO-bus – achterzijde en  
zijkant.

De BSO-bus is een voertuig met vier wielen waarbij de bestuurder op een plateau staat achter een kunststof bak waarin plaats is voor tien kinderen (zie *Afbeelding 2 t/m 4*). De bestuurder staat en heeft een bestuurderssteun die zijwaartse steun moet bieden tijdens het rijden (zie *Afbeelding 2*). De zitplaatsen van de kinderen bevinden zich tegen beide zijanten van de bak, dwars op de rijrichting, en hebben elk een heupgordel. Het stuur heeft twee handvatten, waarbij het rechterhandvat de gashendel is waarmee de elektromotor wordt aangestuurd. Aan elk handvat is een remhendel gemonteerd.

Zie *Afbeelding 2 t/m 4* voor een weergave van de BSO-bus waarvoor de experts de risico-inventarisatie hebben uitgevoerd.

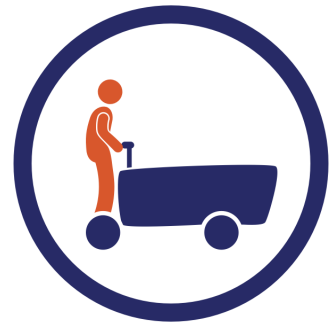
De bestuurder bevindt zich in een staande positie en kan zich enkel vasthouden aan het stuur en de 'bestuurderssteun' veelal iets boven de knieën. Bij hard remmen of frontale botsingen bestaat daarom het risico dat de bestuurder zicht stoot (bijvoorbeeld aan de stuurinrichting) of van de bus valt. Daarnaast kan het gebruik van de knijpremmen bij achteruitrijden, ondanks de hierbij begrensde maximumsnelheid (5 km/uur), leiden tot achterovervallen. Ook bij het passeren van drempels, het maken van bochten of andere laterale verplaatsingen zien de experts het risico op het vallen of stoten van de bestuurder. Een bijbehorend gevaar is dat de bestuurder op dat moment het voertuig niet of niet goed meer kan besturen en de passagiers zonder bestuurder doorrollen.

Daarnaast bevat de bestuurdersplaats geen beschermende schil, waardoor de bestuurder in het geval van een aanrijding van opzij of van achteren direct geraakt kan worden. Vooral de gevolgen van een aanrijding (kop-staart- of flankongevallen) met een (gemotoriseerd) voertuig dat zich achter of naast de BSO-bus bevindt kunnen groot zijn.

Het zicht vanaf de bestuurdersplaats kan voor bestuurders met een relatief geringe lichaamslengte van naar schatting 1,60 meter beperkt worden door de voorste rolbeugel. Hierdoor wordt het waarschijnlijker dat zij objecten voor het voertuig niet zullen waarnemen en wordt de kans op ongevallen groter.

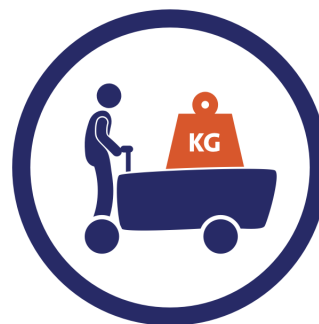
Het maximale totale laadvermogen van het voertuig is volgens de fabrikant 335 kg (incl. bestuurder). Dat gewicht wordt al overschreden bij een maximale bezetting van zes passagiers met een gewicht van 30 kg, vier met een gewicht van 25 kg en een bestuurder van 60 kg. De kans op overbelasting is aanwezig, zoals ook RDW heeft geconstateerd.<sup>8</sup> Daarbij speelt een rol dat de bestuurder het gewicht van de kinderen moet inschatten. Een overschrijding van het maximale laadvermogen kan rijeigenschappen van het voertuig beïnvloeden, zoals een langere remweg, verminderde wendbaarheid.

Het onvoldoende nauwkeurig – kunnen – inschatten van het gewicht van kinderen kan bijdragen aan een ongelijke belading. Dit zal de kans op kantelgevallen vergroten, bijvoorbeeld in onverwachte situaties waarin tegelijkertijd moet worden uitgeweken en geremd. Bij kantelen kunnen armen en hoofden van inzittenden in aanraking komen met de wegverharding of met obstakels (zoals: paaltjes, stoepranden) die op/langs de weg aanwezig zijn.

Op het voertuig is door de fabrikant een sticker aangebracht met de tekst: “Zorg dat het totaalgewicht van de passagiers en bestuurder nooit het maximum overschrijdt.” en “Plaats passagiers gelijkmatig over de linker- en rechterhelft. Plaats passagiers zo dicht mogelijk bij de bestuurder indien mogelijk.” Deze sticker is een goede maatregel om de bestuurder bewust te maken van de kans op overbelasting en om de bestuurder erop te wijzen dat dit voorkomen moet worden. Het neemt echter het risico op overbelasting niet weg omdat de kans op het foutief inschatten van het gewicht van de passagiers nog steeds aanwezig is.

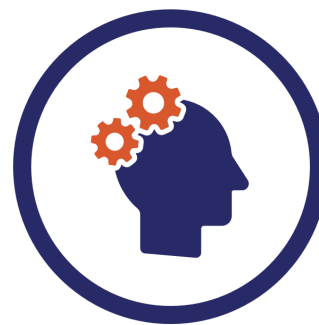
De specifieke kenmerken en rijeigenschappen van de BSO-bus wijken op een aantal punten af van de voertuigen waarmee de meeste verkeersdeelnemers ervaring hebben. Het gaat hierbij om de breedte van het voertuig, het feit dat de bestuurder (op een plateau) staat, en het vervoeren van maximaal tien kinderen. Rijeigenschappen die de experts noemen zijn: de acceleratie bij het optrekken van het voertuig is vrij groot, de kracht waarmee het voertuig optrekt is niet afhankelijk van de stuurhoek, de minimale draaicirkel is relatief groot voor gebruik op het fietspad, en het voertuig is relatief zwaar en groot ten opzichte van andere voertuigen die geen beschermende schil hebben voor de bestuurder/passagier. Deze eigenschappen vergen aandacht van de bestuurder, zeker wanneer de bestuurder nog weinig ervaring heeft met het voertuig.

Daarnaast is het ontwerp en het gebruik gericht op het vervoer van groepen kleine kinderen die begeleiding en aandacht vergen. Er is in het voertuig geen plaats voor een tweede begeleider die tijdens de rit de aandacht op de kinderen kan richten. Afleiding van de bestuurder is een risico, omdat deze meerdere taken tegelijkertijd moet uitvoeren: het besturen van het voertuig in een – mogelijk complexe – omgeving in interactie met andere weggebruikers en het toezicht houden op jonge kinderen die – veel – aandacht kunnen vragen. Vooral voor bestuurders met weinig

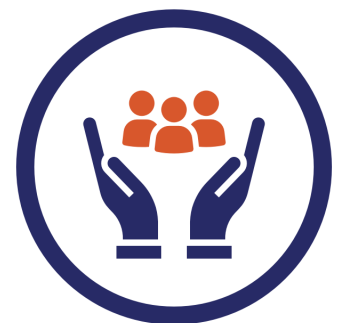
Vanaf de zitting heeft de bak voor de inzittenden een rugleuning die 315 mm hoog is. De schouderhoogte van kinderen van 6 t/m 8 jaar varieert van ca. 37 cm tot 47 cm. De armlengte van kinderen van 6 t/m 8 jaar varieert van ca. 45 cm tot 60 cm (Peereboom, et al., 2010). Dit impliceert dat schouders en armen en/of hoofden van passagiers veelal boven die rand uitkomen en buiten de rand van de bak kunnen worden uitgestoken. Bij het passeren van andere voertuigen of obstakels kunnen armen of hoofden worden geraakt, met letsel aan arm/hand of hoofd als mogelijk gevolg.

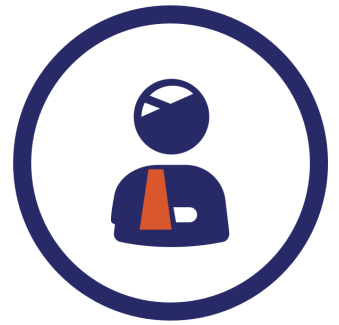
Er zijn elf risico's geïdentificeerd waarvan de ernst van de mogelijke gevolgen als groot is ingeschat door de experts. Het gaat bij deze risico's eenmaal om een risico op kantelen van het voertuig, eenmaal om het risico van te water raken, eenmaal op of onder het voertuig raken van fietsers of voetgangers, eenmaal om een aanrijding met een (klein) persoon of obstakel, en zeven keer om een risico op een aanrijding (botsing), mogelijk met gemotoriseerd snelverkeer.

De grootste gemene deler van deze elf risico's is de kwetsbaarheid van de inzittenden door het grotendeels ontbreken van een beschermende schil. Zowel bij het kantelen als bij een aanrijding kunnen de gevolgen zeer ernstig zijn omdat de botsbescherming van de BSO-bus voor inzittenden zeer beperkt is. Met name als er een aanrijding is met gemotoriseerd verkeer (motor, auto, vrachtwagen, bus) dat 50 km/uur rijdt, kunnen de gevolgen zeer ernstig en zelfs dodelijk zijn. Dit kan met name het geval zijn op kruispunten (oversteekplaatsen) en op wegen met een limiet van 50 km/uur zonder vrijliggend fietspad.
