**Rapport**  
**Lekkageproblematiek**  
**Detentiecentrum te Alphen aan den Rijn**  
Opdrachtnr: 09-B-0590.3      Ref.: PWM/EVW

**Opdrachtgever** : Rijksgebouwendienst Directie Projecten  
Postbus 20952  
2500 EZ DEN HAAG

**Project** : Detentiecentrum te Alphen aan den Rijn

**Datum rapportage** : 2010.01.27

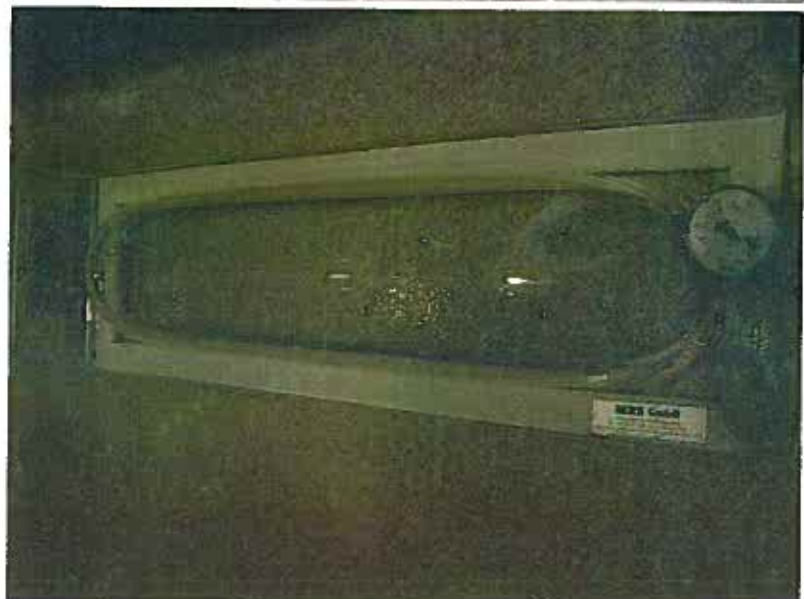
**Foto 3**  
Overzicht vacuümtestbel op vloer.

De proeven met de vacuümtester bevestigen dat de aansluitingen van de Duracryl vloer met het tegelwerk, de aansluitingen van de Duracryl vloer met de afvoerput, de voegen van het tegelwerk en de drukknoop van de douche niet waterdicht zijn. Ook de Duracryl vloer zelf laat gebreken zien waardoor de waterdichtheid hoogstwaarschijnlijk onvoldoende is.

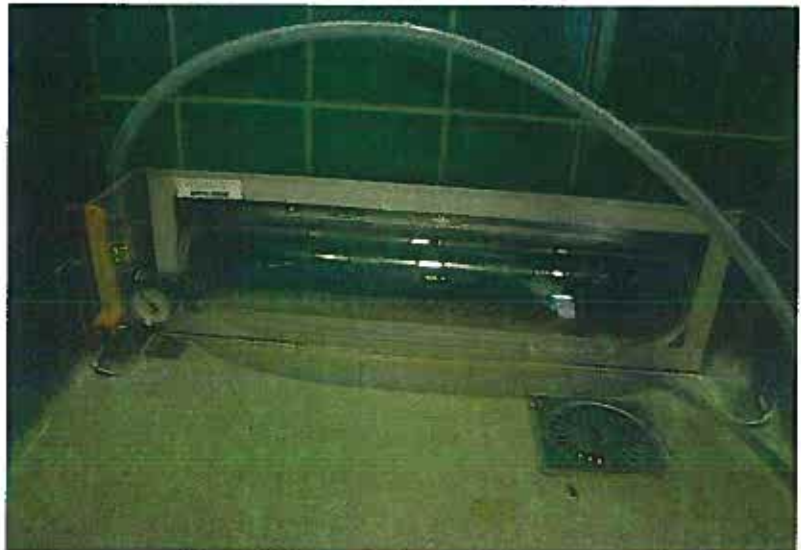
**Foto 8**  
Proefopstelling voor test aansluiting vloer met wand.

De aansluiting is getest bij een gedeelte met ogenschijnlijke gebreken. Bij een druk van minder dan -0,1 bar is bij de ogenschijnlijke gebreken direct grote belvorming zichtbaar. Dit bevestigt het vermoeden dat deze aansluiting niet waterdicht is.

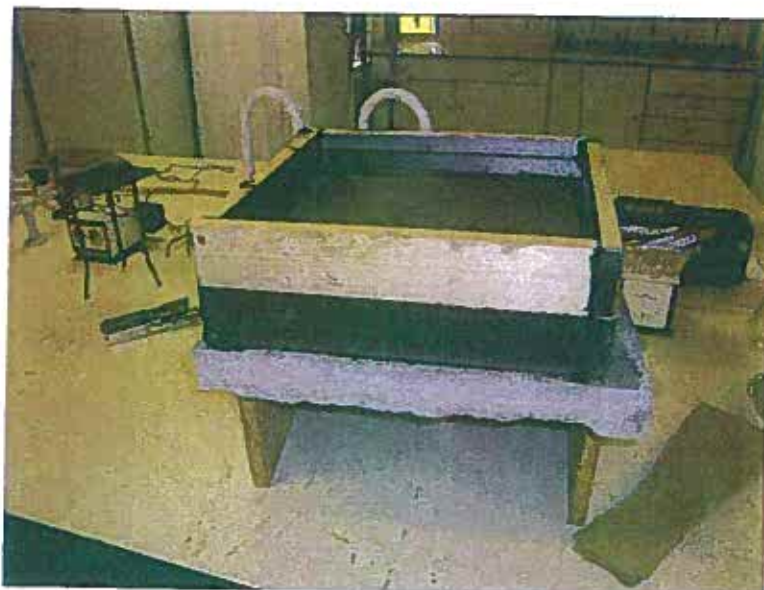
**Foto 1**  
Proefopstelling.

Na 96 uur drogen bij 23 °C en 50% relatieve vochtigheid is de test uitgevoerd. De testdruk is gesteld op 100 mm waterdruk<sup>1)</sup> gedurende 24 uur bij 23 °C en 50% relatieve vochtigheid.

Na 24 uur is het waterniveau circa 4 mm gedaald. De zand-cementvloer onder de Duracryl afwerklaag vertoont donkere, vochtige plekken.
