Addendum review-onderzoek granuliet Over de Maas

C05044.000398

15 oktober 2021

Arcadis

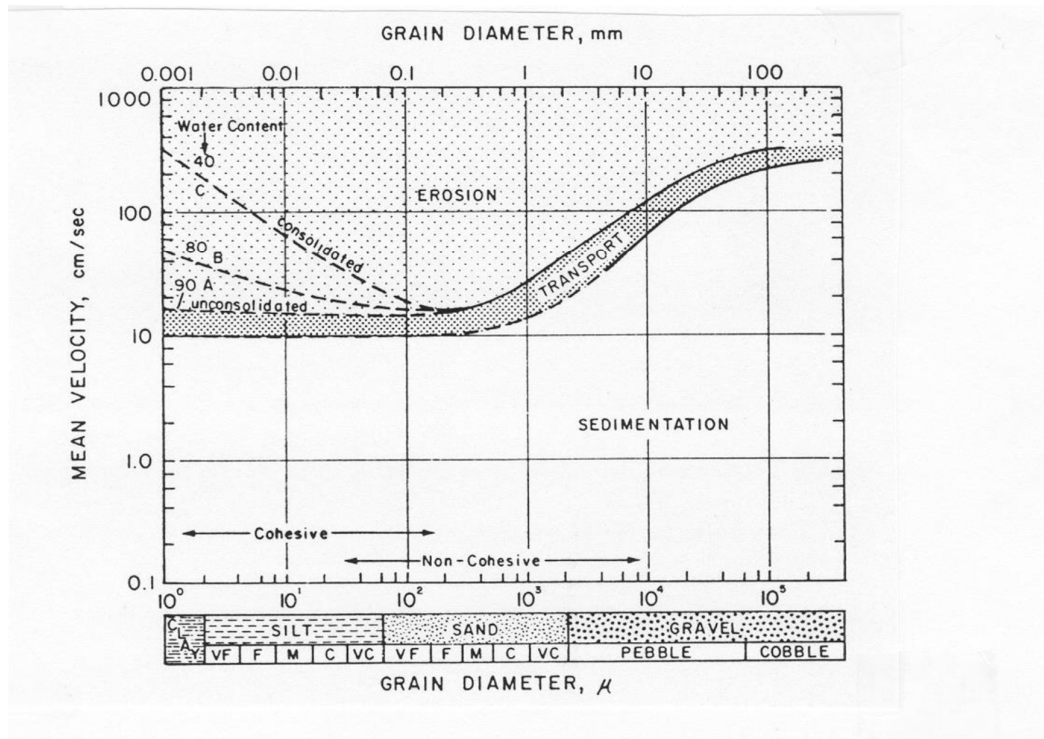
*Figuur 7: Moment van beweging afhankelijk van korrelgrootte (Sundborg, 1956).*

Voor siltfracties ( $2 \mu\text{m} < d < 63 \mu\text{m}$ ) spelen behalve de korrelgrootte additionele krachten een rol, zoals cohesiviteit en consolidatie. Bij de aanleg is granuliet nog niet geconsolideerd en kan bij een stroomsnelheid van zo'n 20 à 30 cm/s boven de bodem, erosie plaatsvinden. In de loop der tijd zal het granuliet verder consolideren en daardoor minder erosiegevoelig worden. De formule voor de kritische waarde is daarom niet toepasbaar voor het voorspellen van eventuele erosie van het granuliet als dit er al relatief lang ligt. Figuur 6 geeft daarom een worst-case-situatie weer en is vermoedelijk niet realistisch voor de huidige situatie, waar het granuliet al in zekere mate geconsolideerd is.

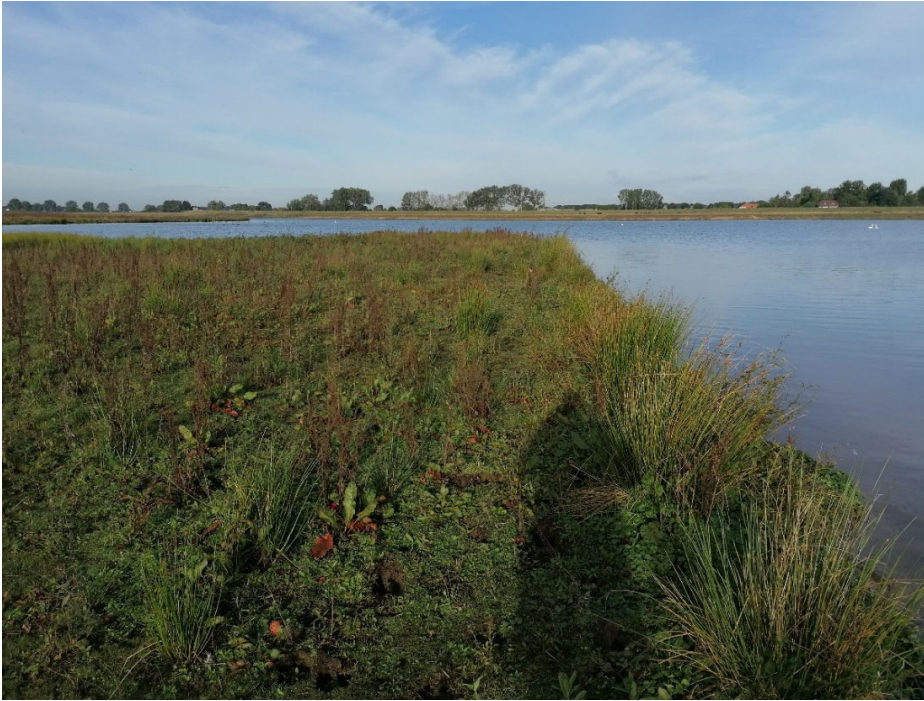
*Foto (nr. 21): Pioniersbegroeiing van grassen en pitrus – kop inham tussen middelste en oostelijke landtong. Naar verwachting geen granuliet aanwezig aan het oppervlak*

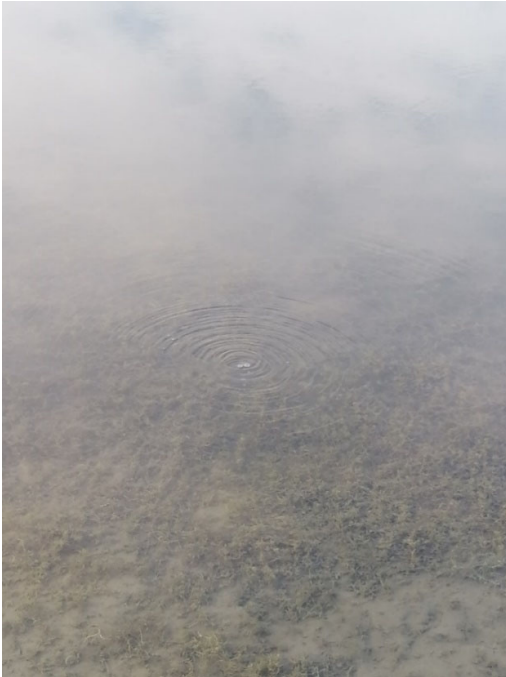
*Foto (nr. 25): Ondergedoken vegetatie en bellen uit de bodem onder de waterlijn (teken van bodem woelende organismen of bacteriële activiteit) – inham tussen westelijke en middelste landtong. Naar verwachting geen granuliet aanwezig aan het oppervlak onder de waterlijn*

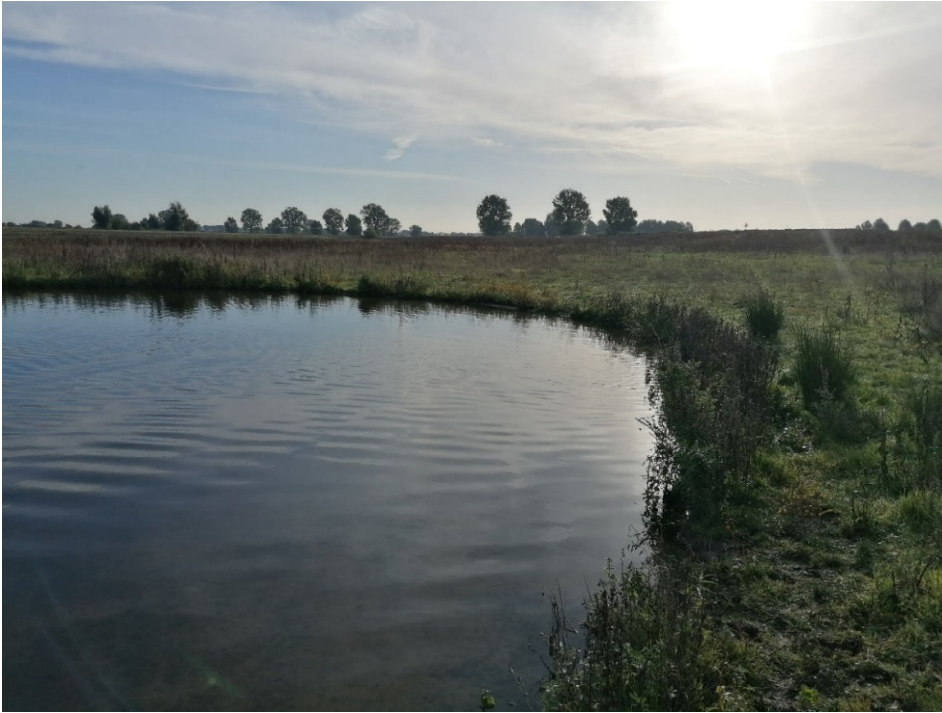
*Foto (nr. 29): Oevervegetatie – inham tussen westelijke en middelste landtong. Naar verwachting geen granuliet aanwezig aan het oeveroppervlak*
