Inspectie Leefomgeving en Transport
Ministerie van Infrastructuur en Waterstaat

Botsing ketelwagen met raillorrie te Kijfhoek

14 november 2018

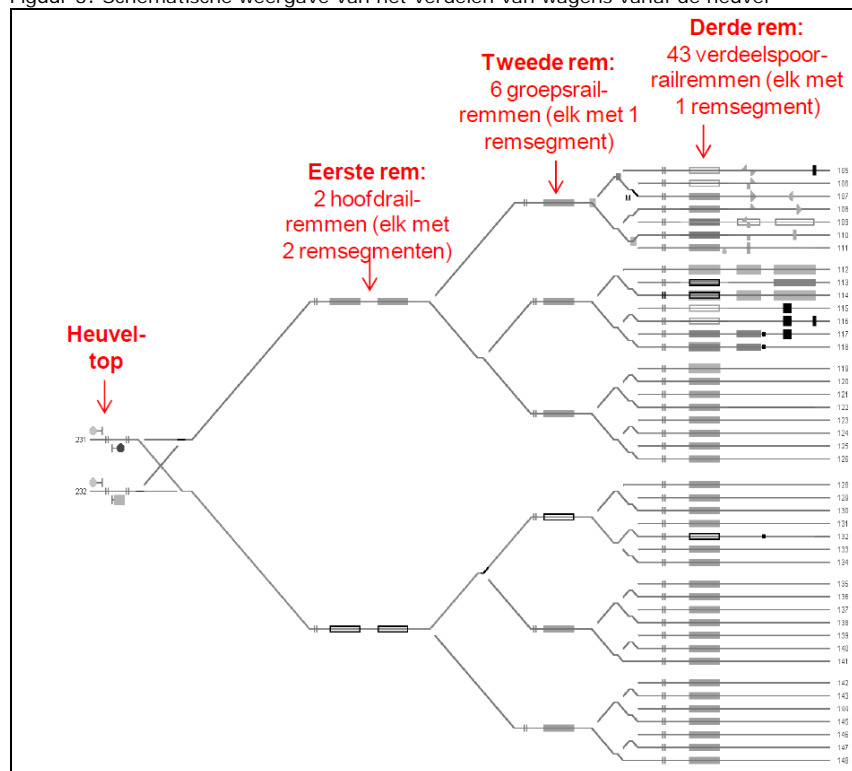
Figuur 3. Schematische weergave van het verdelen van wagens vanaf de heuvel

De goederenwagens worden over de heuveltop geduwd (links), worden afgeremd en komen via wissels op één van de verdeelsporen terecht (rechts). De verdeelsporen zijn gegroepeerd in zes bundels.
