# Bijna-botsing tussen twee reizigerstreinen bij Hattemerbroek Aansluiting

Bevindingen naar aanleiding van de bijna-botsing op 2 september 2013

Datum                      6 januari 2014

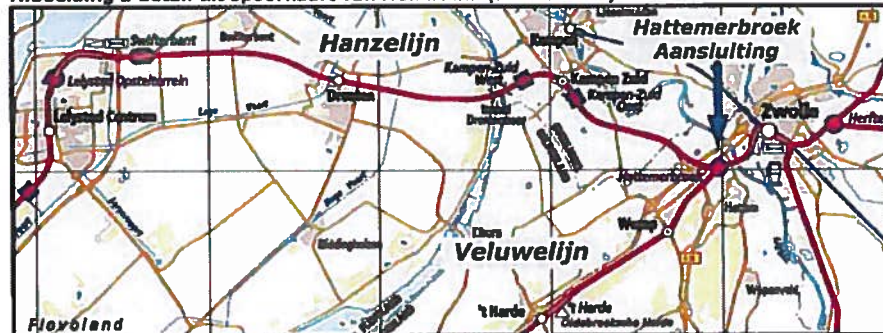
Afbeelding 1 detail uit spoorkaart van Nederland (bron: ProRail)

NS Reizigerstrein 749 is de intercity van Den Haag via Schiphol naar Groningen en rijdt via de Hanzelijn. NS Reizigerstrein 12549 is de intercity Rotterdam via Utrecht naar Leeuwarden, deze trein rijdt via de Veluwelijn (Afbeelding 1). Voor beide treinen geldt dat ze een stop hebben te station Zwolle. Voor beide treinen is er geen geplande stop te Hattemerbroek Aansluiting.
