Funderingsonderzoek Vuurtoren de Lange Jaap

Opdrachtgever Rijkswaterstaat Corporate Dienst
Rapportnummer P52337 r01v01
Status Definitief
Rapportdatum 30 november 2022
Uitvoering [REDACTED]
Projectleider [REDACTED]

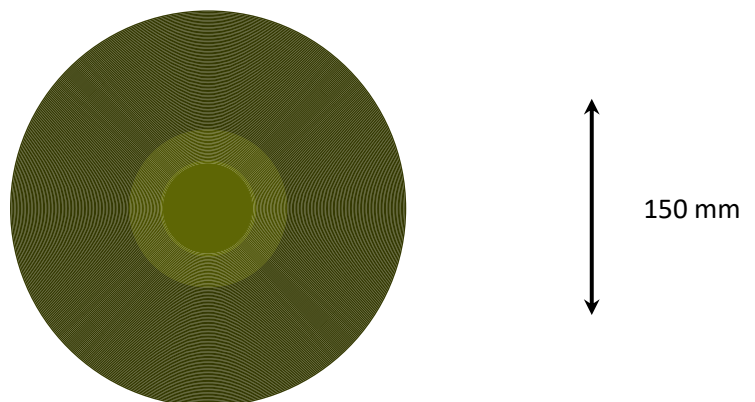
Fractie	lengte [mm]	aantasting	vochtgehalte [% m/m]	dichtheid [kg/m ³]	druksterkte [N/mm ²]
1 (buiten)	26	zeer ernstig	350	236,6	0
2	40	zeer ernstig	475	183,5	0
3	17	matig	287	282,7	5
4 (kern)	27	niet aangetast	214	346,4	9

Opmerkingen: Op basis van de gevonden houtstructuren (venstervormige kruisvlakstippels, harsgangen, uniseriële hofstippels en straaltracheïden) wordt geconcludeerd dat het om een grenen paal gaat. De aangetroffen aantasting is veroorzaakt door erosiebacteriën.

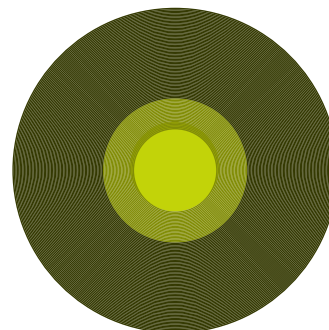
Fractie	lengte [mm]	aantasting	vochtgehalte [% m/m]	dichtheid [kg/m ³]	druksterkte [N/mm ²]
1 (buiten)	20	zeer ernstig	567	156,4	0 ¹⁾
2	40	zeer ernstig	354	232,6	0
3	21	niet aangetast	172	303,4	12
4 (kern)	27	niet aangetast	140	305,4	15

Opmerkingen: Op basis van de gevonden houtstructuren (venstervormige kruisvlakstippels, harsgangen, uniseriële hofstippels en straaltracheïden) wordt geconcludeerd dat het om een grenen paal gaat. De aangetroffen aantasting is veroorzaakt door erosiebacteriën.

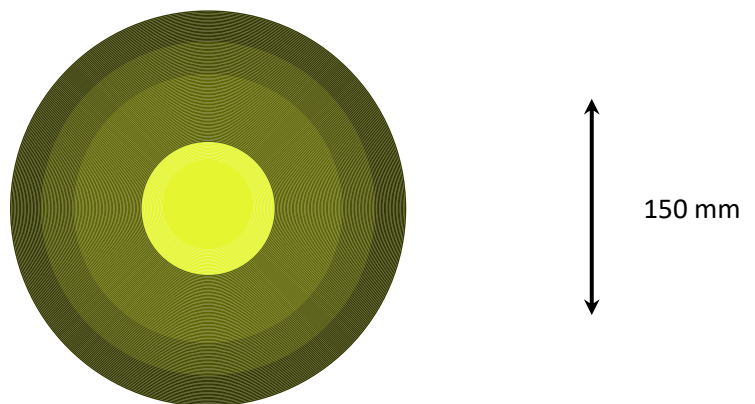
Fractie	lengte [mm]	aantasting	vochtgehalte [% m/m]	dichtheid [kg/m ³]	druksterkte [N/mm ²]
1 (buiten)	17	zeer ernstig	362	227,0	0
2	18	matig	270	299,0	6
3	38	licht	213	360,1	9
4 (kern)	37	niet aangetast	113	501,2	18

Opmerkingen: Op basis van de gevonden houtstructuren (venstervormige kruisvlakstippels, harsgangen, uniseriële hofstippels en straaltracheïden) wordt geconcludeerd dat het om een grenen paal gaat. De aangetroffen aantasting is veroorzaakt door erosiebacteriën.

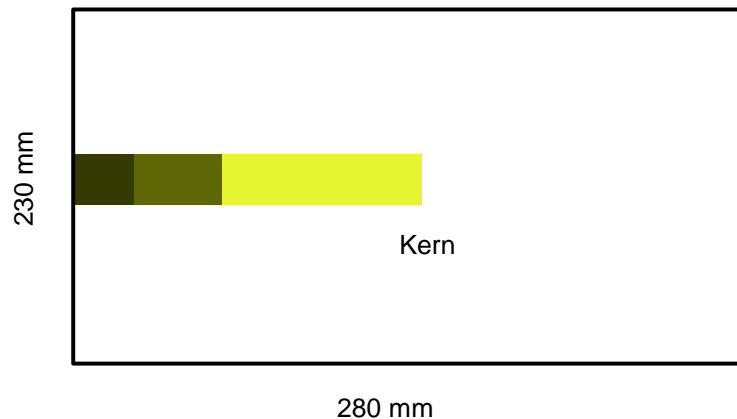
Fractie	lengte [mm]	aantasting	vochtgehalte [% m/m]	dichtheid [kg/m ³]	druksterkte [N/mm ²]
1 (buiten)	8	zeer ernstig	419	197,5	0 ¹⁾
2	13	matig	252	309,9	7
3	29	niet aangetast	117	365,9	17
4	34	niet aangetast	107	357,9	18
5 (kern)	38	niet aangetast	107	347,1	18

Opmerkingen: De aangetroffen aantasting is als gevolg van erosie bacteriën. Let wel dat het hout van een kesp anders wordt belast dan een heipaal en deze bevindingen puur een indicatie geven over de kwaliteit van het hout.

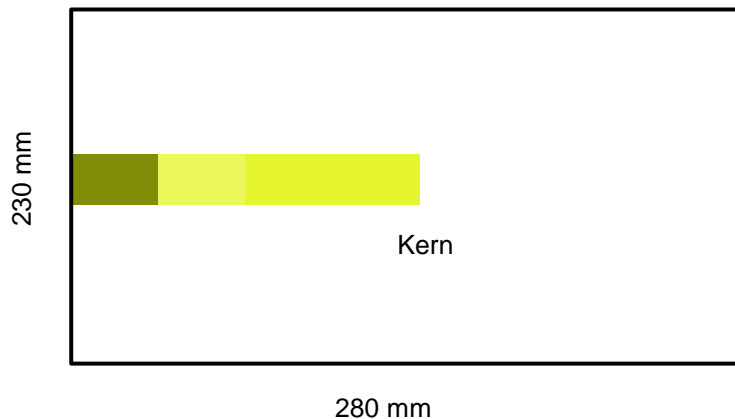
Fractie	lengte [mm]	aantasting	vochtgehalte [% m/m]	dichtheid [kg/m ³]	druksterkte [N/mm ²]
1 (buiten)	12	licht	177	360,9	11
2	26	niet aangetast	103	410,8	19
3	30	niet aangetast	118	386,9	17
4 (kern)	34	niet aangetast	124	404,5	16

Opmerkingen: De aangetroffen aantasting is als gevolg van erosie bacteriën. Let wel dat het hout van een kesp anders wordt belast dan een heipaal en deze bevindingen puur een indicatie geven over de kwaliteit van het hout.
