ONDERZOEKSRaad
VOOR VEILIGHEID

Stuwaanvaring door Benzeentanker bij Grave

Den Haag, mei 2018

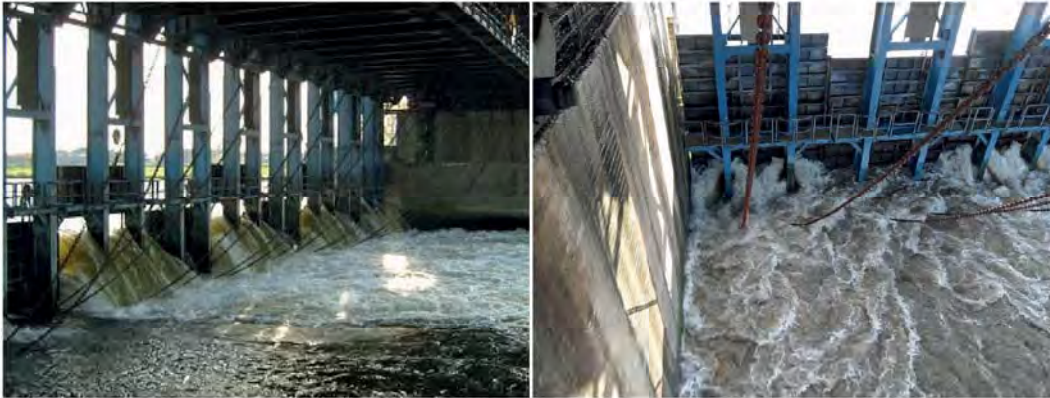
Figuur 4: Stuw Grave gezien vanaf de benedenstroomse zijde bij lage afvoer van circa 150-200 m³/s (links) en bij hoge afvoer van circa 1300 m³/s (rechts). (Bron: Rijkswaterstaat)

De linkerkant van figuur 4 toont een situatie met een relatief geringe afvoer van de Maas van circa 150-200 m³/s. In deze situatie is er een verval tussen de waterstand beneden- en bovenstrooms van de schuiven. Dit verval bedraagt circa 3 meter en is relatief constant omdat het stuwpeil van NAP +4,90 m in het stuwpannd Lith-Grave benedenstrooms van stuw Grave ook actief gehandhaafd wordt. Te zien is dat er bij deze afvoer een aantal schuiven uit de bovenste rij boven water zijn geheven. Ter plekke van deze velden stroomt het water vrij over de kruin van de eronder gelegen schuif. Omdat het water over de schuiven heen stroomt, spreekt men van bovenafvoer.

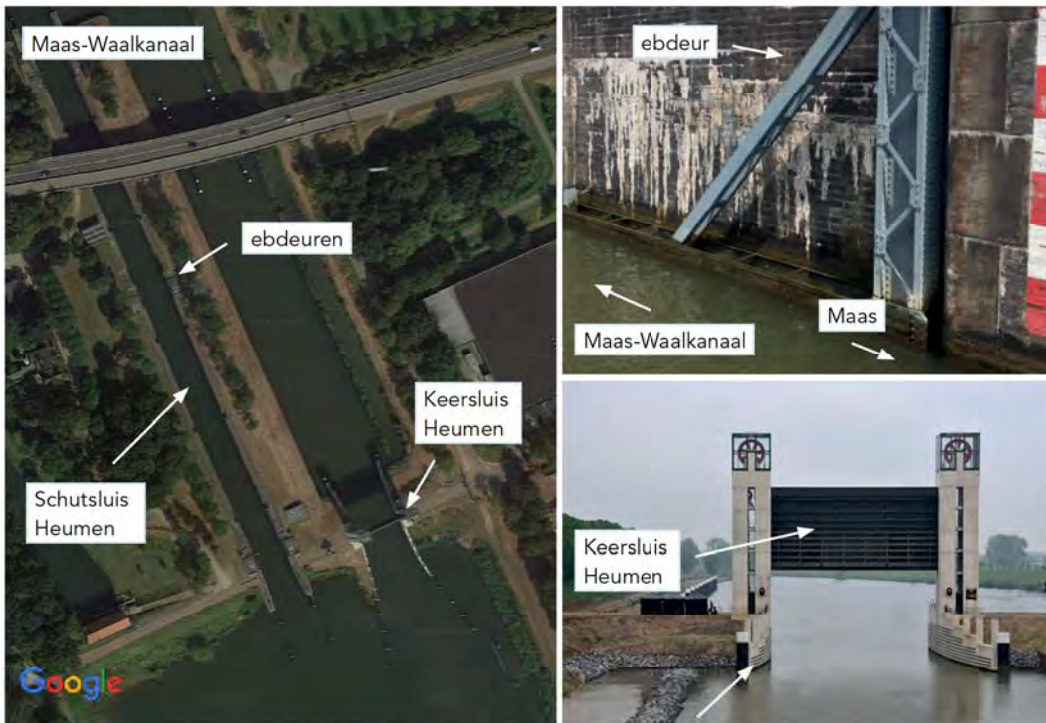
Rond 20:20 uur op de avond van de aanvaring gaf de 1^e OVD Water RWS de mobiele verkeersleider de opdracht de sluis in Heumen te sluiten vanwege de open verbinding tussen de Maas en het Maas-Waalkanaal. Het sluiscomplex Heumen bestaat uit twee delen: een keersluis en een schutsluis (zie figuur 1). In de kolk van de schutsluis zitten zogenaamde ebdeuren.

Figuur 1: Boveenaanzicht sluis Heumen (links), keersluis Heumen (rechtsonder), ebdeuren in schutsluis (rechtsboven). Bron: Rijkswaterstaat

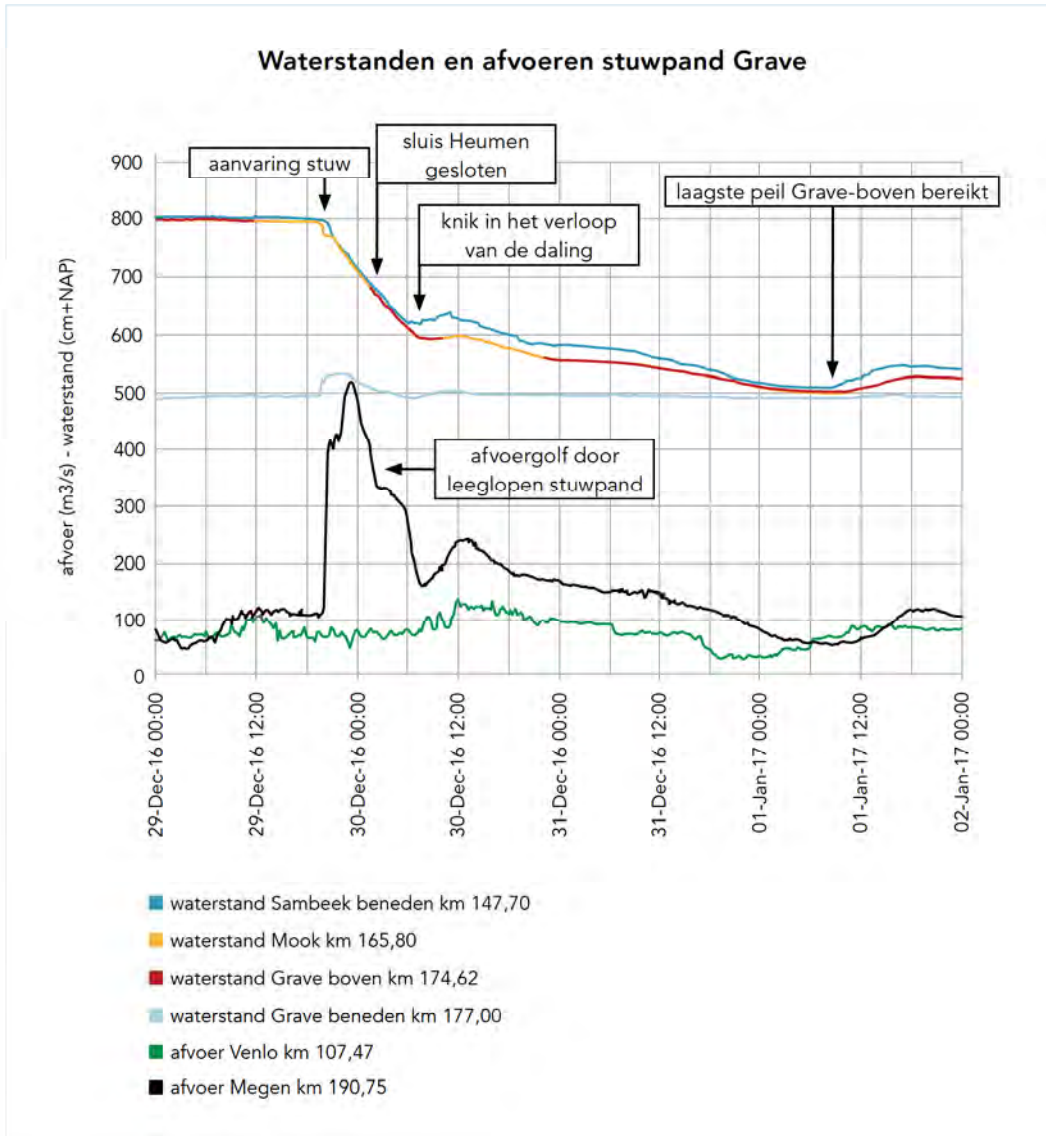
Vanaf het moment van de aanvaring om 19:30 uur begon de waterstand in het stuwpand Grave-Sambeek te dalen doordat er water wegstroomde via de in de stuw Grave ontstane opening. De afvoergolf die als gevolg hiervan het stuwpand Lith-Grave inliep, passeerde even later het meetstation Grave-beneden. Aan de blauwe lijn is te zien dat de afvoergolf de waterstand bij dit meetstation met maximaal circa 30 cm deed stijgen. Aan de afvoer bij Megen (oranje lijn), dat nog verder benedenstrooms van het meetstation Grave-beneden ligt, blijkt het passeren van de afvoergolf uit een plotselinge tijdelijke toename van het debiet, de hoeveelheid water per tijdseenheid van circa 110 m³/s tot circa 500 m³/s. Tot slot illustreert de figuur dat de afvoer bovenstrooms bij Venlo (groene lijn) constant bleef op circa 100 m³/s en dat dit meetpunt niet beïnvloed werd door de aanvaring van de stuw.

Figuur 1: Grafiek waterstanden en afvoer in stuwpand Grave-Sambeek in periode van 29 december tot 2 januari. (Bron: Rijkswaterstaat)

Op 30 december om 02:30 uur, circa 7 uur na de aanvaring, was de waterstand bij meetstation Grave-boven met 1,25 m afgenomen tot NAP +6,65 m. De waterstand was in de periode tot 02:30 uur met een gemiddelde van 17,9 cm per uur gedaald. In de periode tot 02:30 uur werden de volgende maatregelen genomen die effect hebben gehad op het tempo van de waterstandsdeling in het stuwpand Grave-Sambeek:
