Onderwerp	Mortiergranaat van 60 mm, HE 80 met schokbuis M6-H
Aanvragende instantie	CVO
Contactpersoon	Lkol Haan
Adres	
Email	
Gewenste leverdatum	09-2016
Vooroverleg met

1a. Titel en subtitels 60 mm Mortier HE- 80 CvO		
1b. Serietitel		
2a. Auteur(s) Lkol R.M.H. Haan bc.	2b. Opdrachtgever Lkol R.M.H. Haan bc.	3. Druk
4a. Uitgeversplaats 't Harde	4b. Uitgever	4c. Datum informatie 12-12-2016
4d. Deel	5. Collatiegegevens 23 pagina's	6. Taal NL
<p>7. Samenvatting</p> <p>Naar aanleiding van het ongeval in Mali, met de brisantgranaat van 60 mm mortier HE 80, verschoten met de Hotchkiss- Brandt 60 mm mortier type V, is er door de Commissie van Onderzoek (CvO) bij het KCW&M een projectaanvraag ingediend. De analyse van het onderzoek ter plaatse gaf aanleiding om een aantal scenario's uit te voeren.</p> <ul style="list-style-type: none"> De ontsteker van deze mortiergranaat, de schokbuis M6-H, onderwerpen aan de grootst mogelijke omgevingsbelastingen die dit artikel tijdens z'n levenscyclus kan ondergaan. Ondanks de grootte van de toegediende krachten bleek de tijdsduur van de toegediende krachten niet voldoende om deze schokbuis (gecontroleerd exemplaar) extern te wapenen. <p>Het uitvoere

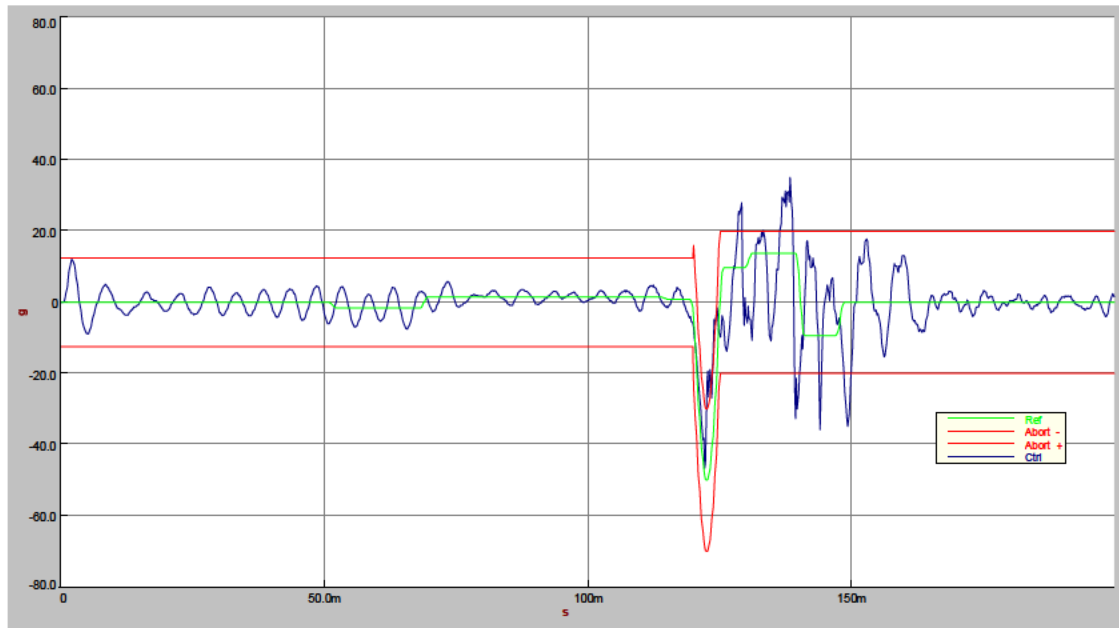
Figuur 9 Profiel Shock 50G

4.5.1 Bevindingen tijdens röntgenen

Tijdens het röntgenen zijn er geen bijzonderheden geconstateerd.

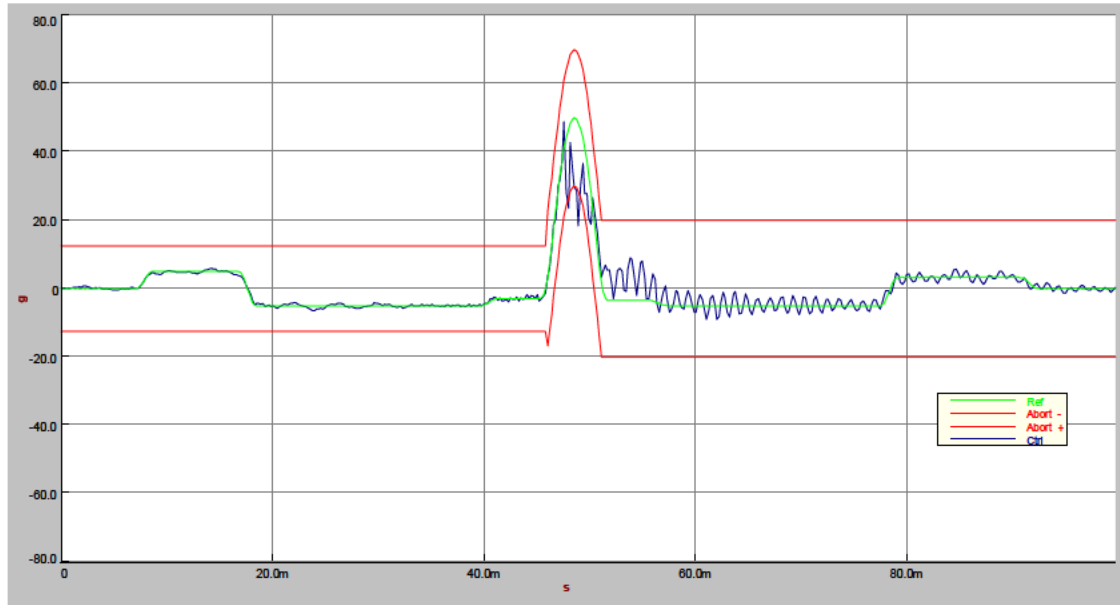
Figuur 10 Profiel Shock 50G

4.6.1 Bevindingen tijdens röntgenen

Tijdens het röntgenen zijn er geen bijzonderheden geconstateerd.

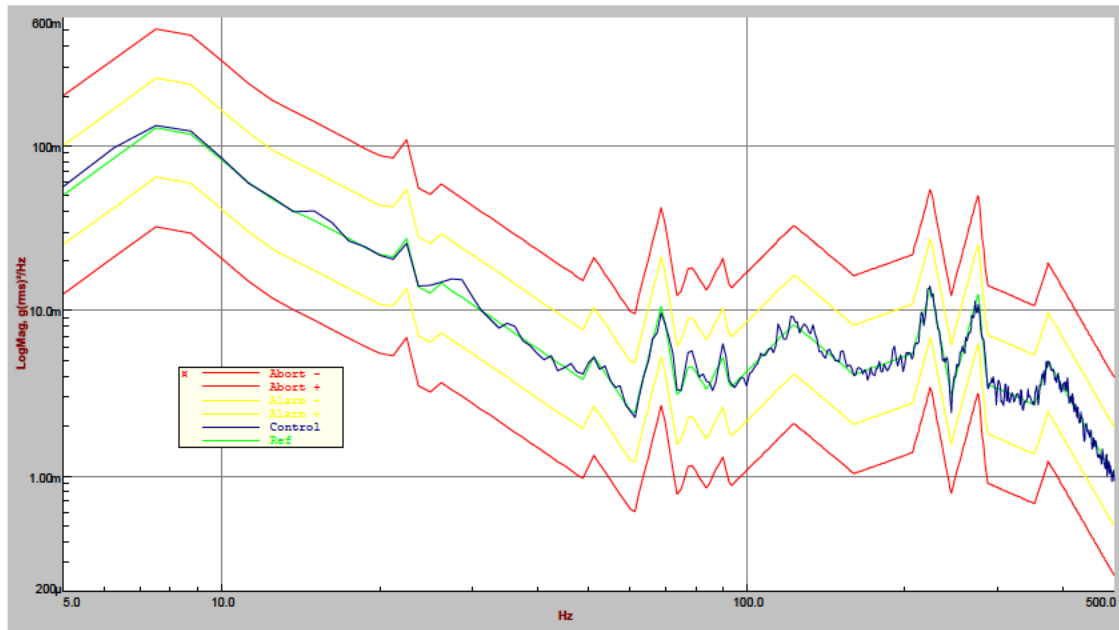
Figuur 15 Profiel AECTP Methode 401 Figure A-2

In verband met het niet in besturing krijgen van de trilmachine is het profiel aangepast;

5 Hz van 0,2366 (g)²/Hz naar 0,0050 (g)²/Hz en

8 Hz van 0,0889 (g)²/Hz naar 0,0150 (g)²/Hz

4.8.1 Bevindingen tijdens röntgenen

Tijdens het röntgenen zijn geen bijzonderheden geconstateerd.

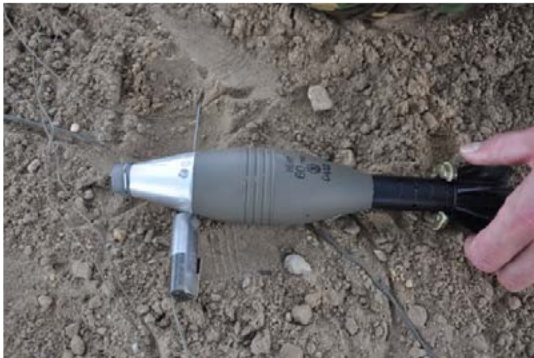
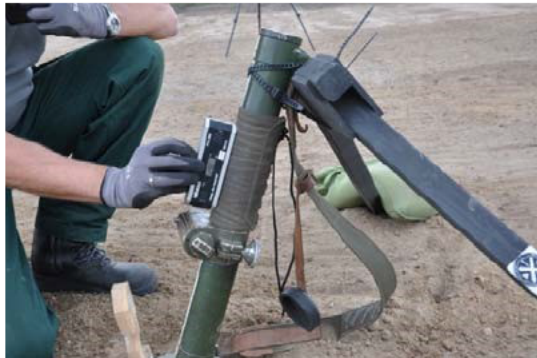
Granaat is probleemloos verschoten en is op ca. 200 meter op de grond gedetoneerd.
