ONDERZOEKRAAD
VOOR VEILIGHEID

Bijlagen

Mortierongeval Mali

Den Haag, september 2017

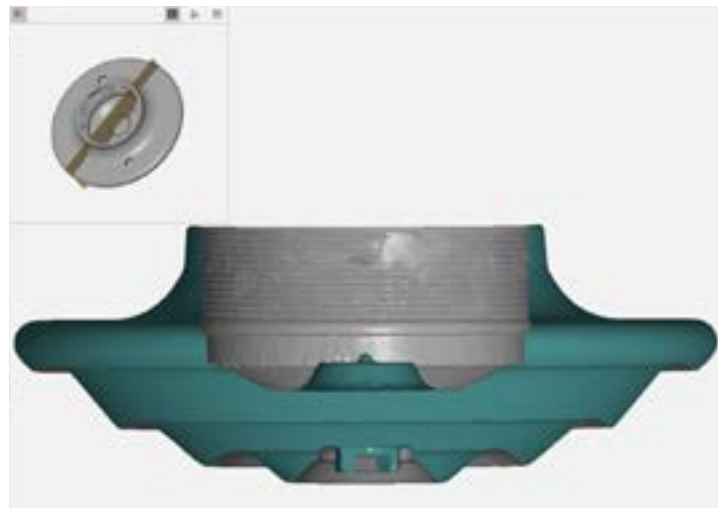
Figuur 3 Doorsnede van de voetplaat door het centrum van de slagpin.

Aan de hand van de 3D scan van de voetplaat is een doorsnede gemaakt precies door het midden van de voetplaat en de slagpin. De slagpin is in de voetplaat geschroefd; de doorsnede in Figuur 3 geeft aan in hoeverre de slagpin uitsteekt boven het centrale plateau, namelijk 1.73 mm. De slagpin moet 1,5 - 1,8 mm boven het centrale plateau uitsteken [ref. 1].

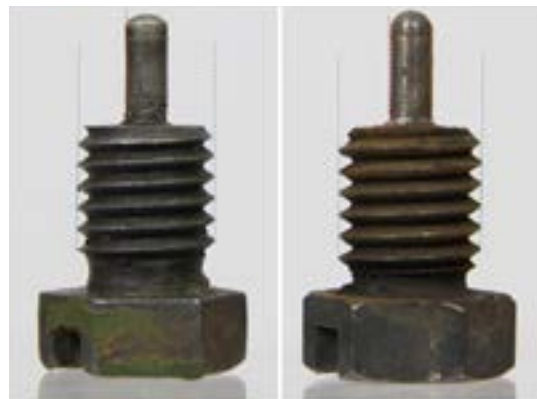
Figuur 4 Vergelijk beide slagpinnen (links: referentie, rechts: ongeval).

De slagpinnen zijn beide recht in vergelijking met de schroefdraad, maar er wordt een verschil geconstateerd tussen de vorm van de tip van beide slagpinnen; de slagpin uit het referentie wapen is afgevlakt ten opzichte van de punt van de slagpin uit de beschadigde schietbuis, zie Figuur 4 en Figuur 5. Aangenomen wordt dat de tip van de slagpin afvlakt met het aantal afgevuurde mortiergranaten. Het is dus waarschijnlijk dat er meer mortiergranaten zijn afgevuurd met de slagpin uit de referentie schietbuis dan met de slagpin uit de schietbuis van het ongeval. De dimensies van beide slagpinnen zijn ingemeten en meetwaarden staan vermeld in Tabel 1.

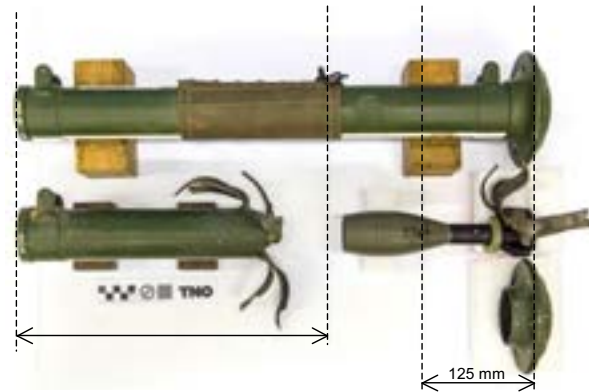
Er is een reconstructie gemaakt van de mogelijke positie van de mortiergranaat ten tijde van het ongeval, zie Figuur 8a en 8b. In Figuur 8a zijn de restanten van de bovenzijde van schietbuis No. 513 en de voetplaat uitgelijnd ten opzichte van de referentie schietbuis No. 500. In Figuur 8b zijn zowel de restanten van de bovenzijde als van de onderzijde van de schietbuis uitgelijnd. Een 60 mm mortiergranaat zonder schokbuis is in beide Figuren geplaatst met de grondkardoes uitgelijnd tegen de positie van de bodem van de schietbuis.

De in 8a en 8b aangebrachte stippellijnen markeren de posities tot waar de metalen repen reiken in niet-omgebogen toestand. Binnen deze twee stippellijnen heeft de reactie plaatsgevonden. Doordat de mortiergranaat in deze reconstructie is geplaatst, is te zien dat de hoofdclading van de granaat (olijfgroen) voor het grootste deel binnen deze stippellijnen valt. In Figuur 8a en 8b bevindt het granaatlichaam zich op de bodem van de schietbuis en rechts van de stippellijnen. Het is niet met zekerheid vast te stellen of de hoofdclading tot reactie is gekomen op de aangegeven positie. Het is namelijk tevens mogelijk dat de mortiergranaat al aan het versnellen was (naar de bovenzijde van de schietbuis toe) op het moment van de reactie van de hoofdclading; de boven- en onderzijde van de hoofdclading kunnen dus ook samenvallen met de stippellijnen in Figuur 8a en 8b. Met andere woorden: de stippellijnen geven dus een indicatie van de waarschijnlijke positie van de hoofdclading van de mortiergranaat op het moment van de reactie.

Figuur 8b Positie van de mortiergranaat uitgelijnd tegen de restanten van de bovenzijde en de onderzijde van schietbuis No. 513. De intacte schietbuis No. 500 is naast de reconstructie geplaatst ter vergelijking. Gegeven maten zijn ten opzichte van bovenzijde en onderzijde schietbuis.

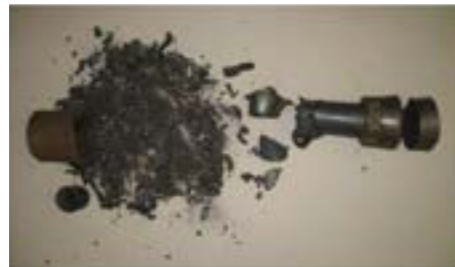
In 2016 heeft TNO een serie testen uitgevoerd om te onderzoeken hoe een gecontroleerde deflagratie kan worden gerealiseerd in een afgesloten stalen buis gevuld met een Plastic Bonded Explosive (PBX) [ref. 5]. Deze testen hebben aangetoond dat een opgesloten explosief tot een volledige detonatie, een partiële detonatie of een deflagratie kan worden gebracht. Figuur 20 is gereproduceerd uit ref. 5; het laat het schadebeeld zien aan de buis na een detonatie en deflagratie. Het explosief is aan de rechterzijde van de buis aangestoken met een pyrotechnische lading, waarna de linkerzijde met een schok door middel van een detonator is geïnitieerd. Aan de rechterzijde is het explosief hierdoor gedeflagreerd, en aan de linkerzijde gedetoneerd. Figuur 20 laat zien dat alleen de linkerzijde van de buis is gefragmenteerd als gevolg van een detonatie.

De schietbuis is bij het ongeval ter plaatse van de hoofdclading van de mortiergranaat gefragmenteerd. Met de informatie uit [ref. 5] wordt de conclusie ondersteund dat de hoofdclading is gedetoneerd in plaats van gedeflagreerd.

Figuur 20 Schadebeeld aan een afgesloten buis na een detonatie (links) en deflagratie (rechts).

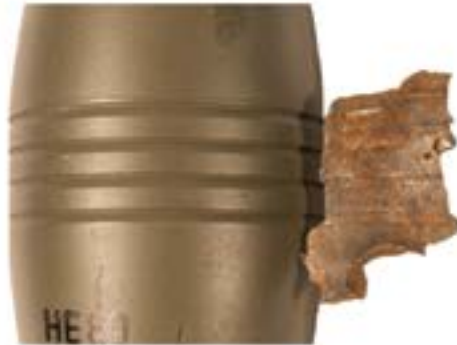
Op het moment dat de hoofdvlading tot een reactie komt, slaat de buitenzijde van de granaat tegen de binnenzijde van de schietbuis en laat een afdruk achter met vier groeven. In Figuur 19 is deze positie gemarkeerd als 'B'. Op positie B is de ruimte tussen de hoofdvlading en de binnenzijde van de schietbuis zeer klein (in tegenstelling tot op positie A). Op het moment van inslag is de mantel van de hoofdvlading nog niet gefragmenteerd, maar expandeert deze elastisch-plastisch onder invloed van de reactie van de energetische stof. Het schadepatroon van fragmentinslag op de binnenzijde van de schietbuis als in Figuur 18 ontbreekt om deze reden op dit fragment.

Figuur 22 Afdruk op fragment van de schietbuis, afkomstig van de groeven op de mantel van de hoofdvlading op het moment van de reactie van de hoofdvlading.

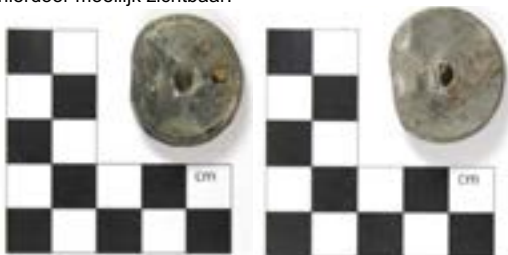
De in Figuur 1 getoonde component is vervormd tijdens het ongeval. Een van de twee off-center gaten in de onderzijde van de afsluitplaat (Figuur 1, links) is hierdoor moeilijk zichtbaar.

Figuur 1 Onderzijde (links) en bovenzijde (rechts) van de afsluitplaat afkomstig uit de M6-N schokbuis.

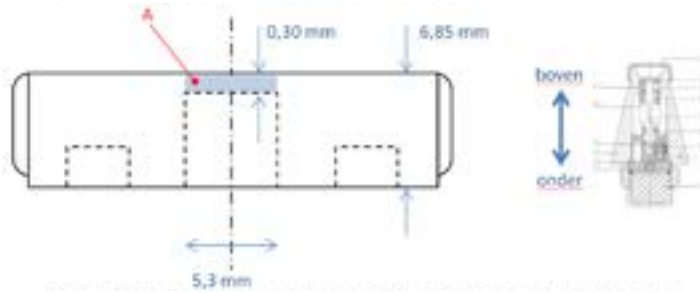
In Figuur 4 is een schematische dwarsdoorsnede getoond van de afsluitplaat. Vóór functioneren van de schokbuis is het centrale gat aan de bovenzijde gesloten. Bij normaal functioneren van de schokbuis wordt het bij A gearceerde materiaal weggeslagen door ontsteking van het duplex slagpijpe. In Figuur 1 is te zien dat het bij A aangeduide materiaal (zie Figuur 4) ontbreekt in het gevonden onderdeel en dat het centrale gat door de dikte van de afsluitplaat loopt.

Figuur 4 Schematische doorsnede van de afsluitplaat (niet op schaal, maten genomen van een referentie schokbuis).

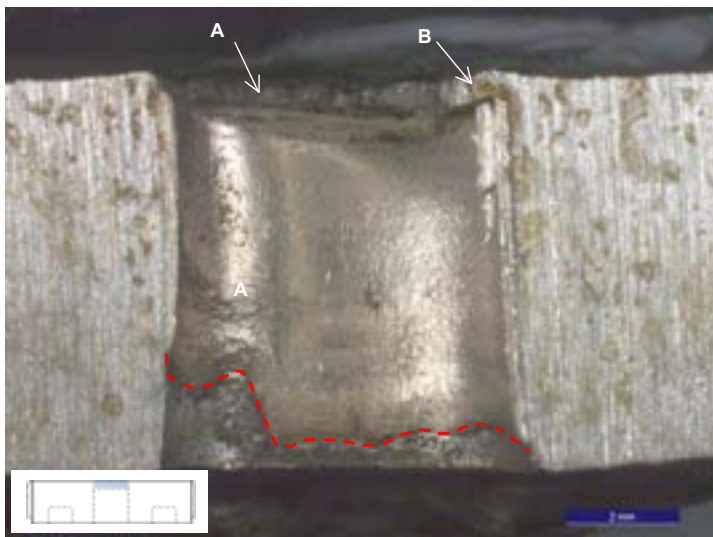
Figuur 5 Centrale gat afsluitplaat, helft 1.

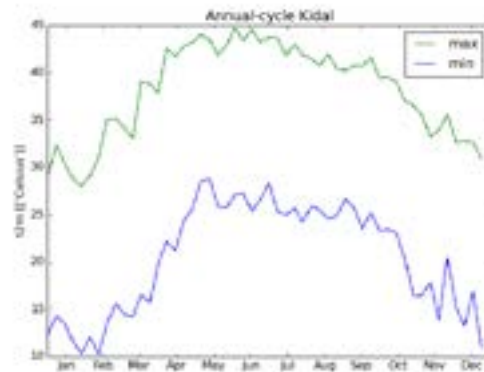
Eind juni, begin juli 2016 is het warmste deel van het jaar in Kidal, zoals blijkt uit Figuur 2.

Figuur 2 Maximum (groen) en minimum (blauw) temperatuur waargenomen per week in 2016 (52 punten verbonden met lijnen).

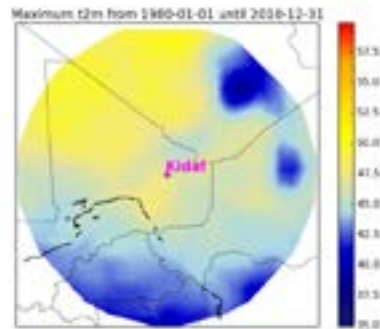
In de 30-jaar periode van 1980 tot 2010 was het maar op ongeveer 10 dagen warmer dan de eerste week van juli 2016, bovendien was het tijdens die recorddagen maar weinig warmer, zie Figuur 3 en Figuur 4⁵. Op dit soort recorddagen zal de temperatuur in de opslag waarschijnlijk hoger worden dan 63 °C. Het 26°C temperatuurverschil wordt alleen bereikt bij maximale zoninstraling. We kunnen er dus niet zomaar vanuit gaan dat alle uren met een temperatuur boven de 37°C ook tot een overschrijding van de grenswaarde leidt; volgens Figuur 4 zou dat in ongeveer 1000 uur per jaar dus ruim 10% van de tijd plaatsvinden. In werkelijkheid waait het regelmatig wel, maar bovendien is het ook later op de dag als de zon alweer gezakt is ook dikwijls nog boven de 37°C.

Figuur 3 Klimatologische (1980-2010) maximum temperatuur in de regio rond Kidal.

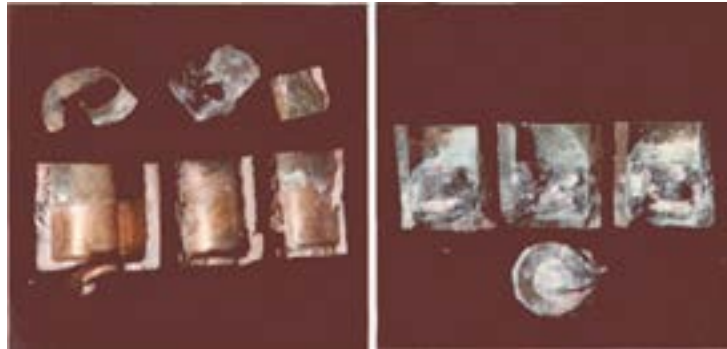
Figuur 14 Messing cupjes (links) en aluminium slaghoedjes (rechts) uit schokbuizen V-19 afkomstig uit de Nederlandse Antillen [Josseling de Jong, 1976].

Links in Figuur 14 is duidelijk aan de gele kleur te zien waar het slaghoedje in het messing cupje heeft gezeten. Daarboven is een groene aanslag zichtbaar. De inhoud is nog grotendeels aanwezig in de slaghoedjes (rechts in Figuur 14). Ook hier is een groene aanslag duidelijk zichtbaar.

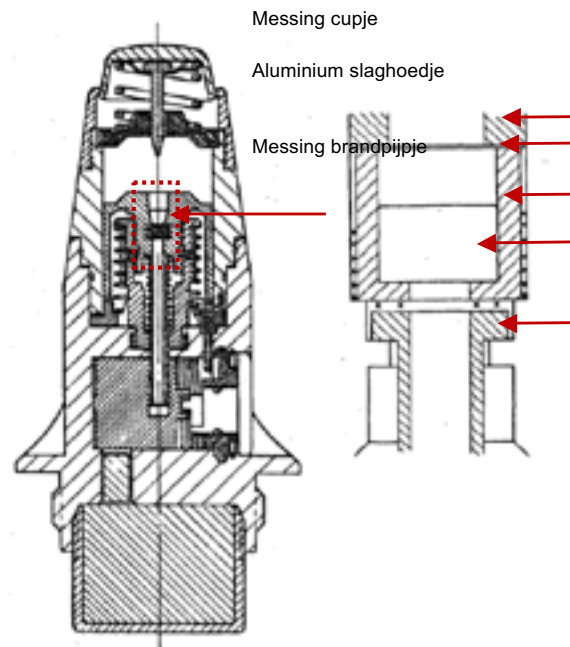
De groene aanslag werd overal op de messing onderdelen aangetroffen ook in de ruimte tussen het messing huisje en het messing cupje en tevens op de bovenkant van het messing brandpijpje, zoals is weergegeven in Figuur 15. De groene aanslag boven het slaghoedje is onderzocht op azide en carbonaat. Beide bleken aanwezig¹⁵. Dit azide kan eventueel rechtstreeks afkomstig zijn van het oorspronkelijke loodazide uit het slaghoedje. De groene kristallen tussen het messing huisje en het messing cupje gaven eveneens een positieve reactie op azide; ook koper was aanwezig. Dit azide kan niet rechtstreeks afkomstig zijn van het oorspronkelijke loodazide. Figuur 15 toont aan dat door degradatie koperazide kan voorkomen op enige afstand van de primer. [Josseling de Jong, 1976] concludeert dat men in het algemeen kan stellen dat de aanwezigheid van koper in de directe omgeving van loodazide onaanvaardbaar geacht moet worden, ook in de vorm van messing en met een luchtruimte ertussen.

Figuur 15 V-19 schokbuis in veilige stand (links) en positie van het slaghoedje (rechts) met azide bevattende groene aanslag aangegeven met x, die niet rechtsreeks afkomstig kan zijn van het oorspronkelijke loodazide [Josseling de Jong, 1976].

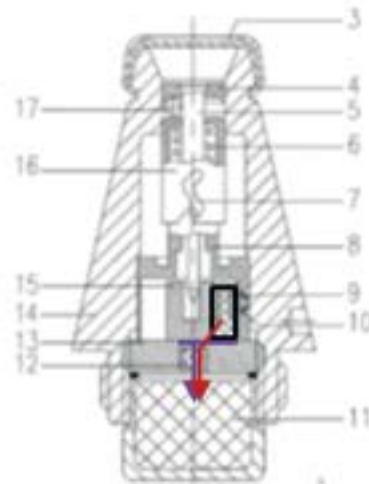
Indien er daadwerkelijk koperazide is gevormd in de M6-N schokbuis, dan zijn er twee mogelijke oorzaken die de explosieve trein (duplex slagpijpe-overdrachtslading-booster-hoofdlading) in werking kunnen zetten. Zie Figuur 16; door de schok bij de lancering van de mortiergranaat is er koperazide gedetoneerd wat geleid heeft tot initiatie van de primer (zwart):

- met doorslag door de afsluiter (in rood) naar de overdrachtslading waarbij de afsluiter niet gefunctioneerd heeft volgens het veiligheids- en wapeningsconcept. Deze intrinsieke veiligheid is door Arsenal niet geverifieerd met een zogenaamde *explosive train interruption test*¹⁶ [Bezoek Arsenal, 2007]
- met doorslag langs een "brug" tussen de primer en de overdrachtslading (in paars) over de afsluitplaat, waarbij de brug (in tegenstelling tot exudaat) bestaat uit stoffen met explosieve eigenschappen, zoals koperazide mogelijk aangevuld met neerslag van gesublimeerd tetrazeen.

Figuur 16 Door detonatie van koperazide bij lancering van de mortiergranaat detoneert de primer (zwart) met directe doorslag (rood) of detoneert de primer en de "brug" van koperazide tussen primer en overdrachtslading (paars).

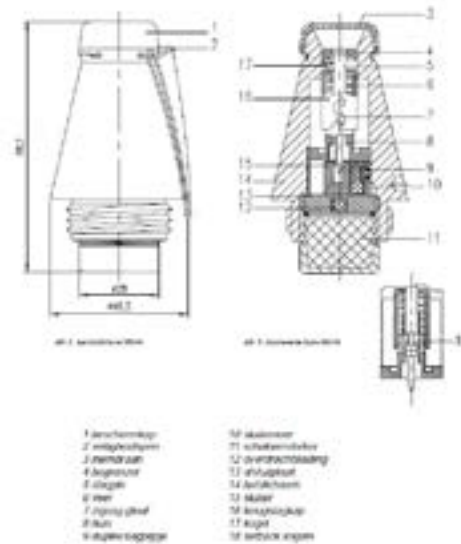
Het veiligheidsmechanisme in schokbuis M6-N is zodanig ingericht dat in ongewapende stand het duplex slagpijpje (9) uit lijn staat, zie Figuur 1. Het is in dit geval onmogelijk dat de slagpin (5) het duplex slagpijpje raakt en initieert. Bij lancering van een mortiergranaat uit een schietbuis zorgt de versnelling voor wapening van de schokbuis waarbij het duplex slagpijpje in lijn wordt geplaatst met de slagpin en de overdrachtslading (12). Bij inslag op het doel initieert de slagpin het duplex slagpijpje die door (het dunne deel van) de afsluitplaat de overdrachtslading initieert, die de schokversterker (booster) initieert, die de hoofdlading initieert. Deze reeks van initiërende explosieve ladingen wordt aangeduid met "detonatieketen".

Figuur 1 Technische tekening van de M6-N schokbuis.

Door het in het ontwerp van de schokbuis opgenomen veiligheidsmechanisme zijn het duplex slagpijpje en de overdrachtslading van elkaar gescheiden door het staal van de afsluitplaat (13), zie Figuur 1. De horizontale afstand tussen de hartlijn van het duplex slagpijpje en het centrum van de afsluitplaat met overdrachtslading is ongeveer 6,8 mm. In fase 2 van het onderzoek naar de mogelijke oorzaak van het ongeval is aangetoond dat de schokbuis zeer waarschijnlijk heeft gefunctioneerd in ongewapende stand. Omdat bij het ongeval de hoofdlading is gedetoneerd, is het aannemelijk dat initiatie van het duplex slagpijpje de detonatieketen in gang heeft gezet in de ongewapende stand van de schokbuis. Het huidige onderzoek richt zich daarom op het veiligheidsmechanisme van de M6-N schokbuis.

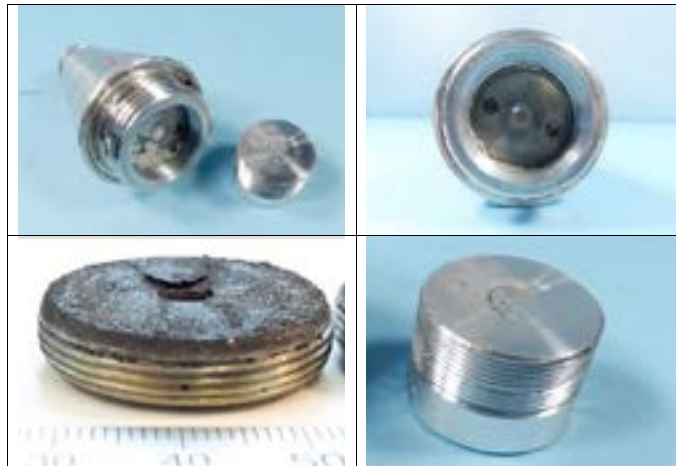
Na het experiment zit de schokbuis nog steeds ingeklemd in de testopstelling. Aan de buitenzijde van de schokbuis zijn geen beschadigingen te zien. De aluminium dop zit vastgeslagen in de schroefdraad van de buis, en moet met kracht worden gedemonteerd.

Na verwijderen van de dop wordt de onderzijde van de afsluitplaat zichtbaar. Deze vertoont sporen van expansiegassen. Op de positie van de overdrachtslading is enkel nog een dun, rond stukje metaal aanwezig. Dit blijkt de bodem van het cupje van de overdrachtslading te zijn. De explosieve lading van de overdrachtslading is verdwenen. Het metaal van de afsluitplaat boven de overdrachtslading is weggeslagen. Er heeft dus doorslag plaatsgevonden tussen het duplex slagpijpje en de overdrachtslading. De aluminium dop laat een lichte indeuking zien, veroorzaakt door de reactie van de overdrachtslading. In Figuur 10 zijn enkele foto's van de schokbuis na het experiment gegeven.

Figuur 10 Enkele foto's van experiment 1, van linksboven met de klok mee: schokbuis na het experiment en verwijderen van de aluminium dop; onderzijde afsluitplaat met restant cupje overdrachtslading; afdruk aluminium dop; doorgeslagen afsluitplaat met indeuking ter plaatse van duplex slagpijpje.

Na afloop van het experiment is de schokbuis verder gedemonteerd. De bovenzijde van de afsluitplaat laat een duidelijke afdruk zien ter plaatse van het uit lijn geplaatste duplex slagpijpje.

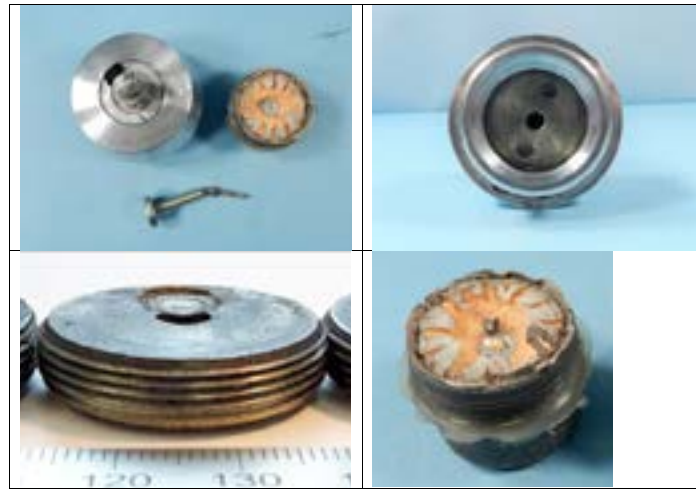
De overige componenten van de schokbuis vertonen vergelijkbare resultaten als bij experimenten 1 en 2. Er worden geen restanten van de overdrachtslading aangetroffen, de onderzijde van de afsluitplaat vertoont sporen van expansiegassen.

Ook is het metaal in de afsluitplaat boven de overdrachtslading door de doorslag tussen duplex slagpijpje en overdrachtslading weggeslagen. Figuur 13 toont enkele foto's van de schokbuis na het experiment.

Figuur 13 Enkele foto's van experiment 4, van linksboven met de klok mee: schokbuis na het experiment; onderzijde afsluitplaat met restant cupje overdrachtslading; afdruk bodem cupje overdrachtslading in schokversterker; doorgeslagen afsluitplaat met indeuking ter plaatse van duplex slagpijpje.

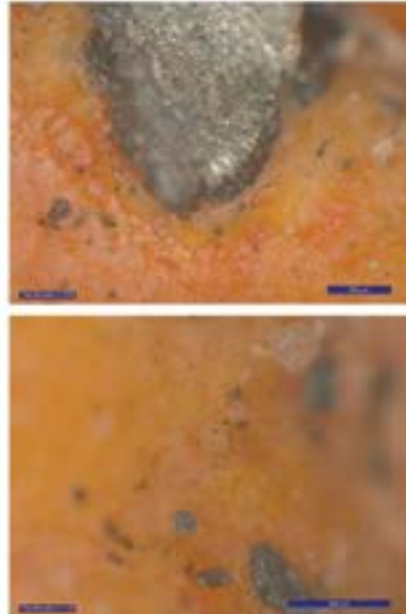
Tevens zijn er bolvormige deeltjes aanwezig met een typische diameter van 150 tot 250 μm (Figuur 19, onder) met in het oppervlak minuscule metalen deeltjes. Dit zijn indicaties dat de schokversterker (lokaal) een thermische belasting heeft ondergaan.

Figuur 19 Experiment 4; kleurverschillen in oppervlak booster nabij een metallisch fragment (boven), en bolvormige, redelijk transparante deeltjes met kleine metalische fragmenten in het oppervlak (onder).

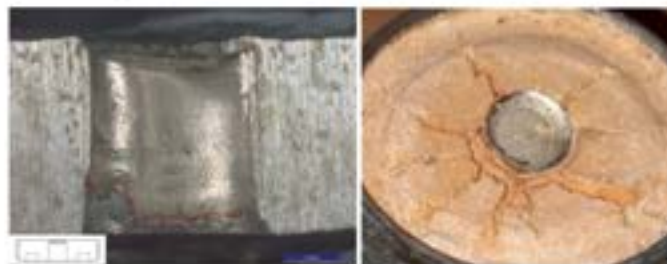
De bodem van het cupje van de overdrachtsslading is in de schokversterker achtergebleven. In dit kader wordt nogmaals verwezen naar [4]. In het centrale gat van de afsluitplaat van het ongeval was de wand van het cupje van de overdrachtsslading nog aanwezig. De onderrand van dit restant toonde aan dat de bodem van het cupje naar beneden is weggeslagen, zie Figuur 20 links. De overeenkomst met het restant van de bodem van het cupje in de schokversterker is helder, zie Figuur 20 rechts.

Figuur 20 Links: centrale gat van afsluitplaat van het ongeval met restant cupje overdrachtsslading [4]. Rechts: restant van de bodem van het cupje van de overdrachtsslading in de booster na experiment 5.

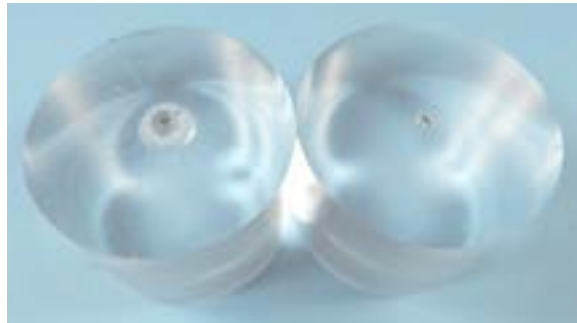
Figuur 23 toont de de uitwerking op een PMMA cilinder van het detcord met booster (links) en zonder booster (rechts). De uitwerking met booster is duidelijk krachtiger.

Figuur 23 Schade in PMMA cilinders als gevolg van ontsteken detcord met (links) en zonder (rechts) booster.

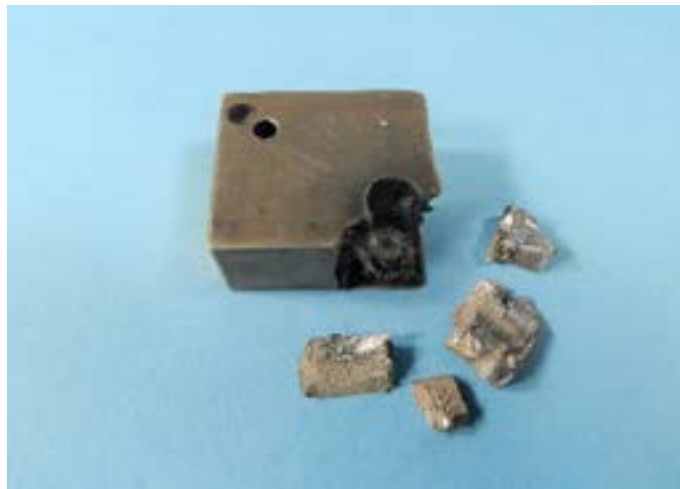
Figuur 27 Schade aan het messing blokje na detonatie van het duplex slagpijpe.

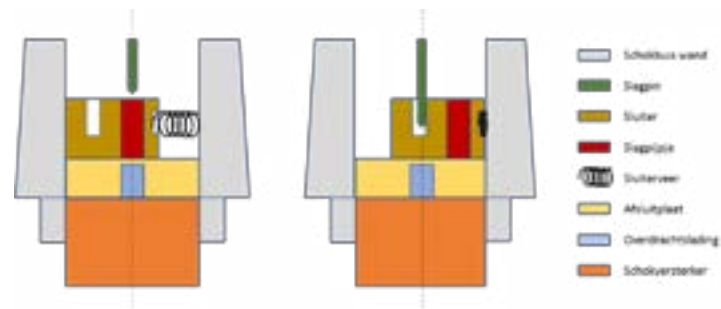
Zie Figuur 7; bij detonatie van het slagpijpe wordt de sluiters in twee stukken gebroken; het deel links van het slagpijpe wordt naar links versneld en het deel rechts van het slagpijpe wordt naar rechts versneld. Omdat in de gewapende stand de sluiters en de sluiterveer op enige afstand staan van de binnenwand van de schokbuis, is bij detonatie van het slagpijpe de afdruk op de binnenwand van de schokbuis minder prominent dan in de ongewapende stand, waarbij de sluiters en sluiterveer reeds contact maken met deze binnenwand. Dit is een sterke indicatie dat de ongevalsgranaat is gedetoneerd in de ongewapende stand.

Figuur 7 Doorsnede van (een deel van) de schokbuis in gewapende stand (links) en ongewapende stand (rechts).

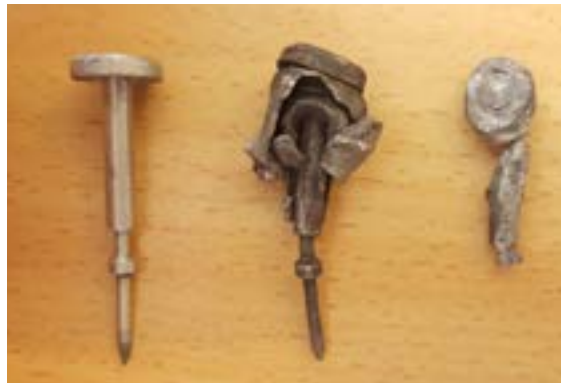
Bij detonatie van het slagpijpje in de ongewapende stand (rechts in Figuur 7) wordt het deel met de uitsparing voor de slagpin naar links versneld. De slagpin zal hierbij substantieel buigen of breken. Figuur 8 laat drie slagpinnen zien; een ongebruikte slagpin (links), de slagpin uit de test in gewapende stand (midden) en de slagpin uit de ongevalsgranaat (rechts). De laatste is afgebroken net beneden de onderste verdikking. Dit is een sterke indicatie dat de ongevalsgranaat is gedetoneerd in de ongewapende stand.

Figuur 8 Slagpin ongebruikt (links), uit de test in gewapende stand (midden) en uit het ongeval (rechts).

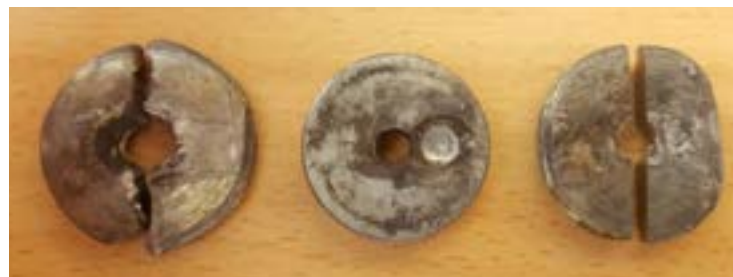
Het effect van een detonatie van het slagpijpje op de afsluitplaat verschilt met de positie van het slagpijpje op het moment van detonatie. In gewapende stand staat het slagpijpje boven het centrum van de afsluitplaat en in lijn met de overdrachtslading (zie Figuur 7 links). De schok afkomstig van het slagpijpje slaat door de afsluitplaat heen en initieert de overdrachtslading waarbij een groot centraal gat ontstaat in de afsluitplaat, zie Figuur 10 (links). In ongewapende stand bevindt het slagpijpje zich naast het centrum van de afsluitplaat (zie Figuur 7 rechts). Detonatie van het slagpijpje resulteert dan in een afdruk in de bovenzijde van de afsluitplaat. Als gevolg van doorslag door de afsluitplaat reageert de overdrachtslading en wordt het dunne metaal boven de overdrachtslading weggeslagen. Dit resulteert ook in een centraal gat, dat echter kleiner is dan in de gewapende stand. De afdruk en het relatief kleine centrale gat zijn waargenomen in een doorslagtest in ongewapende stand (Figuur 10 midden) waarbij de overdrachtslading heeft gereageerd zonder de schokversterker te initiëren. Een vergelijkbare afdruk en klein centraal gat zijn ook waargenomen in de afsluitplaat van de ongevalsgranaat (Figuur 10 rechts).

De *aanwezigheid* van een afdruk *naast* het centrum en de *afwezigheid* van een groot centraal gat *in* het centrum van de afsluitplaat, tonen aan dat de schokbuis van de ongevalsgranaat in de ongewapende stand stond op het moment van afvuren.

Figuur 10 Bovenzijde van de afsluitplaat uit de test in gewapende stand (links), uit een test in ongewapende stand (midden) en uit het ongeval (rechts). De afsluitplaat uit de test in gewapende stand is gebroken als gevolg van de detonatie, de afsluitplaat uit het ongeval is in zijn geheel teruggevonden, maar is doorgezaagd voor nader onderzoek.

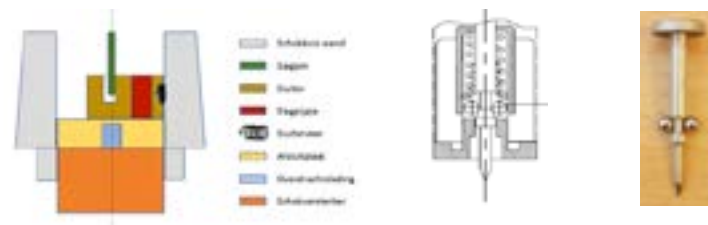
Bij nauwkeurige bestudering van het veiligheids- en wapeningsmechaniek is een kleine speling van 1 à 2 mm waargenomen van de slagpin tussen de setback kogels in het huis. Zie links in Figuur 14; in ongewapende stand wordt de punt van slagpin geborgd in een gat van de sluitersluit. De veerspanning van de sluitersluitveer drukt de rechterzijwand van het gat tegen de punt van de slagpin. De slagpin wordt in verticale richting geborgd door twee setback kogels die "gevangen" zitten tussen de terugslagkap en de uitsparing in de slagpin, zie Figuur 14 midden [6]. Zoals blijkt uit de rechter afbeelding in Figuur 14 zit er een kleine speling van 1 à 2 mm tussen de kogels en de uitsparing in de slagpin. Door de druk van veer onder de terugslagkap (Figuur 14 midden) wordt de slagpin omhoog gedrukt en de setback kogels naar beneden; de slagpin bevindt zich dus in de bovenste positie en de twee kogels bevinden zich in de onderste positie.

Figuur 14 Doorsnede van een deel van de M6-N schokbuis in de ongewapende stand (links), doorsnede van het deel met terugslagkap, veer, setback kogels en slagpin (midden) en slagpin met setback kogels in uitsparing van de slagpin (rechts).

Op het moment dat de mortiergranaat wordt versneld bij de lancering zal niet alleen de terugslagkap naar beneden bewegen, maar ook de slagpin. Deze zal zich 1 à 2 mm naar beneden verplaatsen totdat de twee setback kogels de bovenste rand van de uitsparing bereiken (zoals in Figuur 14 rechts). Bij deze beweging wrijft de punt van de slagpin langs de rechter zijwand van de sluitersluit. Indien er op de rand van het slagpin-gat of op de wand van het slagpin-gat het zeer gevoelige koperazide aanwezig is dan kan dit door deze wrijving tot detonatie komen. In tegenstelling tot een voortijdig detonerend slagpijpje, bevindt een detonatie in het slagpin-gat zich recht boven de overdrachtslading en dus in lijn met de detonatieketen. Dit kan mogelijk leiden tot doorslag door de afsluitplaat met initiatie van de overdrachtslading, waarna ook de schokversterker en hoofddring zullen detoneren.

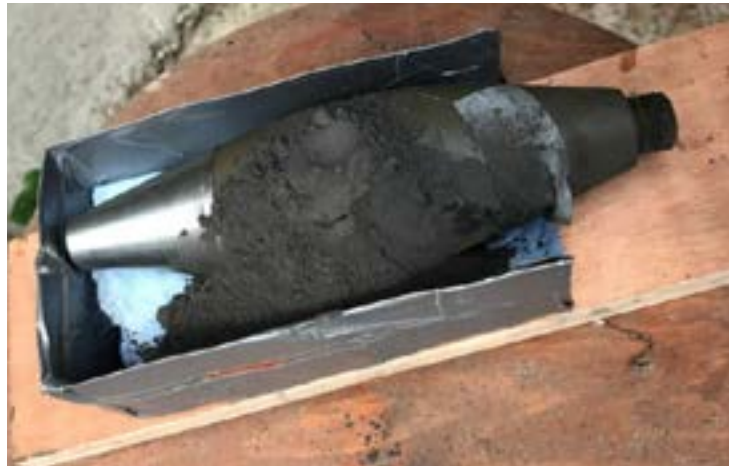
De mortiergranaat met exudaat is vervolgens in een bakje gelegd en bedekt met een op titanium/koolstof poeder (verhouding 4/1) gebaseerde thermietlading, zie Figuur 20. In een bunker is de thermietlading ontstoken met behulp van een vuurwerklont. Het brandproces is gemonitord via een real-time videoverbinding.

Figuur 20 Mortiergranaat met exudaat, bedekt met een thermietlading.

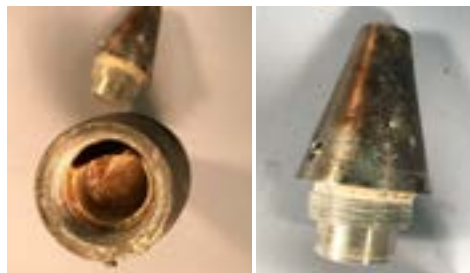
Tijdens een brandduur van ongeveer een minuut is geen deflagratie of detonatie van de TNT hoofdlading opgetreden. Na de brandtest is de dummy schokbuis gedemonteerd van het granaatlichaam. Zie

Figuur 22; naar schatting 20% van de TNT hoofdlading is uitgetreden via de schroefdraad met de schokbuis. De kleur van het TNT aan bovenzijde van de hoofdlading is veranderd van geel/oranje (voor de test) naar bruin (na de test). Gerekristalliseerd TNT is aangetroffen op de schroefdraad en onderzijde van de aluminium dummy schokbuis.

Figuur 22 20% van de TNT hoofdlading is uitgetreden via de schroefdraadverbinding met de schokbuis (links); gerekristalliseerd TNT op onderzijde en schroefdaad van de aluminium dummy schokbuis (rechts).

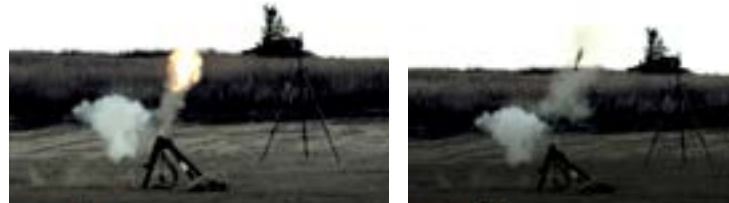
Indien exudaat aanwezig is, bijvoorbeeld aan de buitenzijde van de granaat, dan zou dit door ontbranding van de voortdrijvende lading kunnen worden aangestoken. Figuur 23 [8] laat zien dat vlammen en hete gassen van de voortdrijvende lading voorbij de granaat bewegen en uit de schietbuis komen, nog voordat de mortiergranaat de schietbuis verlaat. In het geval exudaat ook tussen het schroefdraad van de schokbuis zit kan deze vlamwerking de hoofdloading mogelijk bereiken³. Als de TNT hoofdloading vervolgens ontbrandt, kan deze overgaan van een Deflagratie naar een Detonatie door de volledige opsluiting van de hoofdloading in het granaatlichaam.

Figuur 23 Vlammen en hete gassen bewegen tot voorbij de mortiergranaat (foto links $t=0$ s) en komen uit de schietbuis, voordat de granaat de schietbuis verlaat (foto rechts $t=1$ s) [3].

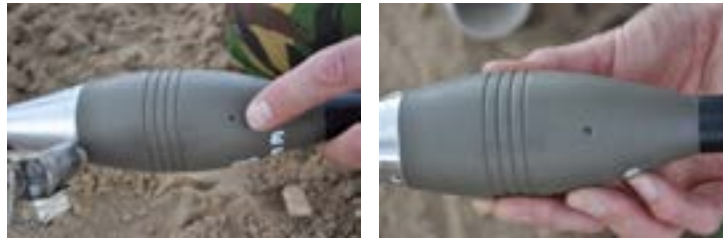
KCW&M heeft de mogelijkheid van een DDT onderzocht. In plaats van vlamwerking op de hoofdloading via een exudaat is bij een tweetal proefnemingen een gat geboord (van resp. 2 en 5 mm, zie Figuur 24 [2]) in de mantel van de hoofdloading. Via deze weg kunnen de vlammen en verbrandingsgassen van de voortdrijvende lading in contact komen met de TNT hoofdloading.

Figuur 24 Aangeboorde mortiergranaten met diameter 2 mm (links) en 5 mm (rechts) [2].

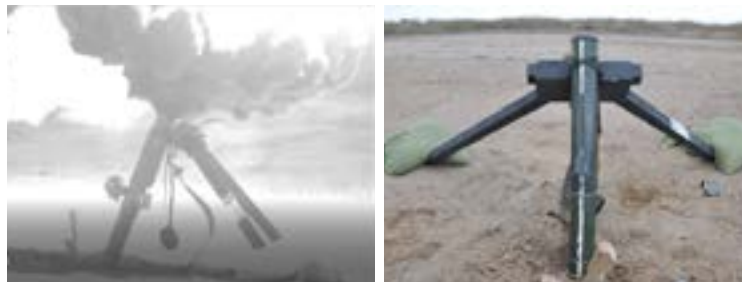
Uit de opnames met de 5 mm aanboring blijkt het optreden van een deflagratie van de mortiergranaat in de schietbuis, zie Figuur 25. De schietbuis raakt ontzet en het commandovizier springt los tijdens het afvuren door de opzwellen van de schietbuis onder hoge inwendige gasdruk. De mortiergranaat verscherft niet, waarschijnlijk omdat de opgebouwde gassen door de 5 mm aanboring ontsnappen en er onvoldoende druk wordt opgebouwd voor een detonatie. Omdat de mortiergranaat niet detoneert treedt er ook geen verscherving van de mortier op.

Deze testen illustreren dat bij de 5 mm aanboring het TNT wel voortijdig is ontbrand, maar dat er geen DDT van de hoofdloading heeft plaatsgevonden.

Figuur 25 Deflagratie bij lancering van de mortiergranaat met 5 mm aanboring in de mantel [2].

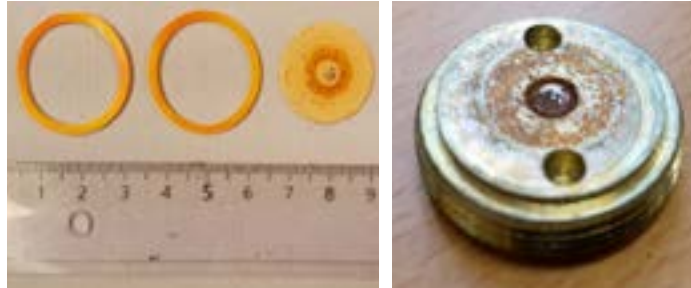
Na verwijderen van de schokversterker en het cirkelvormige stukje karton werd een bruin/oranje gekleurde substantie gevonden aan de onderzijde van de afsluitplaat. Deze had zich ook afgezet op de bovenzijde van het stukje karton, zie Figuur 26. Ook de rubber O-ringen die zich in de schokbuis bevinden, vertoonden deze verkleuring. Figuur 26, rechts toont de onderzijde van de afsluitplaat met de bruin/oranje afzetting, ook rondom de bodem van de overdrachtslading.

Figuur 26 Verkleuring van O-ringen en karton (links) en afzetting op de onderzijde van de afsluitplaat (rechts) in de M6-N schokbuis gebruikt bij de 70 °C doorslagtest.

Een analyse met behulp van Elektronenmicroscopie (SEM) en Röntgenanalyse (EDX) toont aan dat de afzetting op het oppervlakte van de afsluitplaat ligt. Op veel plaatsen is het uitgesmeerd, maar er worden ook enkele losse, meer 'uitgedroogde' deeltjes gevonden. Elementanalyse van de afzetting toont de aanwezigheid aan van koolstof(C) en zuurstof (O). Dit geeft aan dat deze afzetting zeker geen corrosieproduct (roest) is, maar dat het een organisch materiaal betreft. Er worden ook sporen van zink (Zn) en ijzer (Fe) aangetroffen die afkomstig zijn van de stalen afsluitplaat met een zinken coating. Er worden geen elementen (bijvoorbeeld stikstof (N)) aangetroffen van een explosieve stof.

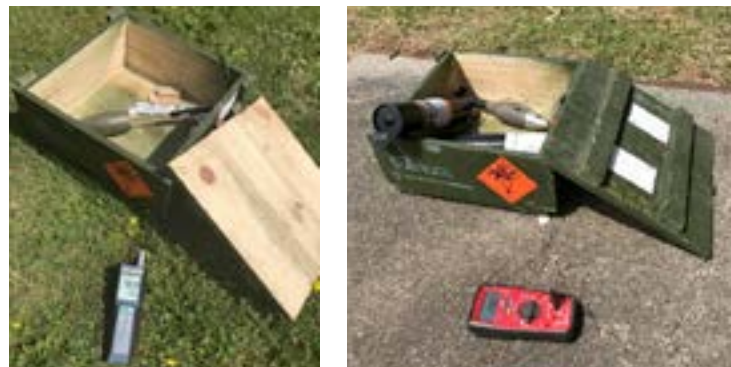
Temperatuurmetingen zijn uitgevoerd met thermokoppels. Met behulp van een handheld infrarood thermometer is de correcte temperatuurweergave van de thermokoppels geverifieerd. Voor de eerste meting op maandag 19 juni 2017 zijn thermokoppels aan de binnen- en buitenzijde van de lege stalen mantel bevestigd. Voor de tweede meting op donderdag 22 juni zijn de thermokoppels op de mantel en inerte originele M6-N aluminium schokbuis bevestigd, zie Figuur 27.

Figuur 27 Temperatuurmeting binnen- en buitenzijde lege stalen mantel (links) en op de TNT gevulde mantel en inerte schokbuis van de HE80 mortiergranaat (rechts).

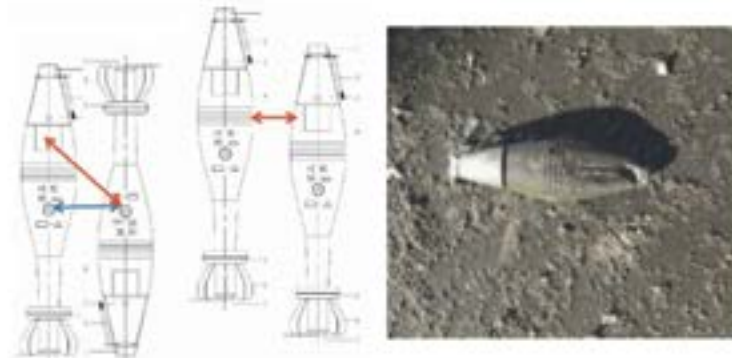
Bij de uitvoering van het onderzoek naar het optreden van sympathische detonatie zijn verschillende posities en oriëntaties van de granaten ten opzichte van elkaar zijn beproefd; de hoofdvlading van de ene granaat (donor) is uitgelijnd met de schokversterker en met de hoofdvlading van de naastliggende granaat (acceptor) (zie Figuur 28). In dit onderzoek bleek dat detonatie van een HE80 mortiergranaat op geen enkele wijze resulteerde in sympathische detonatie.

Deze resultaten geven aan dat de HE80 TNT hoofdvlading ongevoelig is en niet eenvoudig tot detonatie kan worden gebracht. Zelfs de schok- en fragmentwerking afkomstig van een detonerende naastgelegen HE80 granaat resulteert niet in een reactie van de hoofdvlading. Opgemerkt wordt dat Groot-Brittannië, de Verenigde Staten en Canada de 60 mm mortier een HC heeft van 1.2E. De aanduiding 1.2 betekent dat er uitworp ("projection") plaatsvindt maar geen massadetonatie. De aanduiding E betekent dat er een secundair detonerend explosief aanwezig zonder een eigen initiatiemechanisme. Gezien het feit dat er geen sympathische detonatie optreedt, lijkt dit een meer voor de hand liggende classificatie.

Figuur 28 Experimenten met de HE80 mortier: uitgelijnde hoofdvladingen en hoofdvlading uitgelijnd met schokversterker (links). Een naastgelegen HE80 granaat wordt ernstig vervormd maar sympathische detonatie treedt niet op (rechts) [11].

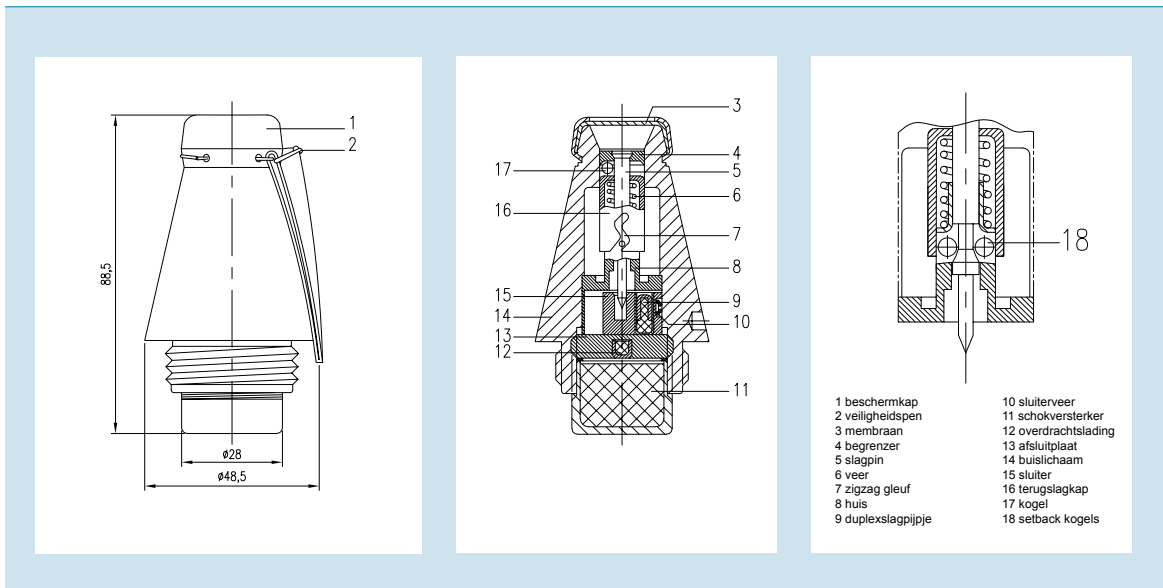
Figuur K2: 60 mm mortiergranaat HE80 (links) en M6-N schokbuis (rechts). (Bron: Defensie)

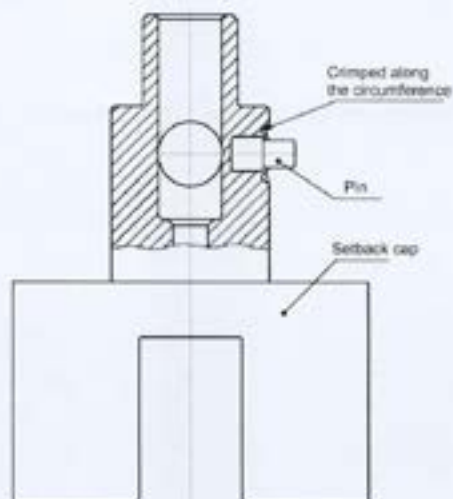
Figure 1

Reply: During the production the pin is inserted with pressing force in the Setback cap (it is a press fit assembly), and then it is additionally crimped along the circumference (See Figure 1). This operation is performed manually in a special pressing device. Shaking and rotation of the pin is not permitted. This requirement is 100% controlled.
