**Omgevingsdienst**  
**TWENTE**

**Ongeval melkrundveestal  
met emissiearme vloer  
te Markelo**

28 mei 2019  
Versie 2.1

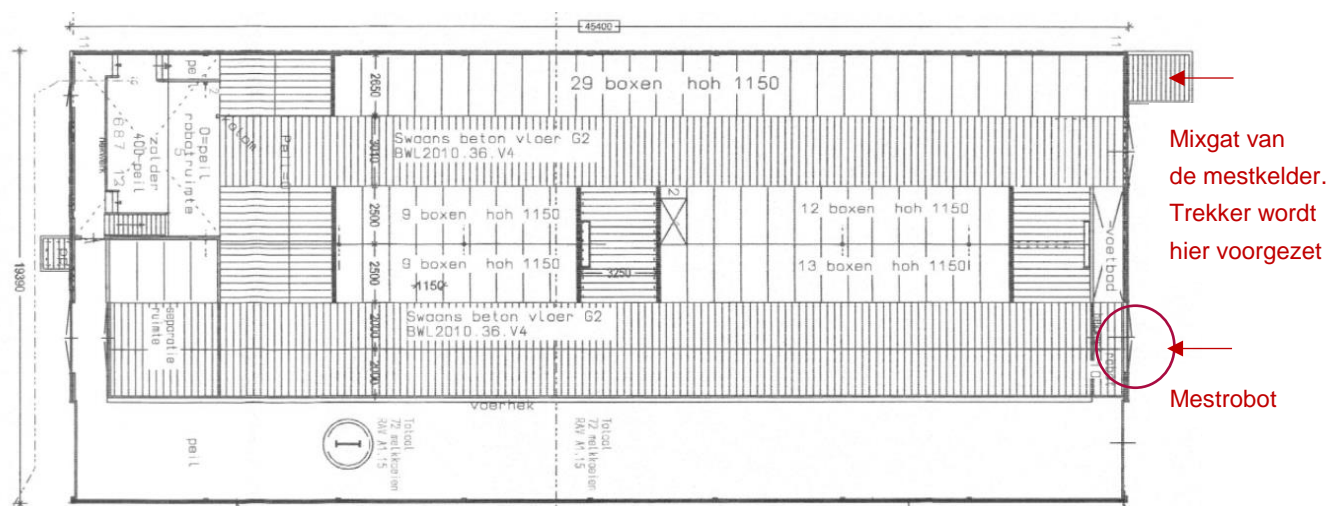
Afbeelding 3: Plattegrond Ligboxstal met emissiearme vloer

Op 9 december 2015 ontving de gemeente Hof van Twente een *Melding Activiteitenbesluit* voor het bouwen van een nieuwe ligboxenstal (zie afbeelding 3).

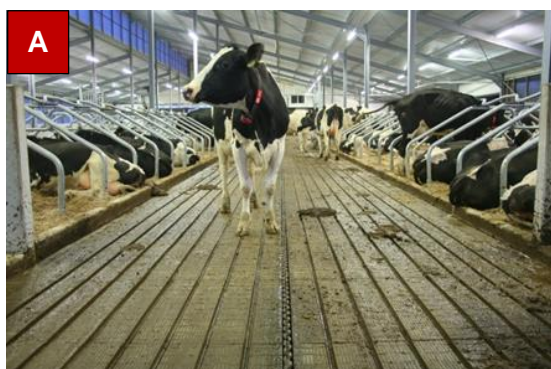
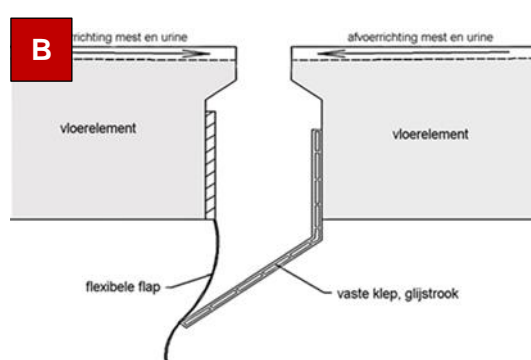
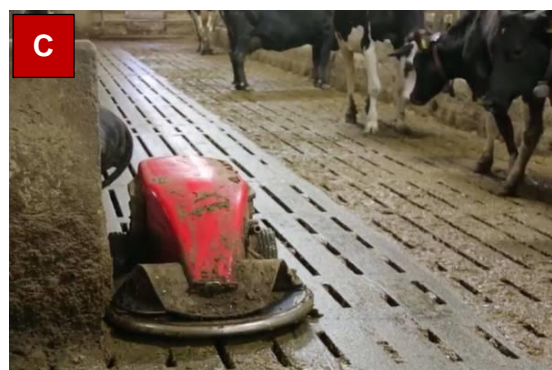
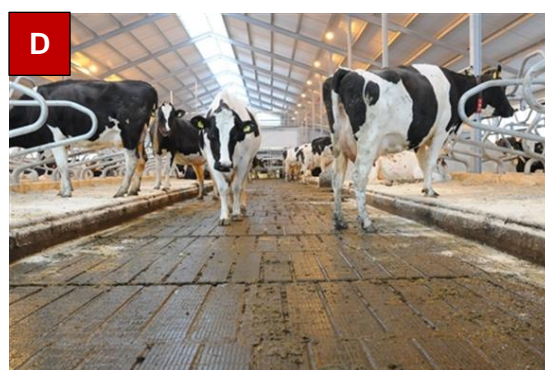
Afbeelding 4a t/m 4d: Onderdelen van een emissiearme vloer ten behoeve van de ammoniakreductie

- versneld afvoeren van urine naar de mestkelder of mestopslag door specifieke vloeruitvoering (Afbeelding A);

- beperken luchtuitwisseling tussen de stal en de kelder door maatregelen in de roosterspleten en bij de mestafstorten (Afbeelding B);
- beperken mest en urine op de vloer door regelmatig schoon schuiven met een mestschuif of mestrobot (Afbeelding C). De betreffende agrariër maakt gebruik van een mestrobot (zie ook afbeelding 3);
- beperken mestbesmeurd oppervlak per koe (Afbeelding D).
