Inspectie Leefomgeving en Transport  
*Ministerie van Infrastructuur en Milieu*

# De fysieke kwaliteit van de Nederlandse railinfrastructuur

Resultaten van de nulmeting

Datum                      6 april 2014

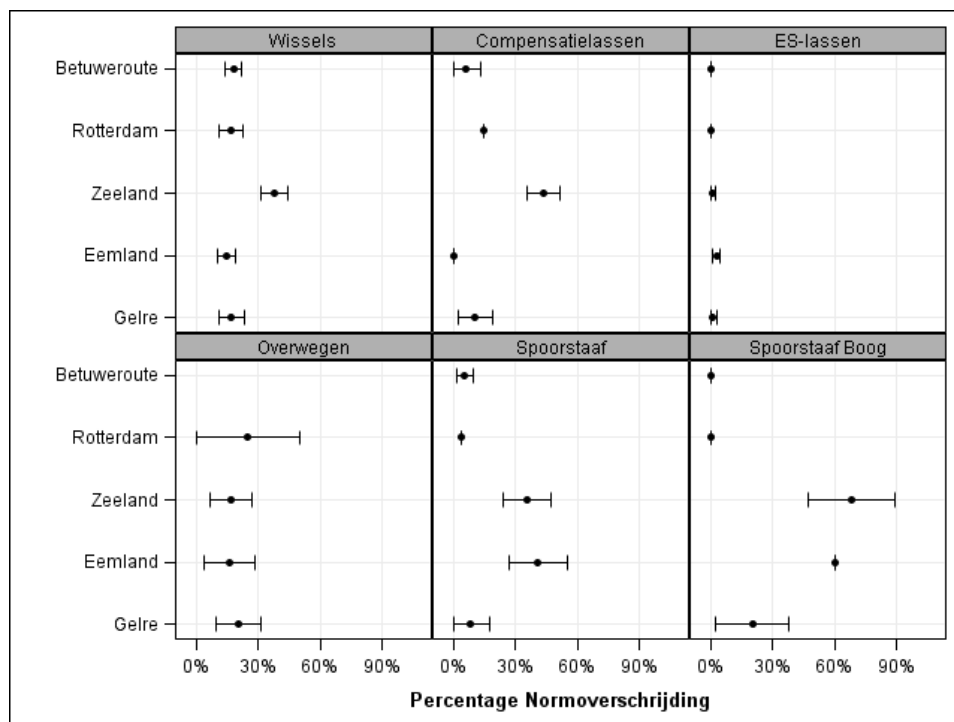
Van de vijf gebieden voldoet gemiddeld 85% van de objecten aan de normen. Met 24% aan normoverschrijdingen is Zeeland een uitzondering ten opzichte van de andere vier gebieden, die een gemiddelde van 12% hebben. Van de objecten vertonen de spoorstaven van bogen en de wissels het hoogste percentage normoverschrijdingen. Aan ES-lassen zijn nagenoeg geen overschrijdingen geconstateerd.

Figuur 1. Overzicht van het percentage normoverschrijding per object voor de vijf onderzochte contractgebieden.

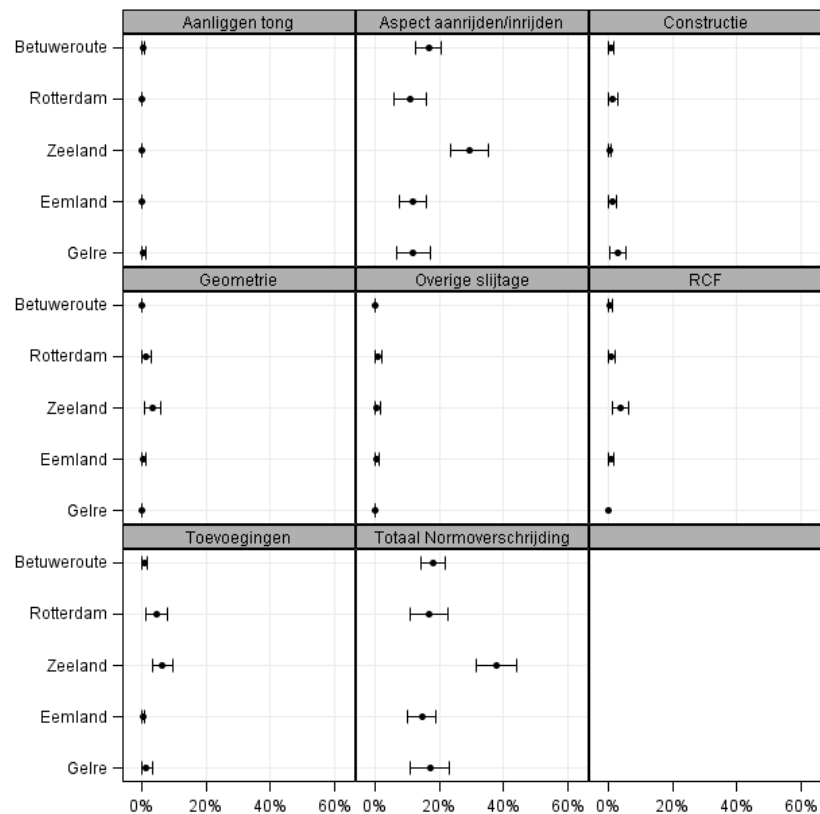
Voor wissels hebben de gebieden Gelre, Eemland, Rotterdam en de Betuweroute een vergelijkbare gemiddelde percentage normoverschrijding (kolom Totaal Normoverschrijding) van ca. 18%. Zeeland zit daar met 38% ver boven.

Het grootste deel van de normoverschrijdingen bij wissels wordt gevormd door het te vroeg aanrijden van het puntstuk\*, het kruisstuk\* of de strijkgregel\*. De overige categorieën hebben een klein percentage, zoals in Rotterdam (5%) en Zeeland (6%) voor de categorie "Toevoegingen", die te maken heeft met de uitbrokkeling\* van het wissel en losse bouten. In Zeeland is voor ca. 4% nog sprake van RCF\*.

Figuur 2. Overzicht per gebied van het percentage normoverschrijdingen per klasse gebreken van wissels en het 95%-betrouwbaarheidsinterval. Totaal Normoverschrijding geeft het percentage van het aantal normoverschrijdingen ten opzichte van het aantal geïnspecteerde objecten.

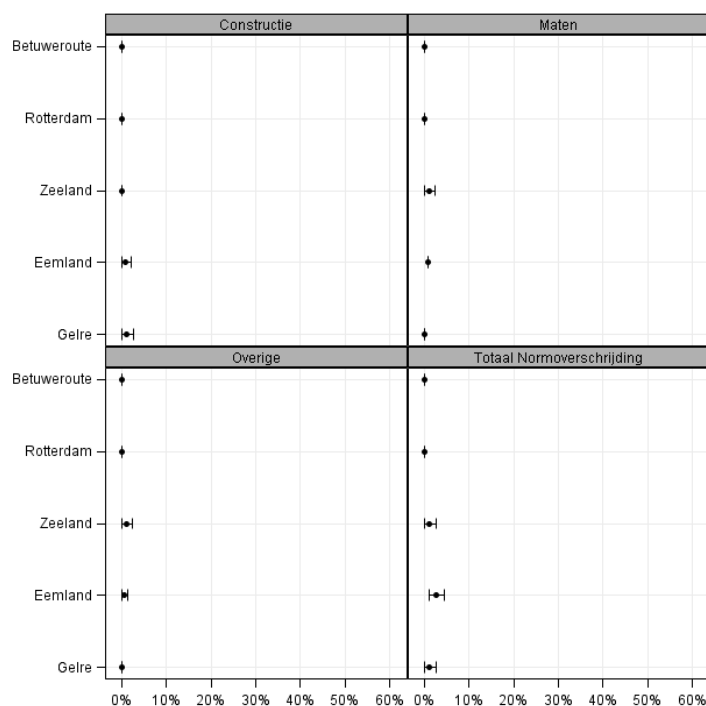
Aan ES-lassen heeft de inspectie relatief weinig gebreken geconstateerd. De meeste gebreken heeft ze opgemerkt in Gelre, Eemland en Zeeland, waarvan slechts een kleine fractie een normoverschrijding van kleiner dan 5% heeft (zie figuur 3, Totaal Normoverschrijding). In Rotterdam en op de Betuweroute zijn geen gebreken met een normoverschrijding vastgesteld. De meeste gebreken hebben te maken met verslagen koppen en dichtgereden lassen.

Figuur 3. Overzicht per gebied van het percentage Normoverschrijdingen per klasse van gebreken voor de ES-lassen en het 95-betrouwbaarheidsinterval. Totaal Normoverschrijding geeft het percentage van het aantal Normoverschrijdingen ten opzichte van het aantal geïnspecteerde objecten.

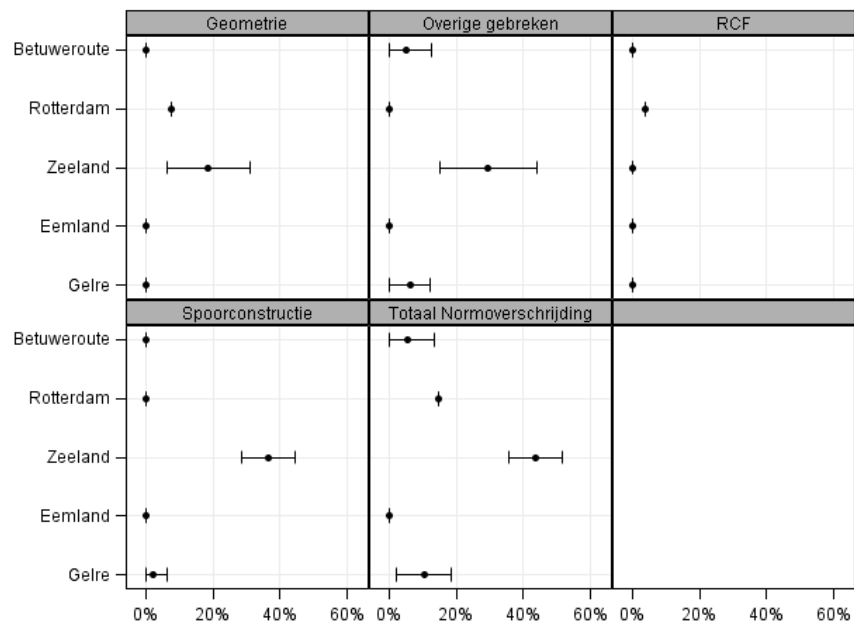
Met uitzondering van Zeeland hebben de verschillende gebieden een vergelijkbaar percentage normoverschrijdingen van minder dan 20%. Zeeland daarentegen heeft een percentage van meer dan 40%. In dat gebied komen vooral "Geometrie"- (aanwezigheid vering) en "Overige gebreken" (het aanrijden van de tongen) en "Spoorconstructiegebreken" (bevestigingsmiddelen) voor. In Rotterdam vallen vering en een zeer ernstige headcheck\* (RCF) op. In Gelre en de Betuweroute heeft de inspectie vooral gesignaleerd dat de tong werd aangereiden ("Overige gebreken").

Figuur 4. Overzicht per gebied van het percentage normoverschrijdingen per klasse gebreken van de compensatielassen en het 95%-betrouwbaarheidsinterval. Totaal Normoverschrijding geeft het percentage van het aantal normoverschrijdingen ten opzichte van het aantal geïnspecteerde objecten.

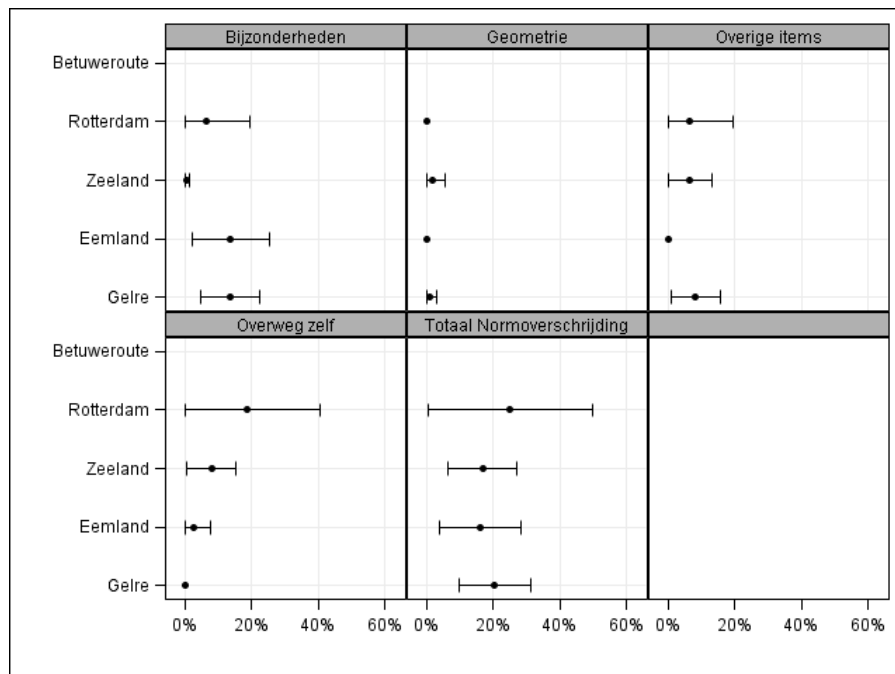
Figuur 5 bevat de resultaten van de inspecties aan overwegen, waarbij vier aspecten weergegeven zijn. Alle gebieden hebben een vergelijkbaar percentage normoverschrijdingen, met een gemiddelde van ca. 20%.

Figuur 5. Overzicht per gebied van het percentage Normoverschrijdingen per klasse gebreken van overwegen en het 95%-betrouwbaarheidsinterval. Totaal Normoverschrijdingen geeft het percentage van het aantal normoverschrijdingen ten opzichte van het aantal geïnspecteerde objecten.

Gelre laat alleen voor "Bijzonderheden" en "Overige Items" gebreken zien. Die hebben betrekking op de zichtlijnen, op het ballastbed en op de overwegbevoering. Voor Eemland zijn vooral de "Bijzonderheden" aangemerkt, wat te maken heeft met de staat van de overwegbomen. Het item "Overweg zelf" heeft betrekking op een

wegmarkering. Het aspect "Overweg zelf" van Zeeland heeft betrekking op rommelige wegstrepen en een slecht gerichte lamp. Bij "Geometrie" werd een klapper\* gezien en bij "Overweg zelf" constateerde de inspectie een slecht ballastbed\* en een onduidelijke wegmarkering. Rotterdam heeft op de onderdelen "Bijzonderheden", "Overige items" en "Overweg zelf" enkele gebreken die te maken hebben met slechte kantstrepen en overwegbevoering.

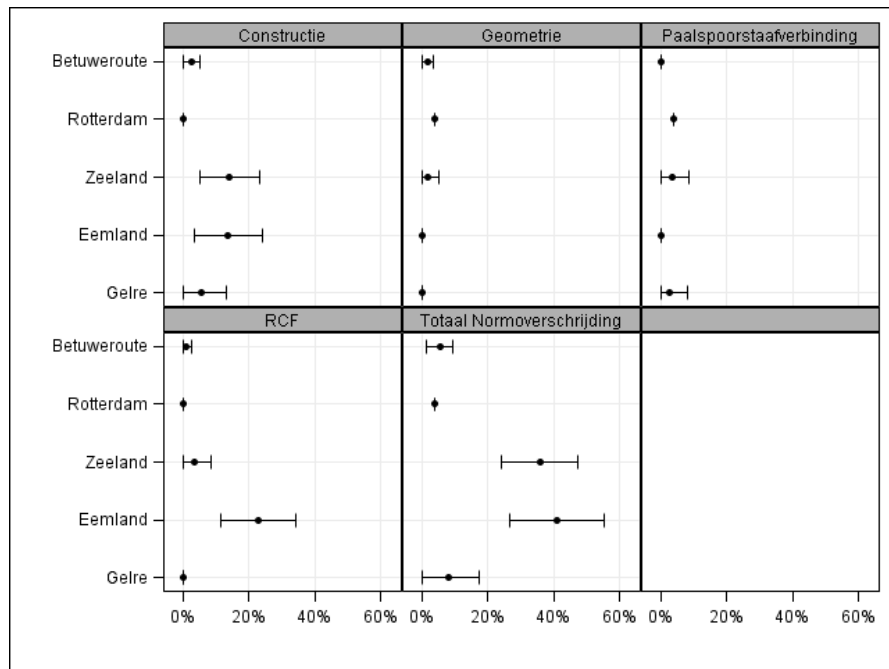
Figuur 6 geeft een overzicht van de resultaten van de inspectie van de spoorstaaf in de vijf gebieden. Eemland en Zeeland onderscheiden zich in negatieve zin ten opzichte van andere gebieden met een percentage van totaal aantal normoverschrijdingen van respectievelijk 41% en 36%. De overige gebieden hebben gemiddeld 6%. In Eemland werden gebreken geconstateerd aan RCF en ballastbed; in Zeeland vallen de gebreken in de categorie "Constructie" en hebben ze te maken met bijvoorbeeld het ballastbed en met dwarsliggers.

Figuur 6. Overzicht per gebied van het percentage normoverschrijdingen per klasse gebreken van de spoorstaaf en het 95%-betrouwbaarheidsinterval. Totaal Normoverschrijding geeft het percentage van het aantal Normoverschrijdingen ten opzichte van het aantal geïnspecteerde objecten.

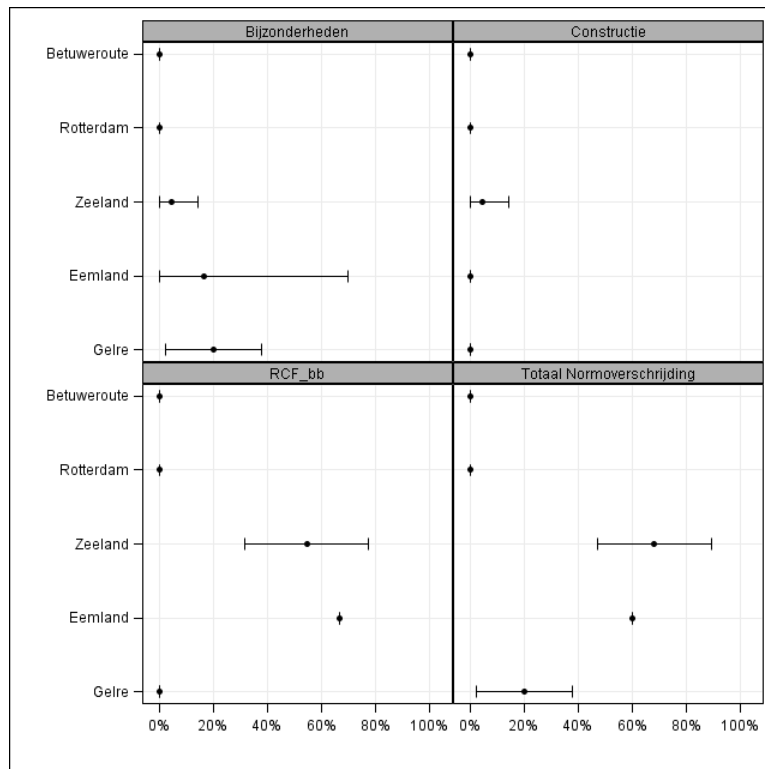
In de contractgebieden Zeeland, Eemland en Gelre heeft de inspectie de meeste normoverschrijdingen aan bogen geconstateerd: respectievelijk 68%, 60% en 20%, zie figuur 7. In Zeeland en Eemland heeft dat vooral te maken met de RCF van het binnenbeen van de boog. Het aspect "Bijzonderheden" voor Gelre heeft vooral te maken met lengtescheuren van de betonnen dwarsliggers.

Figuur 7. Overzicht per gebied van het percentage normoverschrijdingen per klasse gebreken van de spoorstaaf in de boog en het 95%-betrouwbaarheidsinterval. Totaal Normoverschrijding geeft het percentage van het aantal Normoverschrijdingen ten opzichte van het aantal geïnspecteerde objecten.
