Datum	12 november 2015
Kenmerk	3831291
Bijlage(n)	2
Onderwerp	Eindrapport Botsing Tilburg 6 maart 2015

Eindrapport

naar de toedracht en de directe gevolgen
van de treinbotsing op 6 maart 2015
in de gemeente Tilburg.

Opdrachtgevers	NS Reizigers B. V. DB Schenker Rail Nederland B.V. ProRail B. V.
Document datum	5 oktober 2015
Project nummer	14817
Document naam	14817 - Eindrapport Treinbotsing Tilburg 6 maart 2015 - def.docx
Auteur	Oscar Diederich AdvSafe Risk Management B. V.

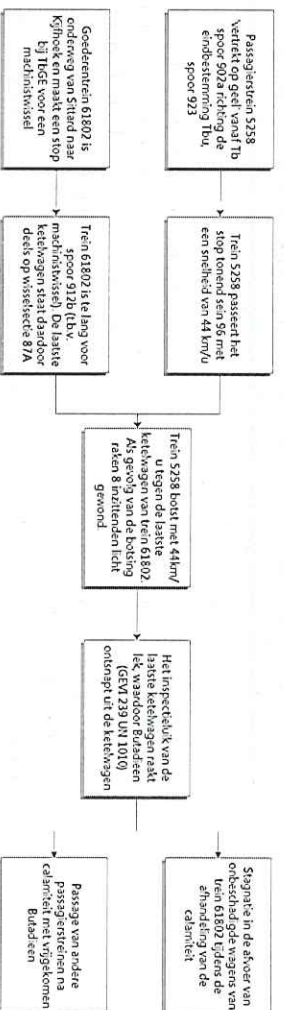
Figuur 2: Opeenvolging van gebeurtenissen

Om 16:39 uur rijdt de machinist van de reizigerstrein voorbij stoptonend sein 96. Via links leidend wissel 87 a/b botst de reizigerstrein met een snelheid van 44 km/u op de laatste wagon van de stilstaande goederentrein op spoor 912b. Door de kop-staart botsing ontstaat in de laatste ketelwag van de goederentrein een lek. Als gevolg daarvan ontsnapt er Butadieen (Gevi 239 UN 1010) uit de ketelwag. Volgens de politie zijn 8 inzittenden van de reizigerstrein licht gewond geraakt, waaronder de conducteur en de machinist.
