ONDERZOEKSRaad
VOOR VEILIGHEID

Kapseizen en zinken viskotters

Lessen uit de voorvallen met de UK-165
Lummetje en de UK-171 Spes Salutis

Den Haag, mei 2021

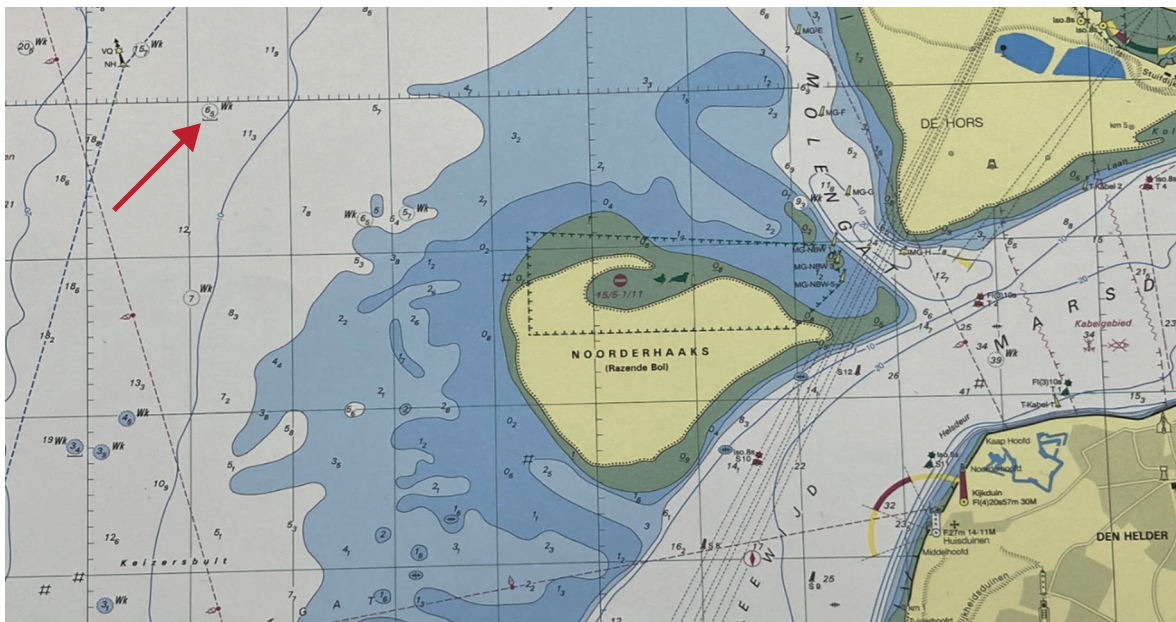
Het voorval met de UK-165 vond plaats op 28 november 2019 omstreeks 05.42 uur⁴ (Nederlandse tijd). Het was donker en er stond een stevige westzuidwester wind met een kracht van 5 tot 6 Beaufort. De viskotter UK-165 volgde in aanloop naar het voorval, met de boeg globaal op het noorden gericht, een noordnoordoostelijke grondkoers⁵ op ongeveer 4 nautische mijlen⁶ ten westen van Texel. De stroom ter plaatse liep met 1,2 knopen in de richting 030° (noordnoordoost). Uit het onderzoek is gebleken dat de golven in dezelfde richting als de wind en de stroom liepen. Uit getuigenverklaringen bleek dat er een flinke deining stond. De kotter verdween van de radar op de in figuur 1 aangegeven plaats.

Figuur 1: Uitsnede zeekaart met daarin de positie waarin UK-165 van de radar verdween. (Bron: Hydrografische kaart 1801.10)

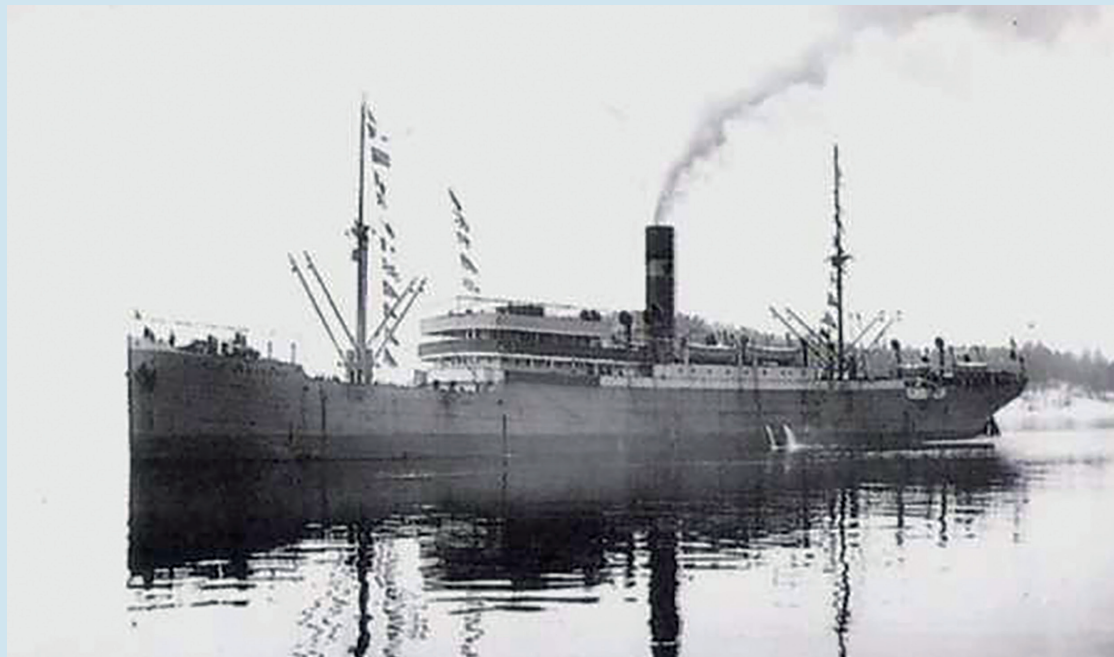
De Ruth werd op 9 mei 1942 door Engelse vliegtuigen tot zinken gebracht. Het stalen schip was ruim 104 meter lang en meer dan 14 meter breed. In figuur 2 is het wrak duidelijk op de zeebodem te zien, met de restanten van de boeg linksonder en het achterschip rechtsboven. De ondiepste punten van het wrak worden weergegeven in geel en rood en steken boven de zeebodem uit. Deze punten bevinden zich bij het voorschip en in het midden, ter hoogte van de machine en stoomketels. Tussen de stoommachine en het achterschip loopt een licht gekleurde rechte lijn. Dit is de schroefas van de Ruth.

Figuur 3: Stoomschip "Ruth".

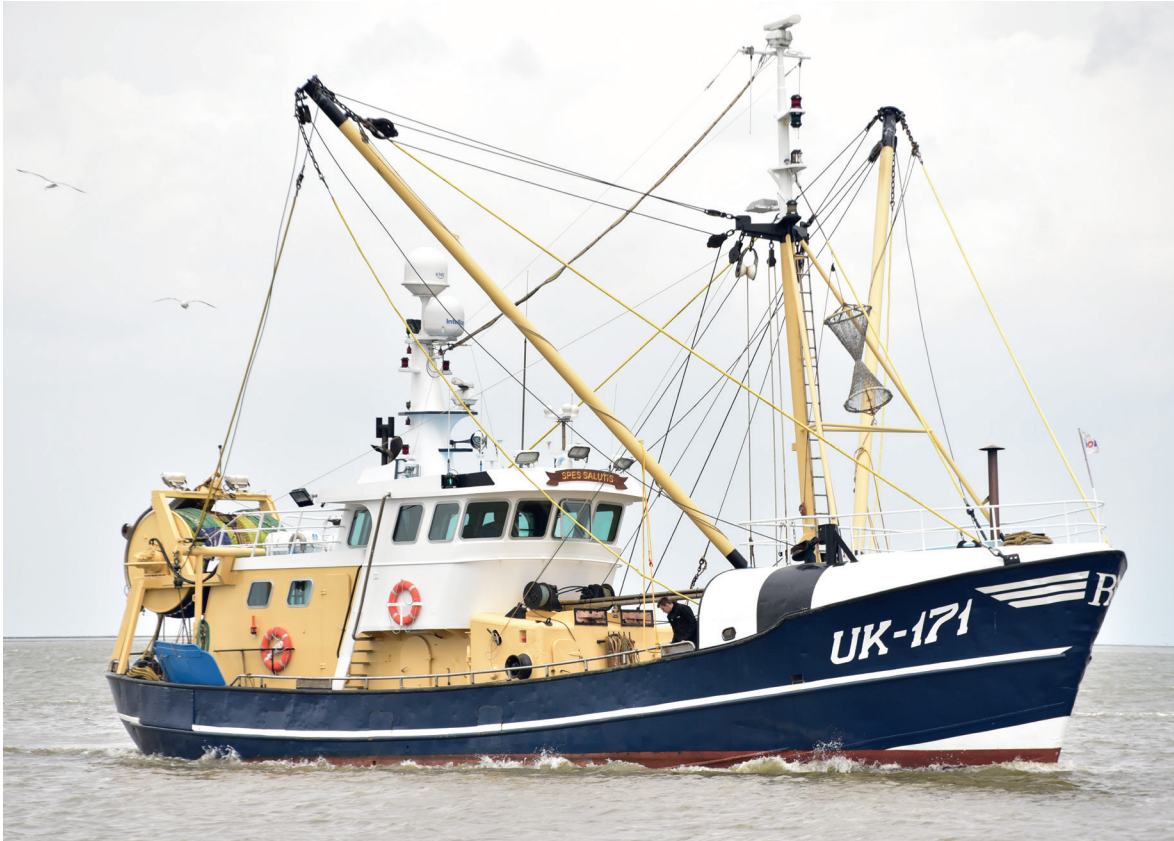
Figuur 13: UK-171 Spes Salutis. (Bron: Rorifocus.nl)

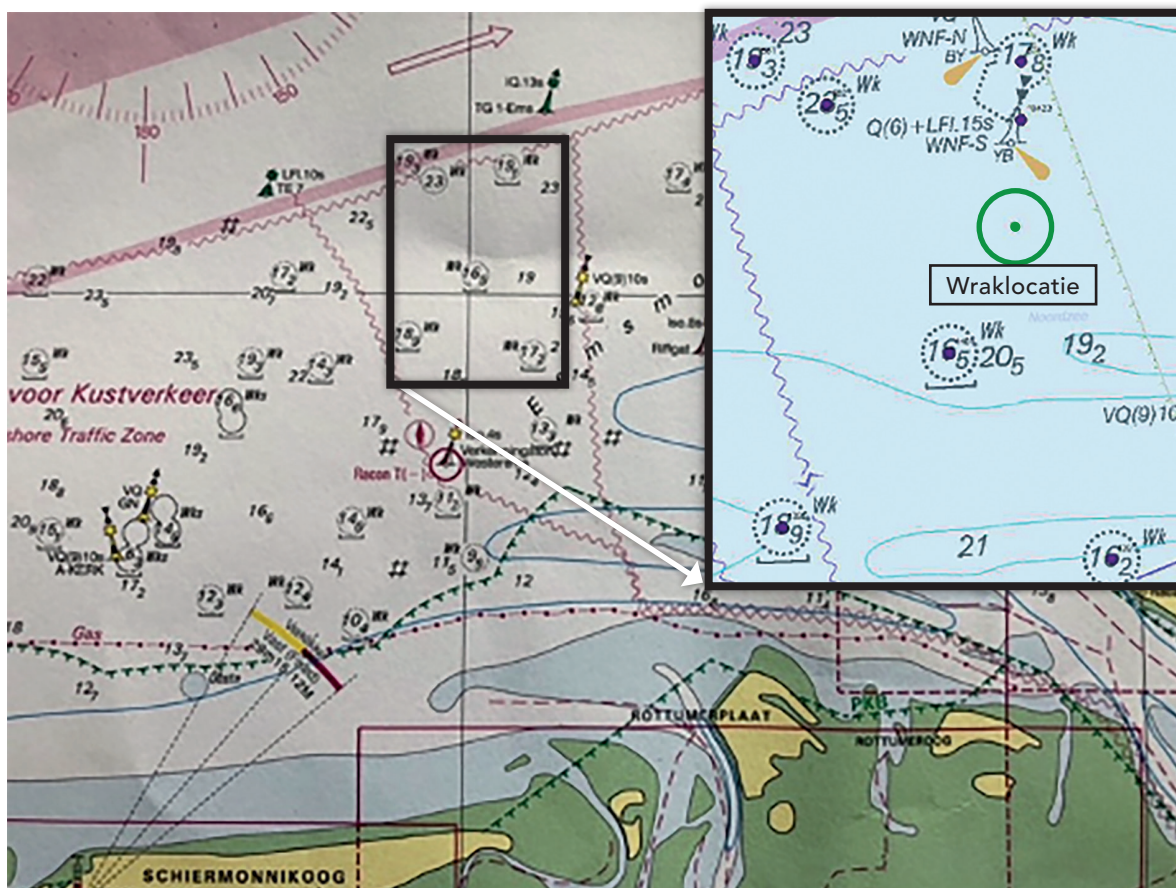
De UK-171 Spes Salutis kapseisde op 9 december 2020 omstreeks 09.44 uur.¹⁶ Op dat moment bevond de UK-171 zich op ongeveer 10 nautische mijlen boven Rottumerplaat. Er stond een zuidenwind met een kracht van 3 Beaufort. De stroom ter plaatse liep met 0,4 meter per seconde in de richting 300° (westnoordwest). Na het kapseizen zank de UK-171. Het wrak werd uiteindelijk aangetroffen op 53° 41,181 N 006° 20,995 O, aangegeven in figuur 14. Dat was 111 meter ten westen van de positie waarin het laatste AIS-sigitaal van de UK-171 werd ontvangen.

Figuur 14: Uitsnede zeekaart met daarin de positie van het wrak van UK-171. (Bron overzichtkaart: Hydrografische kaart 1812,9; Bron inzet: Rijkswaterstaat)

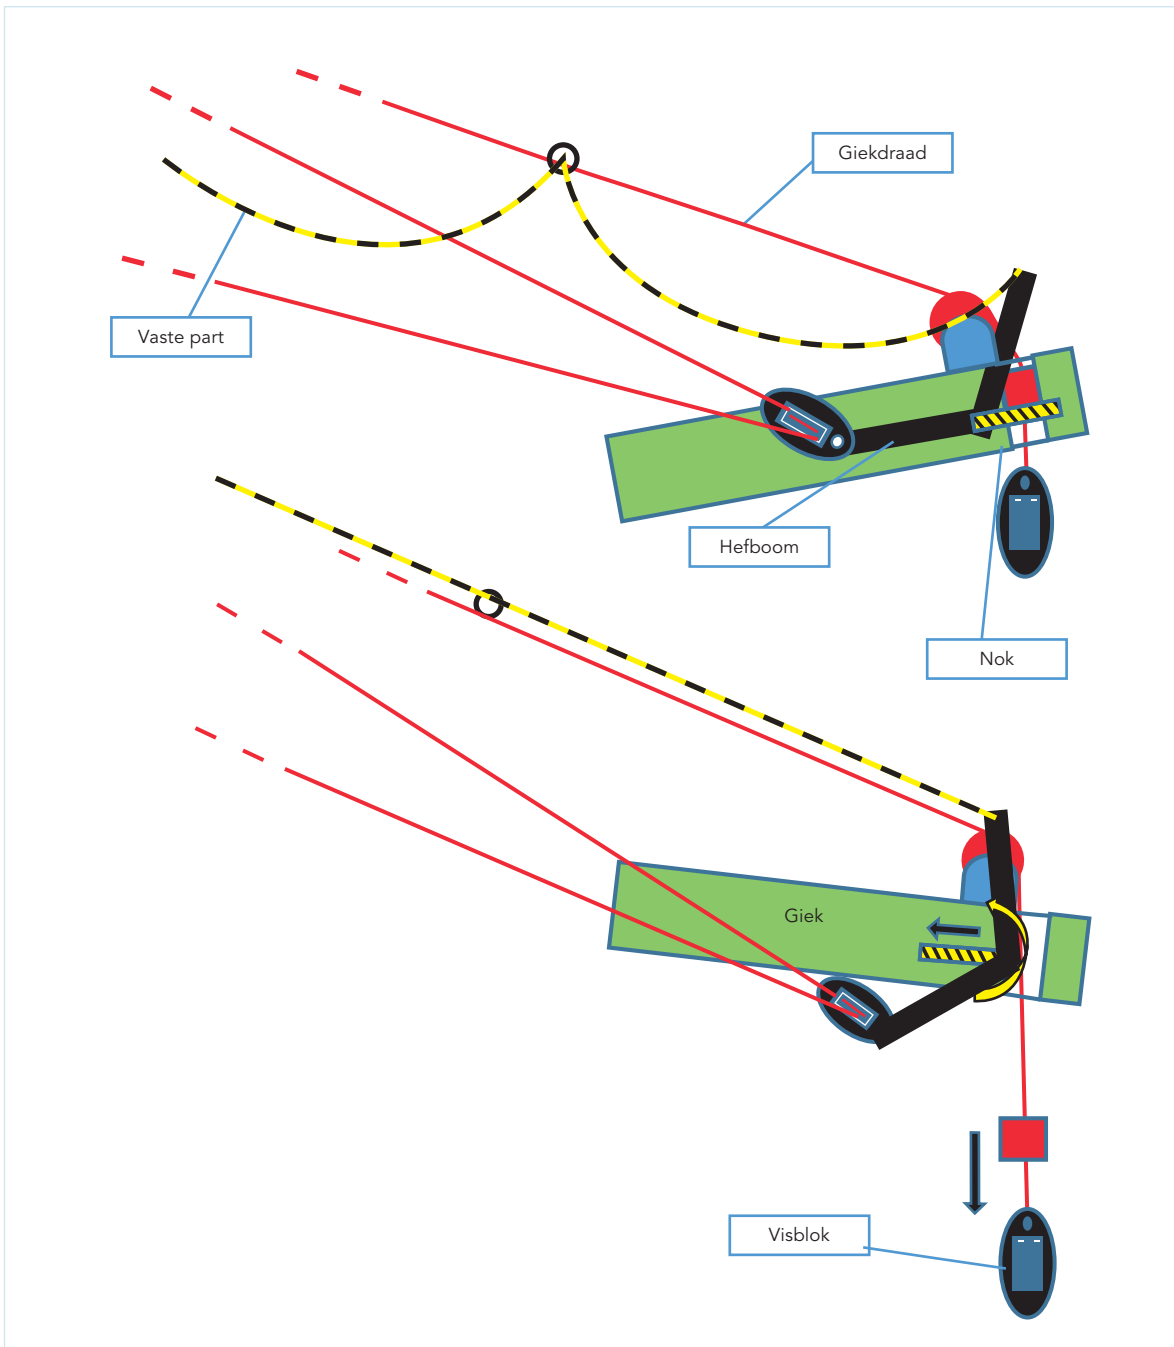
Figuur 24: Schematische weergave slip-constructie visblok. (Bron: Onderzoeksraad voor Veiligheid)

Zoals Figuur 24 laat zien zat de giekdraad niet vast aan het uiteinde van de giek. De draad liep door de giek heen naar het visblok. Door een nok in het uiteinde van de giek werd de giekdraad wel aan de giek vastgeklemd, waardoor de giek wel op en neer gehesen kon worden en het visblok daarbij vlak onder de giek bleef hangen. Deze nok werd bediend door de voornoemde hefboom en stevig op z'n plaats gehouden door de spanning van de giekdraad op het blok aan de onderzijde van de hefboom.

Wanneer de giek zover werd afgevierd dat het vaste part strak kwam te staan, werd daardoor de hefboom bediend. De nok verschoof waardoor de giekdraad niet meer werd vastgeklemd. Hierdoor kon het visblok verder worden afgevierd terwijl de giek dan bleef hangen in het vaste part. Men kon het visblok *slippen*.

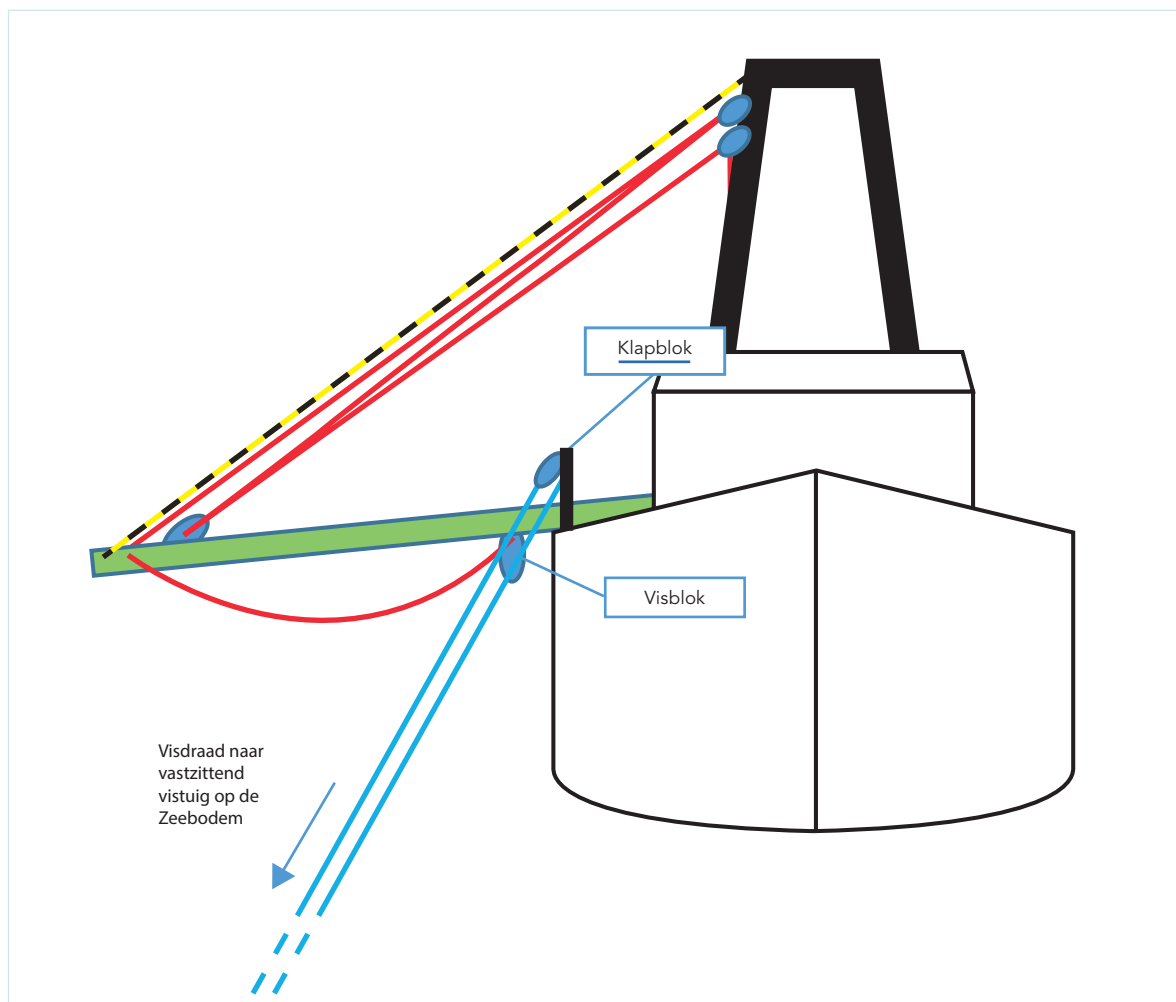
Deze slip-constructie had een belangrijke functie in de situaties dat het vistuig op de bodem achter een obstakel op de zeebodem bleef hangen. Door het visblok liep namelijk de visdraad die aan het vistuig was bevestigd. Aan het vistuig trekken om het los te krijgen terwijl het blok aan de giek was geklemd, zou betekenen dat de kracht via de giek op het schip werd overgebracht. Het uiteinde van de giek was dan relatief ver van het dwarsscheepse middelpunt van het schip waardoor een relatief groot kantelmoment zou ontstaan, met het risico van omslaan. Door het visblok te slippen kon het naar het gangboord worden gebracht, veel dichterbij het dwarsscheepse middelpunt. Het kantelmoment zou daardoor veel lager zijn en daarmee ook het risico van omslaan. Dit is weergegeven in Figuur 25.

Figuur 25: Het geslipte visblok is gevierd tot onder het klapblok. Er staat geen kracht meer op de loshangende giekdraad en dus ook niet meer op de (top van de) giek. (Bron: Onderzoeksraad voor Veiligheid)
