Managementsamenvatting

Kenniscentrum Wapensystemen en Munitie		 
Datum 2019-01-20	Onderzoek ten behoeve van veilige afvoer van 60 mm munitie van het HB mortier	Projectnummer 6172.07.2017
Documentnr. 28267		Hiermee vervalt Versie 1.8
Versie 2.0		Status Definitief (Indien getekend)

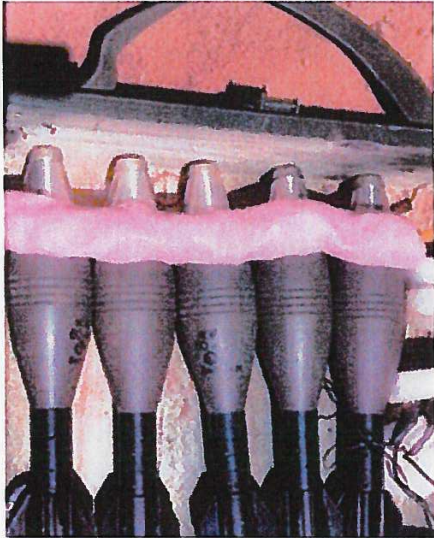
In foto 6 zijn de granaten afgebeeld vlak voordat ze zijn ingegraven. In totaliteit is 500 gram kneedspringstof over de overgang ontsteker – granaatlichaam aangebracht.

Foto 6: Mortiergranaten 60 mm HE-80 met ongewapende ontsteker voorbereid voor gecontroleerde vernietiging. (Foto: KC W&M)

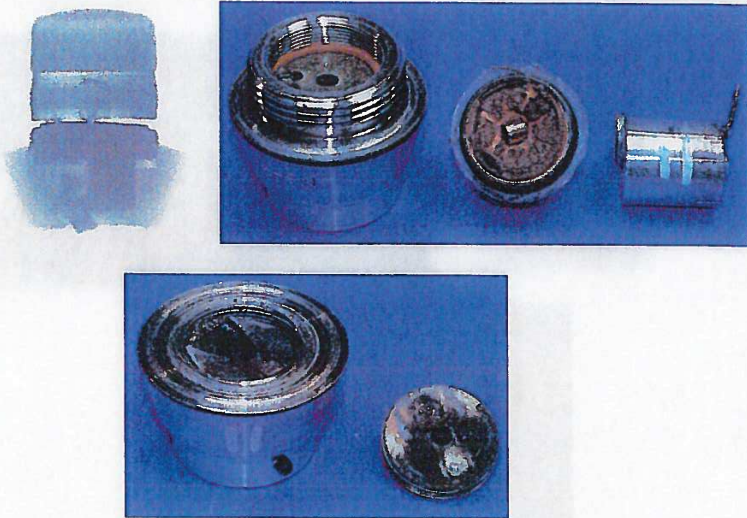
2.2.1 Foto's test 11

Test	Functioneren slagpijpje	Doorslag afsluitplaat	Functioneren overdrager	Functioneren schokversterker	Bijzonderheden
11	Ja	Ja	Nee	Nee	Inhoud overdrager is weg. Waarschijnlijk door de blast van het slagpijpje.
12	Ja	Ja	Nee	Nee	Inhoud overdrager is weg. Waarschijnlijk door de blast van het slagpijpje. Huis schokversterker doormidden gescheurd. Schokversterker is leeg.
13	Ja	Nee	Nee	Nee	Overdrager in schokversterker gedrukt.
14	Ja	Nee	Nee	Nee	Overdrager in schokversterker gedrukt.
15	Ja	Ja	Nee	Nee	Overdrager opengebarsten. Inhoud Schokversterker deels weg.
16	Ja	Nee	Nee	Nee	Overdrager in schokversterker gedrukt.
17	Ja	Ja	Nee	Nee	Overdrager opengebarsten. Inhoud Schokversterker deels weg
18	Ja	Ja	Nee	Nee	Overdrager opengebarsten.
19	Ja	Ja	Nee	Nee	Bodem uit de Overdrager geperst. Overdrager is leeg
20	Ja	Ja	Nee	Nee	Bodem uit de Overdrager geperst. Overdrager is leeg
21	Ja	Ja	Nee	Nee	Overdrager in schokversterker gedrukt.
