ONDERZOEKRAAD
VOOR VEILIGHEID

Mortierongeval Mali

Den Haag, september 2017

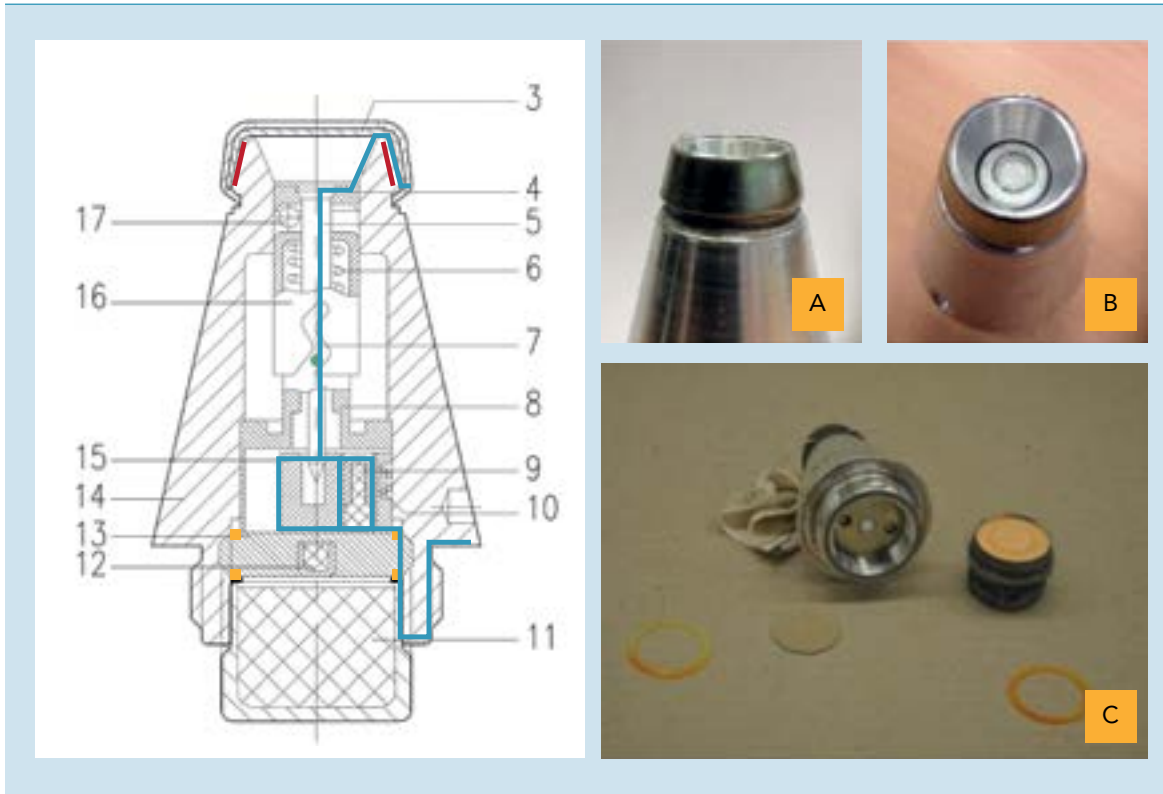
dat dit vocht kan doordringen tot de primer in het slagpijpe. De meest voor de hand liggende weg waarlangs vocht kan doordringen is via de bovenzijde. De barrière wordt hier gevormd door de lijm waarmee het membraan op de behuizing is bevestigd (de beschermkap zit los en vormt geen barrière). Vanwege de vele barrières is het minder voor de hand liggend dat vocht binnendringt via de schroefdraad van de schokbuis, de schroefdraad van de booster, de schroefdraad van de afsluitplaat en twee rubberen afdichtringen. Beide wegen zijn weergegeven in figuur 22 (figuur links).

Figuur 22: Doorsnede schokbuis met potentiële routes (blauw) voor indringing van vocht via lijmlaag (rood) en afdichtringen (geel). Foto A: Lijmlaag voor het membraan, foto B: opening tussen slagpin en huis en foto C: onderzijde huis met afsluitplaat, booster met kartonnen afdekplaatje en twee rubberen ringen. (Bron: TNO)

Hoewel zowel lijm als rubberen ringen vocht doorlaatbaar (permeabel) zijn, is de weg langs een lijmlaag eenvoudiger dan langs de drie schroefdraden en de twee afdichtringen. Ter controle zijn twee eenvoudige lektests uitgevoerd. Eerst zijn vijf schokbuisshuizen met de neus naar beneden geplaatst en gevuld met water; deze bleken alle waterdicht ondanks dat zij door KCW&M waren blootgesteld aan de omgevingsbelastingen die zij tijdens hun levenscyclus kunnen ondergaan. Vervolgens zijn de vijf schokbuizen bevestigd op een inert granaatlichaam en onderworpen aan vijf valtests vanaf een hoogte van ongeveer één meter met een willekeurige oriëntatie tijdens de impact op de grond. Daarna zijn de schokbuisshuizen opnieuw gevuld met water; de lijmlaag van één van de vijf schokbuizen bleek lek te zijn, zie figuur 23. Het is mogelijk dat de voorbelasting van de schokbuizen heeft bijgedragen aan de ontstane lekkage.

Hieruit blijkt dat doordringing van vocht via de lijmlaag van het membraan tot aan de energetische lading in de primer mogelijk is wanneer de mortiergranaat na een schok wordt blootgesteld aan vocht. Het is aannemelijk dat ook zonder schok, de lijmlaag verouderd en in de loop van de tijd makkelijker vocht doorlaat (bijlage H).

De afdichting van de schokbuis is kwetsbaar. Het is mogelijk dat vocht doordringt tot de energetische lading in het slagpijpje via de lijmlaag van het membraan op de punt van de mortiergranaat. De kans op indringing van vocht neemt toe als de granaat een of meerdere schokken heeft ondergaan.
