Schadeonderzoek Groningen Buitengebied

Technische rapportage

Nederlandse Aardolie Maatschappij B.V.

Technische rapportage
Definitief
29 maart 2017
ASN177-12/17-004.636

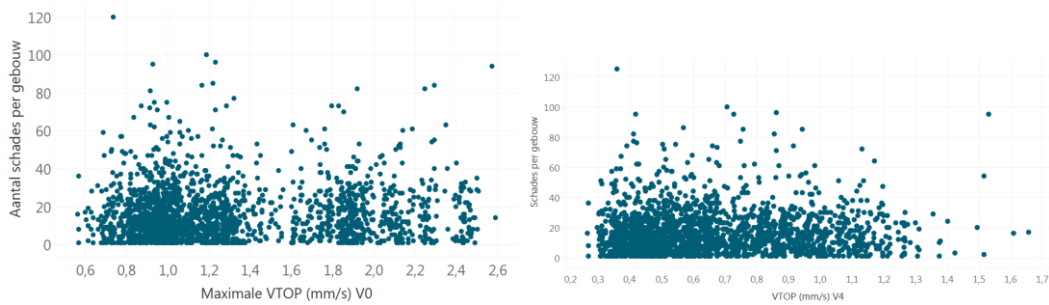
Afbeelding 3.11 Totaal aantal schades per gebouw ten opzichte van de VTOP voor V0 (links) en V4 (rechts)

Afbeelding 3.11 toont dat er in de dataset geen patroon zichtbaar is dat duidt op een relatie. Wat opvalt in de grafiek is een grote spreiding in het aantal schades per gebouw. Dit wordt verklaard uit de aanwezigheid verschillende gebouwtypes en bouwjaren zoals besproken bij afbeelding 3.2.

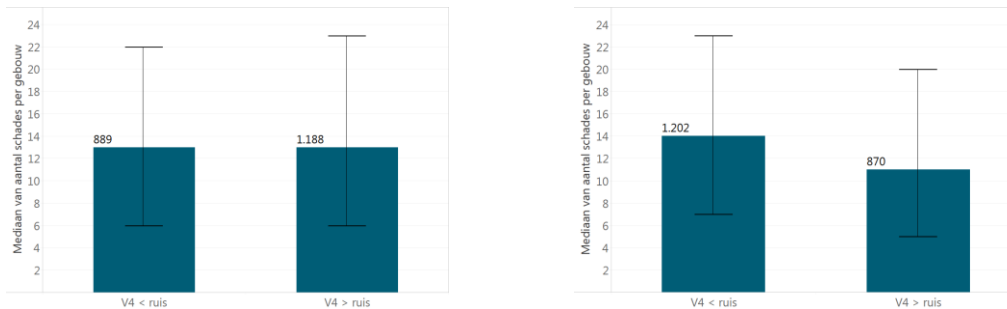
Afbeelding 3.12 Vergelijking mediaan van het aantal schades per gebouw voor groep waarvoor volgens GMM V4 de trillingsniveaus ten gevolge van aardbevingen lager zijn dan de achtergrondruis (links) en de achtergrondruis of trillingsniveaus verwacht door verkeer (links)

Op basis van de GMM V4 berekening volgt dat voor een groep gebouwen in het onderzoek de zogenaamde achtergrondruis hoger is dan de maximale berekende trillingsnelheid ten gevolge van de aardbevingen. Onder achtergrondruis wordt het achtergrondtrillingsniveau verstaan dat voor een gebouwtype door andere trillingsbronnen dan aardbevingen over een tijdspanne van een jaar verwacht kan worden. Hierdoor kan onderscheid in twee groepen gemaakt worden. Eén groep waarvoor verwacht kan worden dat aardbevingen de bron is van de maatgevende trillingsbelasting en één groep waarvoor aardbevingen niet de bron van de maatgevende trillingsbelasting zijn. In afbeelding 3.12 is aan de linkerzijde de vergelijking gemaakt op basis van de achtergrondruis zoals generiek bepaald per gebouwtype, aan de rechterzijde zijn hiervoor ook aanvullende trillingswaarden voor specifiek het wegverkeer gehanteerd.

Op basis van de GMPE V0 berekening is de trillingsintensiteit door de aardbevingen hoger dan de achtergrondruis en is het niet mogelijk om twee groepen te vergelijken.

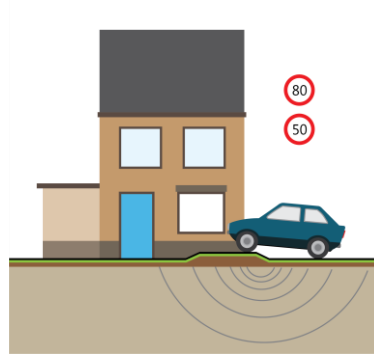
Afbeelding 3.16 Invloed van verkeerstrillingen op een gebouw

Daarom is bij schades waarbij de grenswaarde uit [13] waarschijnlijk overschreden is, de mogelijke schadeoorzaak 'overbelasting door trillingen - wegverkeer' door de expert aangemerkt als een schade waarbij een trilling mogelijk van invloed kan zijn geweest. In totaal is voor 198 schades deze mogelijke schadeoorzaak aangemerkt als preliminaire schadeoorzaak. Het betrof echter altijd een schade waarbij ook meerdere andere mogelijke oorzaken geverifieerd waren.

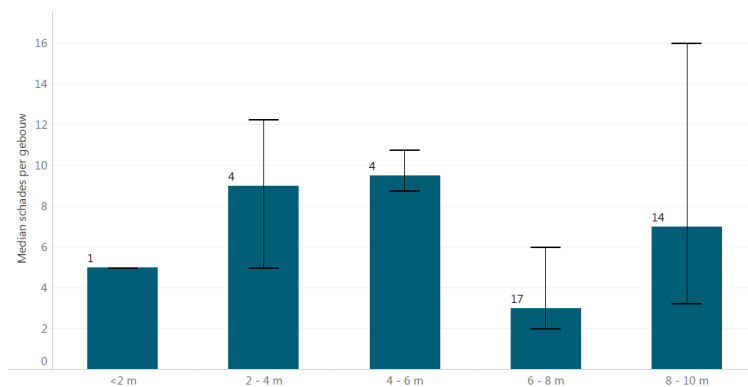
Afbeelding 3.17 Mediaan van het aantal schades ten gevolge van trillingen door wegverkeer ten opzichte van de afstand tot de weg

Het patroon dat wordt verwacht wordt niet bevestigd door de resultaten in het meetgebied. Er zijn echter te weinig waarnemingen om conclusies aan te kunnen verbinden. Ook de toetsen voor het type wegdek en de maximumsnelheid op de weg zijn gebaseerd op te kleine groepen.

Omdat er geen duidelijk waarneembaar schadebeeld is en de toets de relatie tussen trillingen ten gevolge van wegverkeer en schade niet aantoont, is het niet mogelijk gebleken om de schadeoorzaak te verifiëren als definitieve schadeoorzaak. Gezien het mogelijk overschrijden van de grenswaarde kan deze mogelijke schadeoorzaak echter ook niet voor alle gebouwen gefalsificeerd worden. Daarom wordt de mogelijke schadeoorzaak niet gefalsificeerd en niet geverifieerd wanneer niet aan het falsificatiecriterium wordt voldaan.

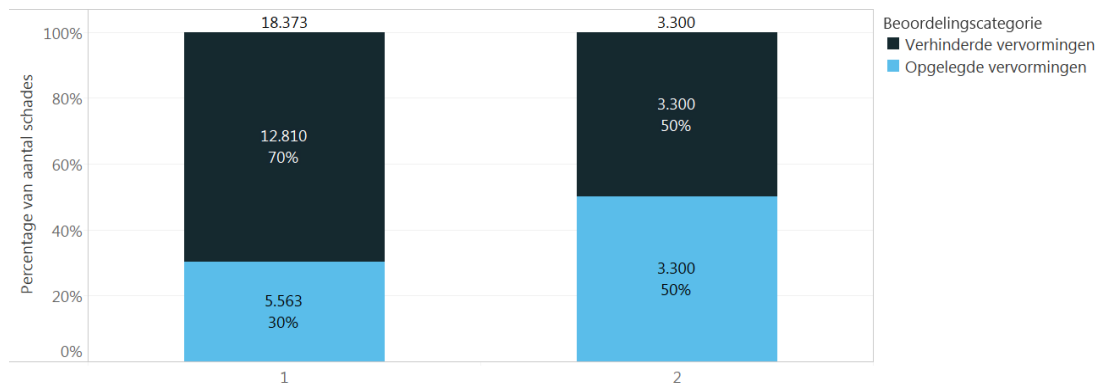
Afbeelding 3.18 Verdeling schadeoorzaak bij oorzaken afkomstig uit één of meer subcategorieën van de hoofdcategorie vervormingen

In afbeelding 3.18 is zichtbaar dat er bij 18.373 schades één mogelijke schadeoorzaak uit de hoofdcategorie vervormingen is. Met 12.810 schades is de mogelijke oorzaak 'verhinderde vervormingen' een meer voorkomende schadeoorzaak dan 'opgelegde vervormingen' waarvan 5.563 schades zijn waargenomen. Bij een beperkt aantal van 3.300 schades zijn beide mogelijke subcategorieën van schadeoorzaken uit de hoofdcategorie vervormingen geverifieerd.

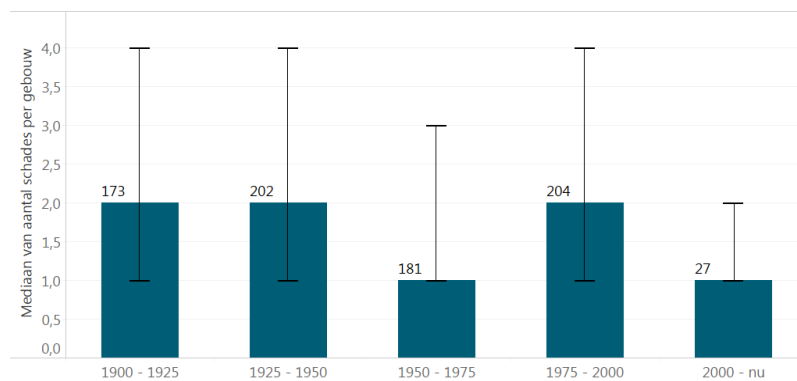
Afbeelding 3.20 Mediaan van het aantal schades per gebouw in metselwerk buitenwanden ten opzichte van het bouwjaar

Uit de afbeelding is een afname zichtbaar van het aantal schades door verhinderde vervormingen bij meer recent gebouwde woningen, zoals werd verwacht. De uitkomst van deze toets geeft daardoor geen aanleiding om over te gaan tot heroverweging van de beoordeling en versterkt daarmee de beoordeling van deze schades.

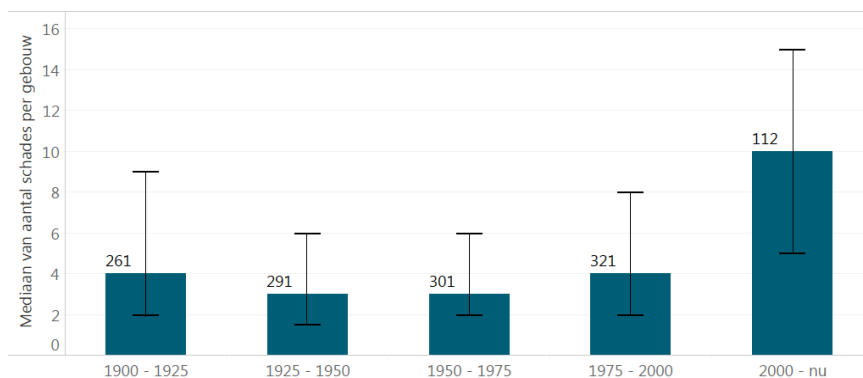
Afbeelding 3.22 Mediaan van het aantal schades aan binnenwanden per gebouw ten opzichte van het bouwjaar

Uit de afbeelding is duidelijke toename zichtbaar van het aantal schades in binnenwanden door opgelegde vervormingen bij meer recent gebouwde woningen, zoals ook werd verwacht. De uitkomst van deze toets geeft daardoor geen aanleiding om over te gaan tot heroverweging van de beoordeling en versterkt daarmee de beoordeling van deze schades.

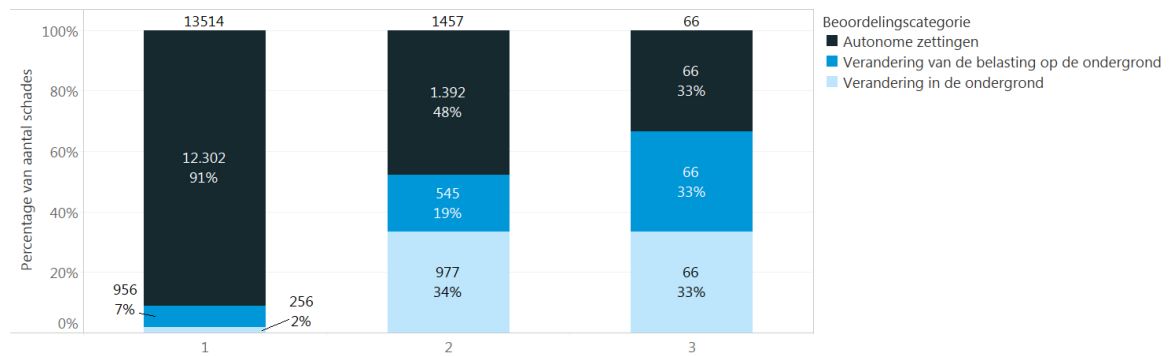
Afbeelding 3.23 Verdeling schadeoorzaak bij oorzaken afkomstig uit één of meer subcategorieën van de hoofdcategorie ongelijkmatige zettingen in de ondergrond

De subcategorie 'autonome zettingen' komt met meest voor. De categorieën 'verandering van belasting op de ondergrond' en 'verandering in de ondergrond' komen veel minder voor.

Uit afbeelding 3.23 volgt dat er bij 13.514 schades één mogelijke schadeoorzaak uit de hoofdcategorie ongelijkmatige zettingen in de ondergrond is. Bij 12.302 schades is de mogelijke oorzaak 'autonome zetting', bij 956 'verandering van de belasting op de ondergrond' en bij 256 'verandering in de ondergrond'.

Ook is in afbeelding 3.23 is zichtbaar dat er bij 1.457 schades twee mogelijke schadeoorzaken uit de hoofdcategorie ongelijkmatige zettingen in de ondergrond zijn. 1.392 schades hebben als mogelijke oorzaak 'autonome zetting', 545 'verandering van de belasting op de ondergrond' en 977 'verandering in de ondergrond'.

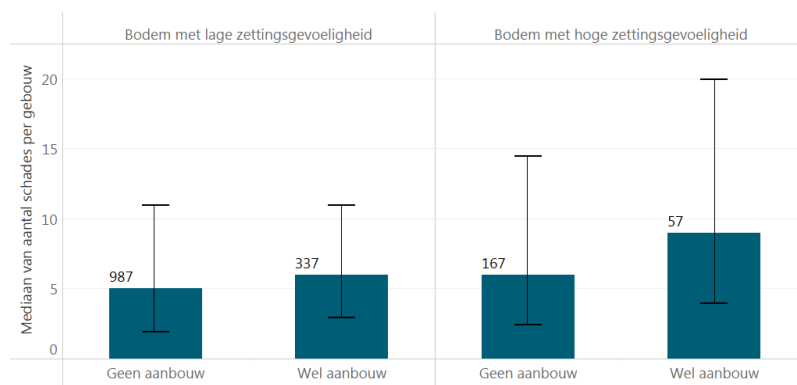
Afbeelding 3.26 Mediaan van het aantal schades per gebouw ten gevolge van ongelijkmatige zetting in ondergrond op relatief laag zettingsgevoelige ondergrond en relatief hoog zettingsgevoelige ondergrond voor gebouwen met en zonder aanbouw

Deze afbeelding toont dat het schadebeeld op alle soorten ondergrond is waargenomen in de beoordelingen, maar dat ongelijkmatige zetting inderdaad vaker voorkomen op ondergrond die gevoeliger is voor zettingen.

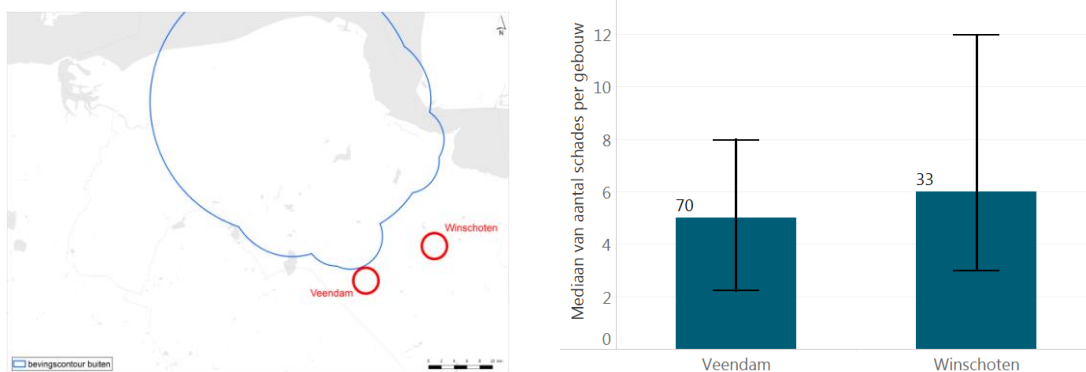
Afbeelding 3.27 Vergelijking zettingschades Veendam en Winschoten

Om te toetsen of er inderdaad geen directe aanwijzing is dat de bodemdaling ten gevolge van mijnbouwactiviteiten geleid heeft tot het schadebeeld ongelijkmatige zettingen, zijn twee onder een kap woningen en vrijstaande woningen met het schadebeeld ongelijkmatige zettingen uitgelicht in de omgeving Veendam en de omgeving van Winschoten, zie afbeelding 3.27. Er is gekozen voor deze vergelijking omdat in de omgeving van Veendam de bodemdaling ten gevolge van diepe bodemdaling het grootst is en de opbouw van de ondergrond in de omgeving van Winschoten een overeenkomstige opbouw heeft als die van Veendam. De keuze voor een beperkt aantal gebouwtypes maakt het mogelijk om het aantal variabelen nog verder te beperken in de vergelijking. Uit deze vergelijking in afbeelding 3.27 volgt dat er geen aanwijzing is om te concluderen dat het gehanteerde criterium niet klopt.
