Prestatiegericht Onderhoud van de Nederlandse Spoorweginfrastructuur

Onderzoek naar de uitwerking van Prestatiegericht
Onderhoud op het veilig berijden van het Nederlandse spoor

Datum: 16 december 2013

RV13-0017

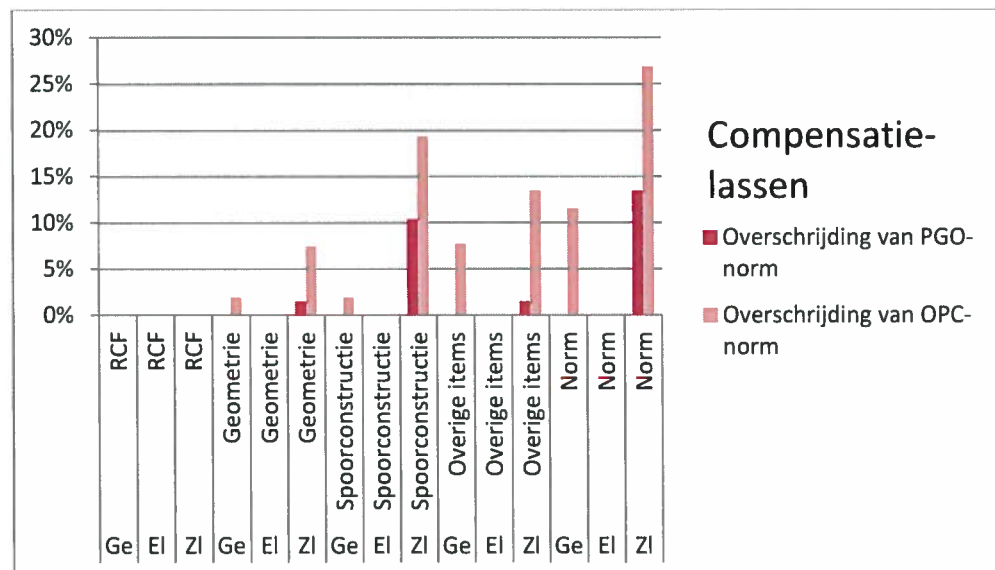
In Zeeland vallen bij compensatielassen de normoverschrijdingen bij de spoorgeometrie, de spoorconstructie en overige gebreken (het aanrijden van de tong, zie bijlage F). In Zeeland vertoont 13 procent van de compensatielassen gebreken die een afwijking zijn van de PGO-norm, voornamelijk de duurzaamheidsnorm. Zouden de OPC-normen gelden, dan zou dat percentage oplopen tot 27.

In Gelre worden veel tongen te vroeg aangereden. Van de geconstateerde spoorconstructiegebreken in Zeeland voldoen de meeste niet aan de OPC-normen en iets minder dan de helft niet aan de PGO-normen. Het aanrijden van de tong is vooral een overschrijding van de OPC-norm en in mindere mate van een PGO-norm.

Eemland heeft heel weinig compensatielassen en is wat dat betreft niet met de andere regio's te vergelijken. Ook daar valt de tolerantie van de PGO-normen op ten opzichte van OPC.

Figuur 2. Gebreken aan compensatielassen.

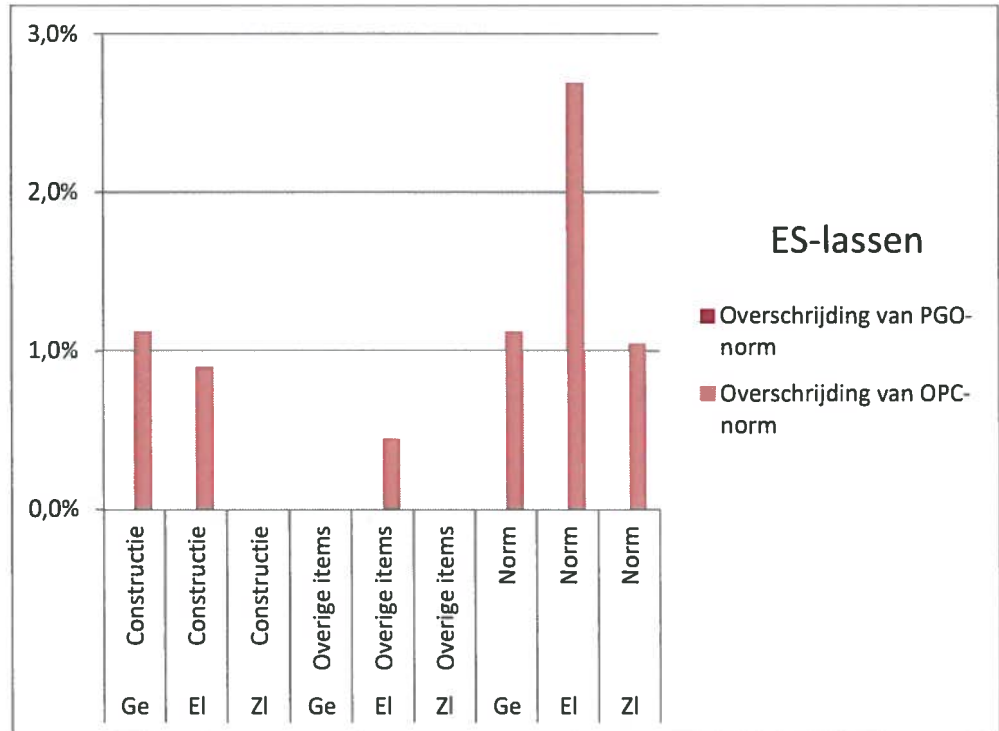
Voor wat betreft de constructie van ES-lassen constateert de inspectie veel verslagen koppen (zie bijlage F), als onderdeel van "constructie". Die blijken echter grotendeels binnen de normen te vallen. Zie voor verslagen koppen de afkortingen- en begrippenlijst.

Figuur 3. ES-las-gebreken.
