# Trambotsing Rijswijk

Onderzoek naar de trambotsing te Rijswijk van 2 maart 2014

Datum	27 februari 2015
Status	Versie 12, definitief

RV14-0133

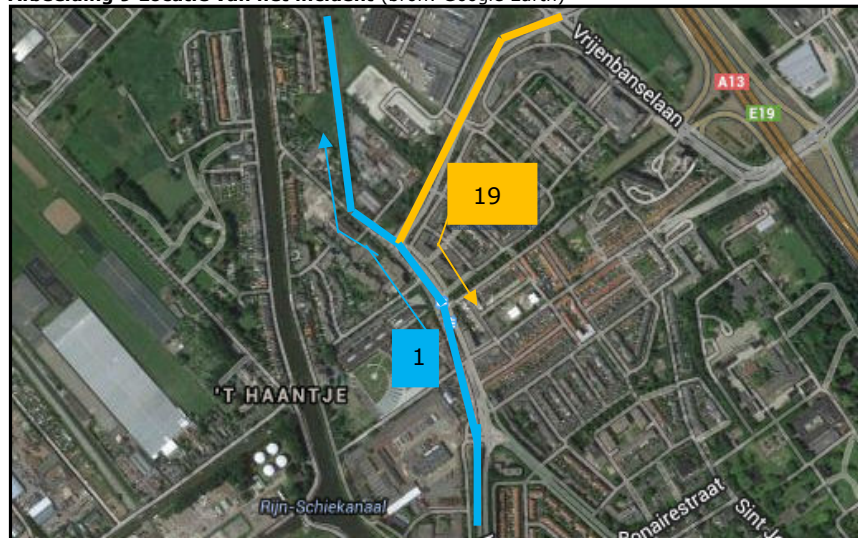
**Afbeelding 9 Locatie van het incident** (bron: Google Earth)

De locatie van het voorval is de kruising van de Broekmolenweg en de Vrijebanselaan in Rijswijk. Op de kruising takt tramlijn 19 (Delft – Ypenburg/Leidschendam) in op tramlijn 1 (Delft – Den Haag, zie afbeelding 9). Het kruispunt wordt verder druk gebruikt door het wegverkeer, met name personenwagens en bussen. Bovendien ligt aan de Delftse kant van de kruising de tramhalte "Brasserskade" waardoor ook regelmatig voetgangers de tramsporen oversteken.

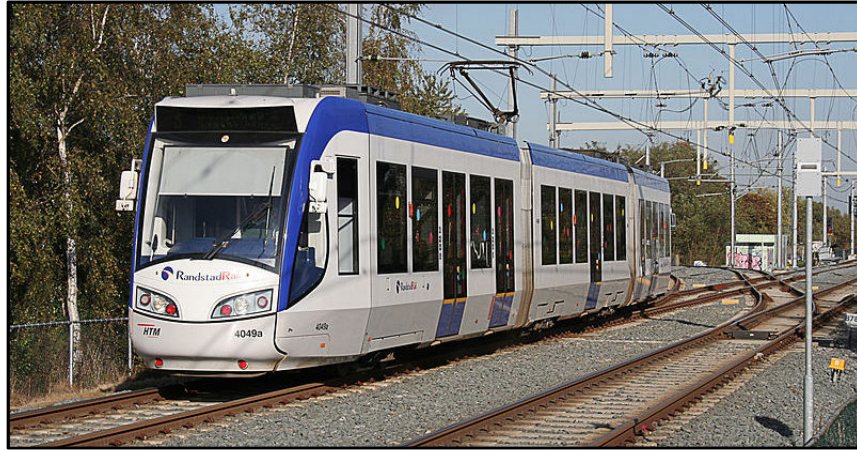
**Afbeelding 13 De RegioCitadis van de HTM ten behoeve van RandstadRail**

De RegioCitadis maakt weliswaar gebruik van Citadis componenten, maar is qua ontwerp een totaal ander voertuig, dat zowel voldoet aan de Duitse BOStrab eisen<sup>8</sup> voor trams, als de eisen die aan hoofdspoorwegmaterieel worden gesteld (onder andere botsbestendigheid). Dit noemt men het zogenaamde tramrein concept. De RegioCitadis werd als eerste gebouwd voor Kassel. De HTM gebruikt de RegioCitadis ten behoeve van RandstadRail (zie afbeelding 13) en voor inzet op enkele stadstramlijnen.

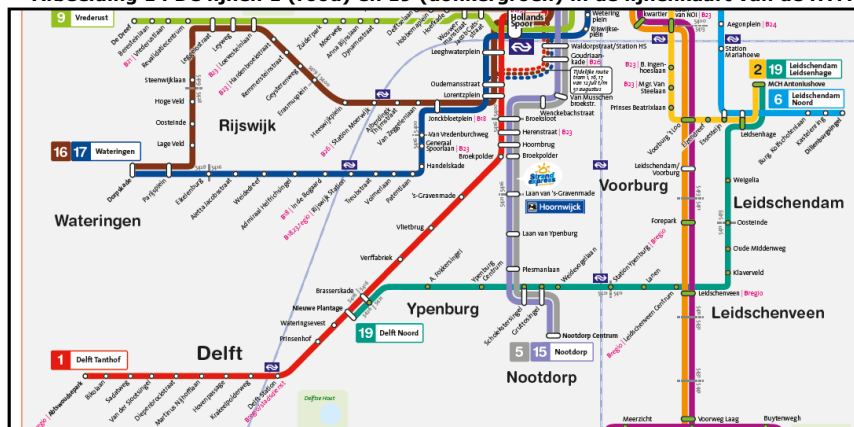
**Afbeelding 14 De lijnen 1 (rood) en 19 (donkergroen) in de lijnenkaart van de HTM**

Tramlijn 19 heeft een lengte van 12 km, waarvan 7 km op nieuw aangelegd spoor. De tram doet ca. 25 minuten over een rit van begin- tot eindpunt en rijdt in een frequentie van 15 minuten.
