Fysieke controle
STEP – 200 woningen

Controle van in het kader van de STEP-regeling ingediende energielabels bestaande situatie

Rijksdienst voor Ondernemend Nederland

Referentie: Wn141556abA0.tha
Status: definitief
Datum: 11 juni 2015

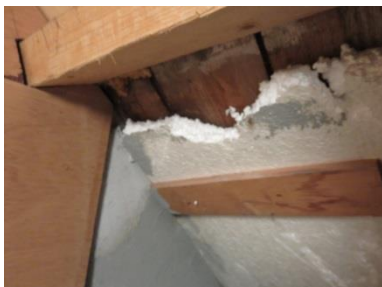
Figuur 3: Dakisolatie woning 1

Bij woning 1 is tijdens de inspectie dakisolatie geconstateerd met een dikte van 2 cm. In het startlabel is een isolatiedikte van 5 cm ingevoerd. De werkelijkheid is daardoor ongunstiger.

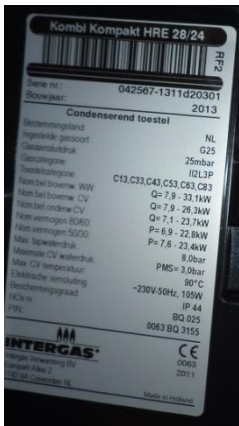
Figuur 26: Typeplaatje + bouwjaar CV-ketel woning 68

Bij woning 68, 69, 73 en 74 is een individuele HR-107-ketel aangebracht met respectievelijk het volgende bouwjaar 2013, 2008, 2014 en 2012. Dit wijkt af van het startlabel waarin is uitgegaan van lokaal gas voor verwarming en een keukengeiser voor warmtapwater. De exacte plaatsingsdatum van de cv-ketel uit 2014 is onbekend, voor de overige woningen is met zekerheid te stellen dat de opname van het startlabel niet akkoord is.

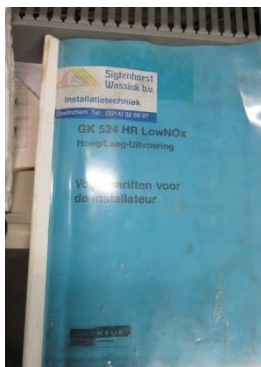
Figuur 52: Collectieve CV-ketel straat x

Bij de appartementen aan straat x zijn een aantal woningen reeds gerenoveerd. Bij de gerenoveerde woningen is het collectieve verwarmingssysteem gewijzigd in een individuele cv-installatie. De woningen 156, 158 en 160 zijn nog aangesloten op het collectieve systeem. In het startlabel is voor deze woningen uitgegaan van een collectieve VR-ketel. In het ketelhuis staan twee cv-ketels opgesteld, waarvan één cv-ketel een VR is en één cv-ketel een HR-ketel is. Aangezien het type HR-ketel onbekend is, dient voor deze ketel conform ISSO 82 te worden uitgegaan van een HR-100 ketel. Doordat in het startlabel geen onderscheid is gemaakt in de VR en HR-100 ketel is dit als afwijking geconstateerd.

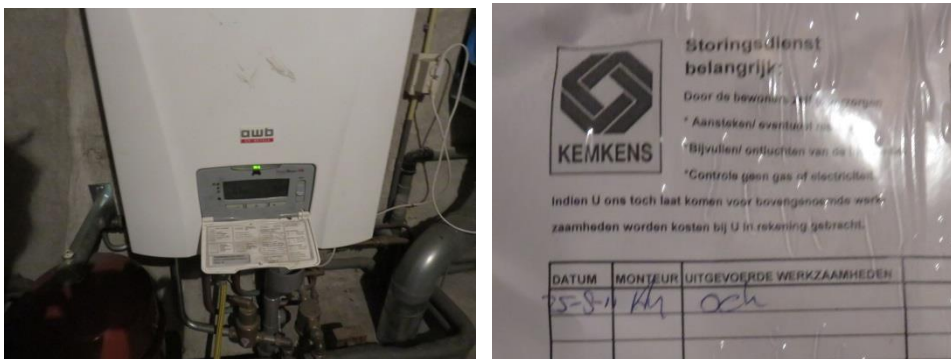
Figuur 55: CV-ketel met onderhoudssticker woning 166

Bij woning 165 en 166 is in het startlabel uitgegaan van een VR-ketel voor verwarming en een combitap VR voor tapwater. Tijdens de inspectie is een individuele HR-107 combiketel geconstateerd met een onderhoudshistorie sinds 2011 voor woning 166 en een onderhoudshistorie sinds 2009 voor woning 165. De sticker die op de cv-ketel is aangebracht voor onderhoud geeft aan dat de cv-ketels al enige jaren geleden zijn geplaatst. Dit komt niet overeen met het startlabel, waardoor het startlabel niet akkoord is.

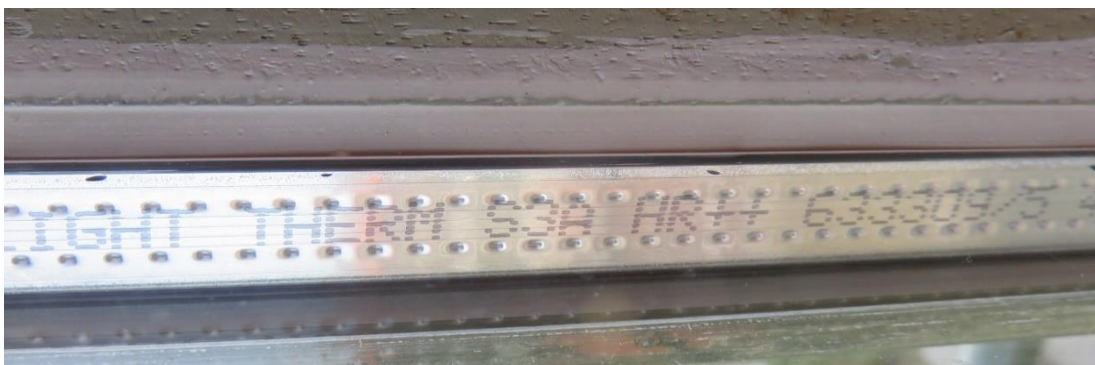
Figuur 65: HR⁺⁺-glas woning 193

Bij woning 193 is in het startlabel uitgegaan van enkel/dubbel glas. Tijdens de inspectie is dubbel glas, HR⁺-glas en HR⁺⁺-glas geconstateerd. Het hoogrendementsglas is niet in het startlabel opgegeven, waardoor het startlabel ongunstiger is dan de werkelijkheid.

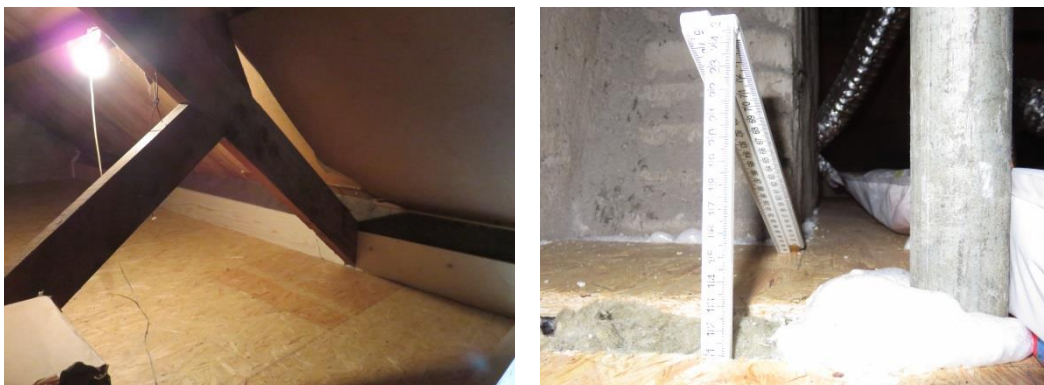
Figuur 68: Zoldervloer woning 194

De zoldervloer van woning 194 is voorzien van 10 cm isolatie. In het startlabel is uitgegaan van een ongeïsoleerde zoldervloer. De zoldervloer is recent nieuw afgetimmerd, naar verwachting als gevolg van de uitgevoerde renovatie. Er dient te worden nagegaan wanneer deze renovatie heeft plaatsgevonden. Het huidige verschil tussen startlabel en werkelijkheid is als niet akkoord aangemerkt.

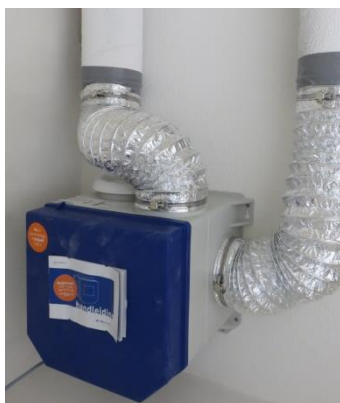
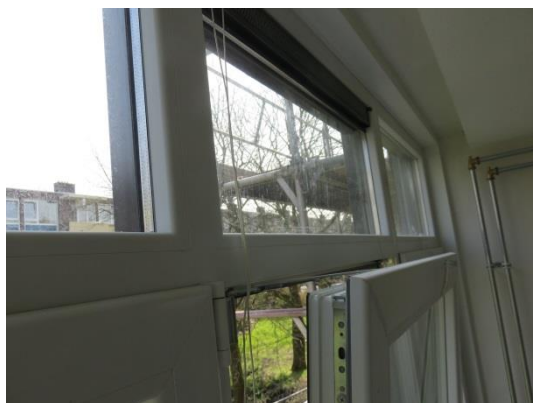
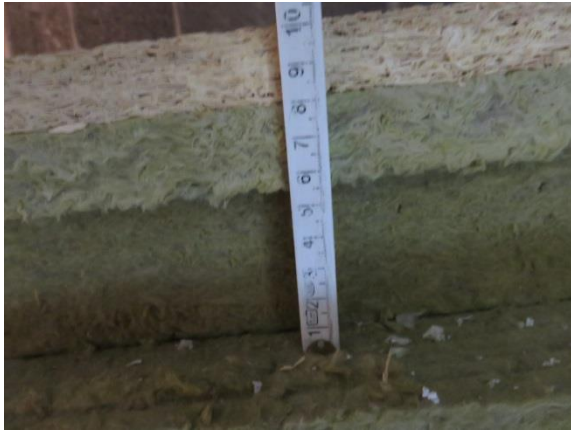
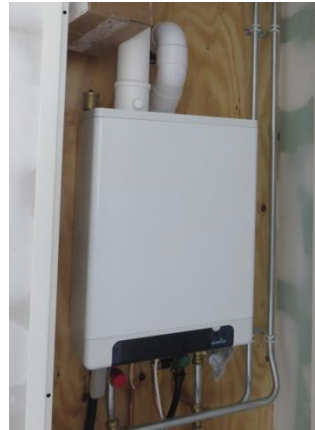
Figuur 70: Foto's gerenoveerde woningen

De woningen 195 t/m 198 werden ten tijde van de inspectie gerenoveerd. In de woning zijn diverse zaken reeds vernieuwd onder andere de ramen, vloerisolatie boven bergingen, cv-ketel en het ventilatiesysteem. Hierdoor is het niet meer mogelijk om het startlabel te bepalen.
