VROM-Inspectie
Ministerie van Volkshuisvesting,
Ruimtelijke Ordening en Milieubeheer

Buisleidingenincident Heinenoord, 12 oktober 2007

Onderzoek naar de oorzaak

Datum 11 mei 2009
Status Definitief

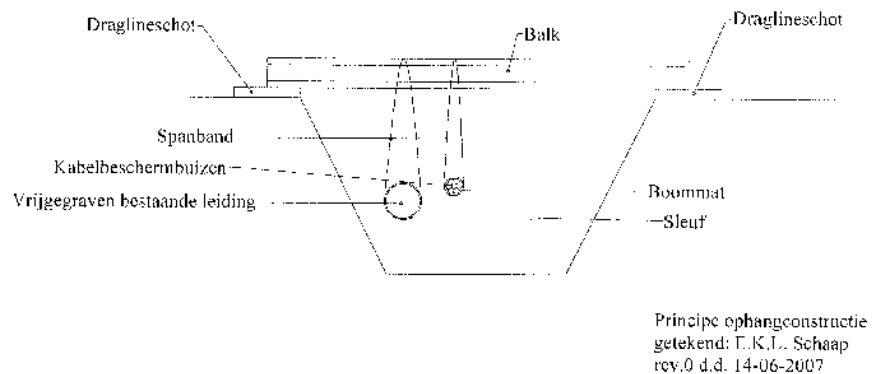
Figuur 5-3 Voorgeschreven ophangconstructie bestaande kabels en leidingen bij de aanleg van de kerosineleiding (ref. 1-h)

Het aansluiten van een leiding vanuit het vrije veld op een leiding in een civiele constructie, zoals het eindgebouw van de tunnel onder de Oude Maas, is een complexe activiteit waarbij extra zorgvuldig moet worden gewerkt en waarvoor extra veiligheidseisen gelden. Eén van die eisen is dat bij werkzaamheden aan de nieuwe leiding de bestaande ingegraven leidingen ter plaatse moeten worden vrijgegraven en deugdelijk moeten worden ondersteund opdat eventuele schade aan die leidingen zo veel mogelijk wordt voorkomen en eventuele problemen goed kunnen worden gesignaleerd en verholpen (Zie het plan van aanpak "Leidingtunnel Oude Maas" uit ref. 1-h). Zie figuur 5-3 waarin de aanlegconstructie schematisch is getekend.

Uit interviews van betrokkenen (ref. 2-b, 2-d) blijkt dat dat vrijgraven niet heeft plaatsgevonden. Was wel volgens de voorschriften gewerkt dan was de lekkage van de waterstofleiding mogelijk tijdig gesignaleerd en verholpen vóórdat het incident had kunnen plaatsvinden.

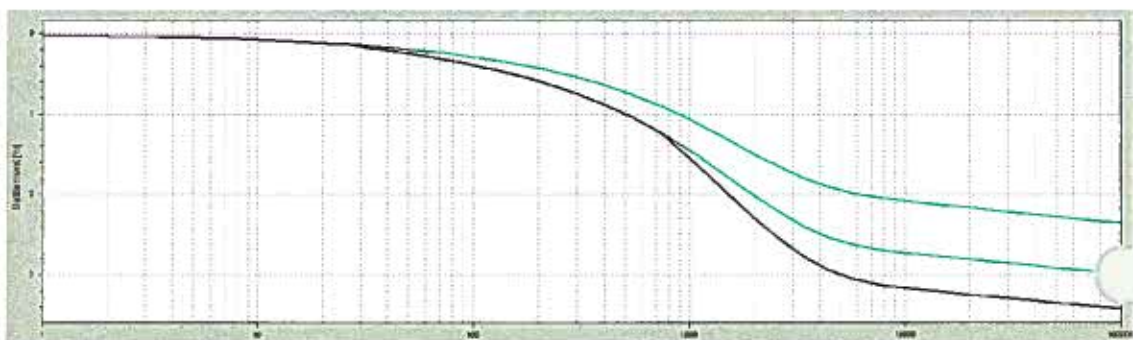
**Figuur 5.2** Berekend zettingsverloop nabij inganggebouw**Zetting ter plaatse van 6" AL-leiding**

Met behulp van het rekenmodel zijn vervolgens met de door de "zetbaak-fit" vastgestelde eigenschappen de zettingen berekend ter plaatse van de leidingen nabij het inganggebouw.

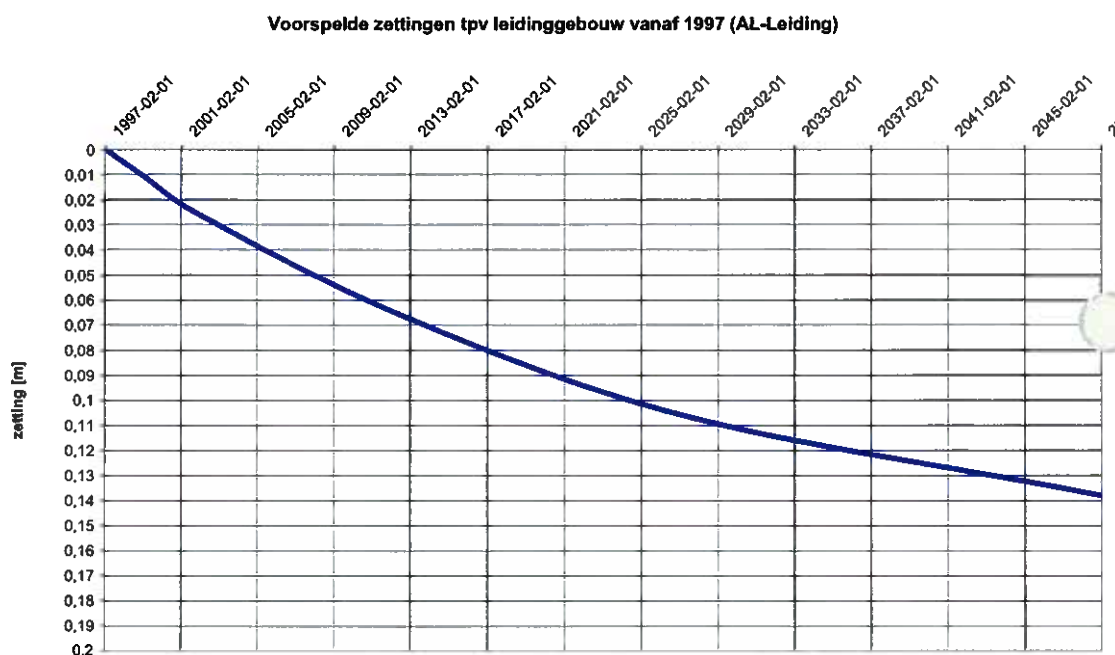
**Figuur 5.3** zetting ter plaatsen van 6" AL-leiding**Zetting ter plaatse van 4" Shell-leiding**

Deze leiding is aangelegd in februari 1997. Aan de hand van het berekende zettingsverloop (zie figuur 5.2) is de zetting vastgesteld vanaf moment van aanleg (zie figuur 5.3).

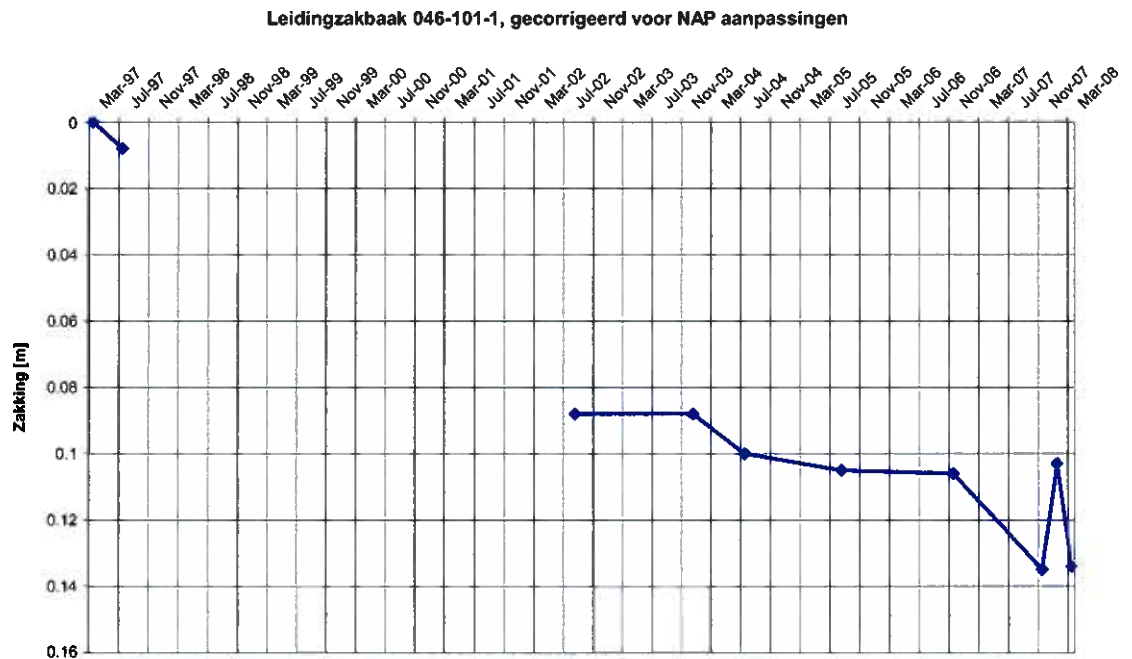
Figuur 5.5 verloop zakking in de tijd zakbaak 1

Op enkele plaatsen zijn zakbaken op de leidingen geplaatst (zie bijlage 3). De meetresultaten van enkele bakken in de nabijheid van het inganggebouw zijn hierna weergegeven.

In de periode augustus 1997 tot april 2002 zijn geen metingen beschikbaar. De verwachting is dat de leidingen de grondzetting vrijwel geheel zullen volgen, zodat de gemeten zakking van de leiding ook een goed beeld geeft van de zetting van de grondlagen onder de leiding.

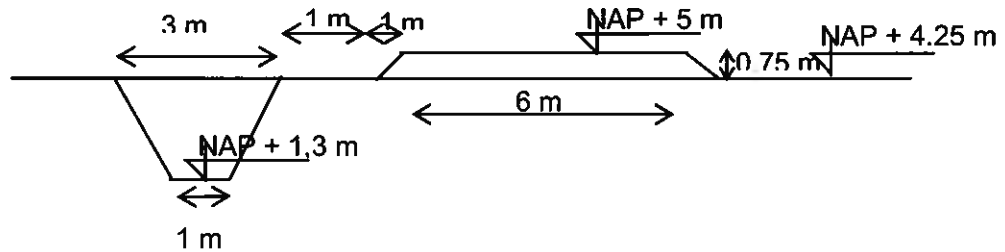
Figuur 5.8 Geometrie leidinsleuf voor aanleg DVD leiding

Voor zover bekend zijn de afmetingen van de sleuf voor het leggen van de DVD leiding niet vastgelegd. Uit de foto's gemaakt tijdens het incident wordt geschat dat de breedte van de sleuf aan maaiveld 3 m is. De bodembreedte wordt geschat op 1 m.

De foto's tonen aan dat bij het ontgraven in eerste instantie over een grote breedte de toplaag met teelaarde opzij wordt gezet. Vervolgens wordt de sleuf ontgraven waarbij de ontgraven grond als een lage terp naast de sleuf wordt neergelegd. De rupssporen op deze terp tonen aan dat tijdens het aanleggen van de leiding een graafmachine over deze terp heeft gereden.

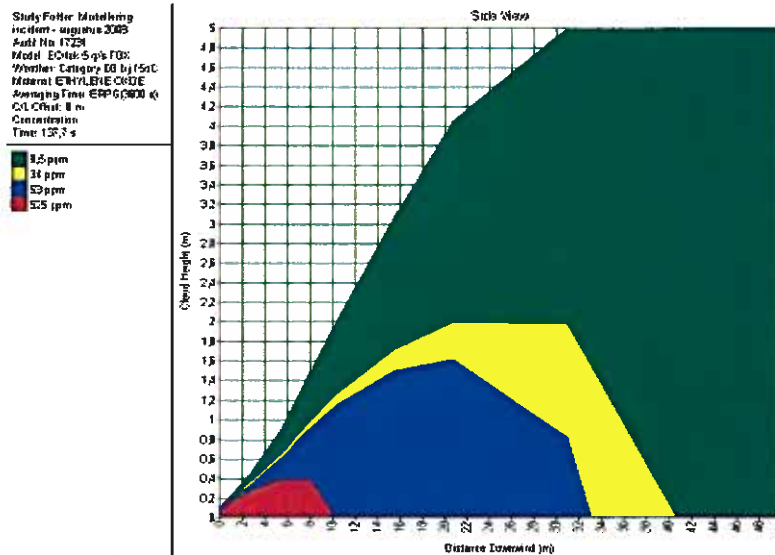
Als het ethyleenoxide zou zijn geweest welke op 12 oktober 2007 is ontsnapt, dan is het mogelijk dat deze stof vóór het moment van ontsteken door de werknemers die bij de aanleg betrokken waren, zou zijn opgemerkt (zie tabel 2 en figuur 3): ethyleenoxide heeft volgens het Chemiekaartenboek echter “geen of slechte waarschuwendende eigenschappen door geur”. Ook wordt de geurdrempel bij lekkages waarbij minder dan 3 gram per seconde vrijkomt, op maximaal 1,50 meter hoogte bereikt. Er is in ieder geval geen geurwaarneming gerapporteerd.

Figuur 3: Zijaanzicht bij uitstroming van 5 gram ethyleenoxide per seconde, waarbij geen ontsteking heeft plaatsgevonden. Binnen het rode en blauwe gebied zijn de concentraties hoger dan de levensbedreigende waarde en de alarmeringsgrenswaarde. Binnen het gele en groene gebied worden respectievelijk de geurdrempel en de wettelijke grenswaarde overschreden.
