### Working paper 3.1 :Nadere toelichting op de maatregelen uit de 2006-brief

### Working paper 3.4: Materieelproblemen door sneeuw

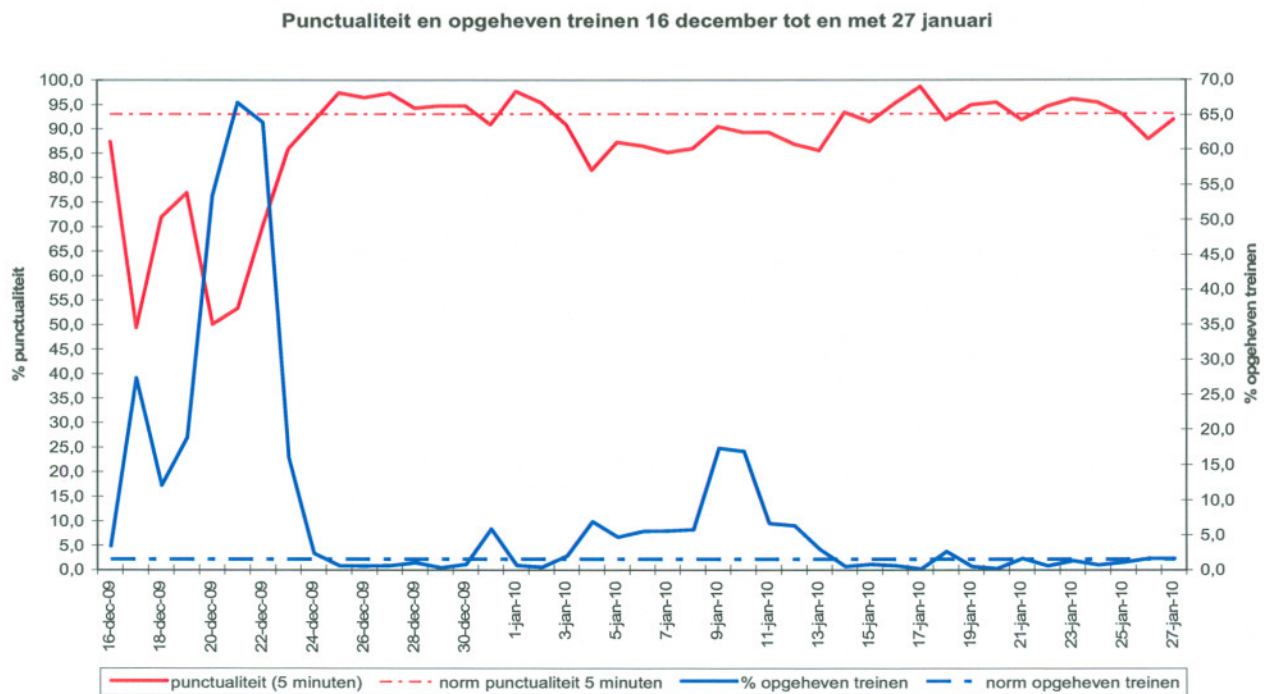
Bron: Punctualiteit per dag NSR

- In de periode tussen 24 december tot 3 januari herstellen de aankomstpunctualiteit en de opgeheven treinen zich weer naar normale niveaus. Tussen 3 januari en 13 januari zakt de punctualiteit door onder meer negatieve weersinvloeden, infra-storingen en langere stationnementen door minder en daardoor vollere treinen.
- Na 13 januari herstelt de punctualiteit zich naar normale waarden met enkele uitschieters naar boven en beneden. NB: 17 januari scoorde NS de hoogste punctualiteit ooit (98,6%).

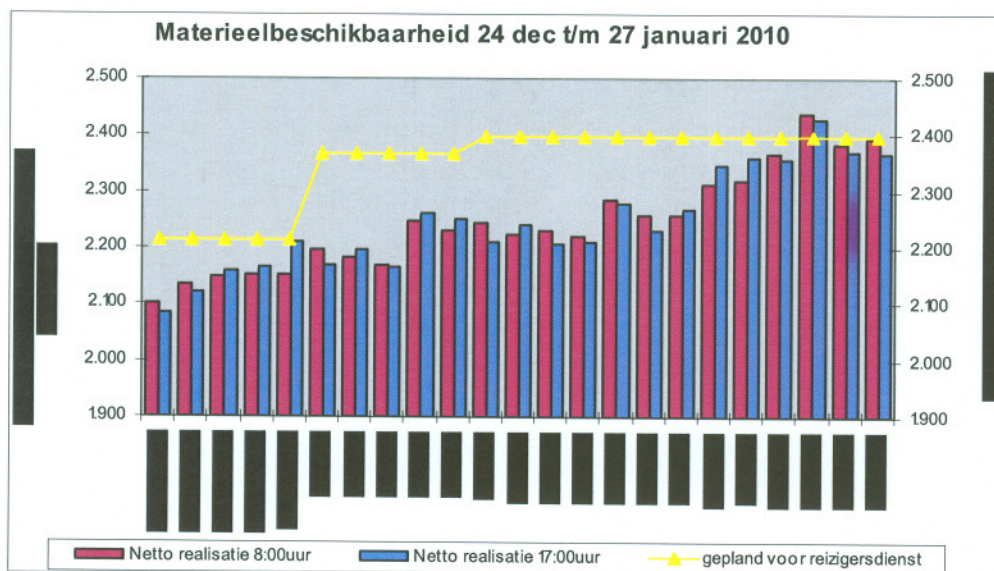
Bron: Materieelbeschikbaarheid NSR

- In het weekend van 9 en 10 januari, toen het wederom sneeuwde, heeft NS 80% van haar weekenddienstregeling gereden. Eén van de overwegingen daarvoor was om het materieel zo min mogelijk onder de sneeuw te laten lijden en het beschikbaar te houden voor doordeweeks.
- Vanaf 25 januari reed treinserie 2800 Rotterdam-Deventer weer tussen Rotterdam en Amersfoort, maar nog niet tussen Deventer en Amersfoort.
- Over de periode 24 december tot 27 januari neemt de materieelbeschikbaarheid geleidelijk toe.
