29 september 2016 16.272.01

Runway safety study Maastricht Aachen Airport

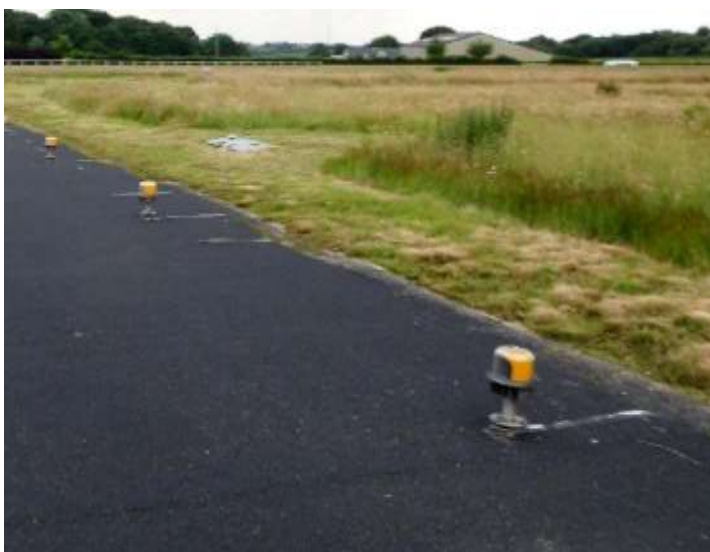
Figuur 12 Baaneinde verlichting 03

Aan het begin van baan 03 (zuidelijke einde), staan runway end lights op de baan (zie Figuur 12). To70 is door MAA geïnformeerd dat deze lampen niet binnen de declared distances zijn. Hierdoor vormen ze geen baan obstakel.

Voor het draaien op de baan voor vertrek vormen de lampen geen belemmering omdat ze zich bevinden in de verplichte ruimte tussen het baaneinde en het landingsgestel van een draaiend vliegtuig (zie Relevante EASA regelgeving en richtlijnen 2.1). Bij vertrek vanaf baan 21 kunnen de lampen bij de baankop van 03 ook geen baan obstakel vormen, omdat het baaneinde dient te worden overvlogen met 35 voet en de lampen zijn buiten het baan-einde. De lampen kunnen alleen geraakt worden tijdens een overrun. Dat is acceptabel aangezien de constructie van de baanverlichting frangible is.
