Defensie & Veiligheid
Oude Waalsdorperweg 63
2597 AK Den Haag
Postbus 96864
2509 JG Den Haag**TNO-rapport**

TNO 2021 R10130

Onderzoek verbindingproblemen C2000

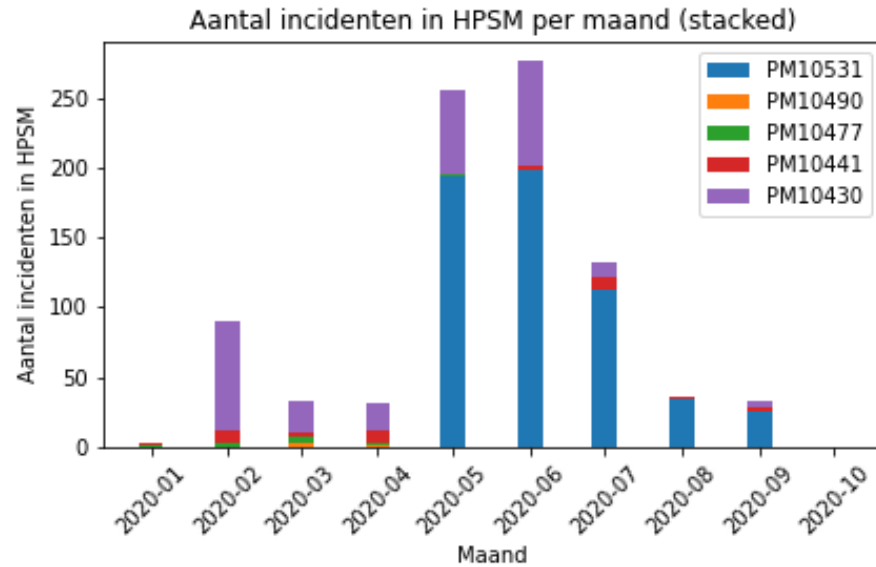
Figuur 5 Totaal aantal geregistreerde incidenten gekoppeld aan de geselecteerde problemen per maand.

Het gecombineerde aantal geregistreerde incidenten ten aanzien van de geselecteerde problemen is weergegeven in onderstaand figuur 5.

Naast de vier geselecteerde problemen die hiervoor zijn behandeld, is het probleem van een lange piep in gesprekken tussen de meldkamer en radio's (PM10490) in dit overzicht opgenomen. Dit probleem wordt in dit onderzoek niet nader onderzocht maar is opgenomen omdat het de aanleiding vormde voor het uitschakelen van *slot ramping* en de pilot met het inschakelen van *carrier ramping*.

Het opgetelde aantal geregistreerde incidenten gekoppeld aan deze vijf problemen varieert van enkele tientallen tot bijna 300. De spreiding wordt grotendeels verklaard door de uitschieters van het aantal geregistreerde incidenten van het probleem met het rode kruis op Sepura radio's (PM10531) in mei en juni en het aantal incidenten ten aanzien van het handover probleem (PM10430) in februari, mei en juni. Incidenten met betrekking tot PM10531 waren er vanaf de migratie, maar zijn door de beknopte beschrijvingen van de klachten, niet als eigenstandig probleem opgevallen. Pas nadat Sepura een aantal logfiles had bekeken en geconcludeerd dat het niet aan de "buurcelproblemen" lag (10430 en 10441) is het als apart probleem benoemd [54].

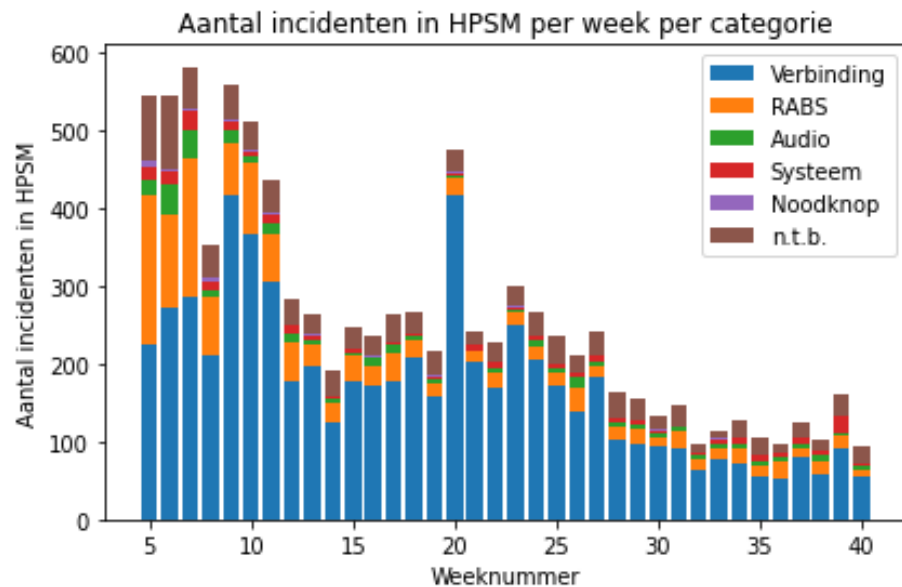
Figuur 7 Totaal aantal geregistreerde incidenten per week per categorie.

Om inzicht te krijgen in de omvang van de geselecteerde verbindingproblemen in relatie tot het totaal van problemen in C2000, is in onderstaande figuren 6 en 7 een overzicht gemaakt van het totaal aantal geregistreerde incidenten door de tijd, opgesplitst naar zes categorieën: verbindingproblemen, problemen met het radio bedieningssysteem (RABS), audioproblemen, systeemproblemen, problemen met de noodknop en overige.

De overzichten zien dat de meest omvangrijke categorie bestaat uit geregistreerde incidenten ten aanzien van verbindingproblemen, gevolgd door problemen met het radio bedieningssysteem (RABS) en overige problemen. Het aantal geregistreerde incidenten ten aanzien van problemen met het radio bedieningssysteem zijn in de twee maanden na de migratie afgenomen terwijl het aantal incidenten van verbindingproblemen aanvankelijk afnam maar weer hoger kwam te liggen in mei en juni. Dit laatste kan worden verklaard door de ‘week van het melden’ (week 20) waarin gebruikers is gevraagd alle ervaren problemen nauwgezet te melden. De afname van het aantal verbindingproblemen vanaf juli zou kunnen zijn veroorzaakt door wijziging van het frequentieplan en het doorvoeren van andere wijzigingen aan het netwerk.

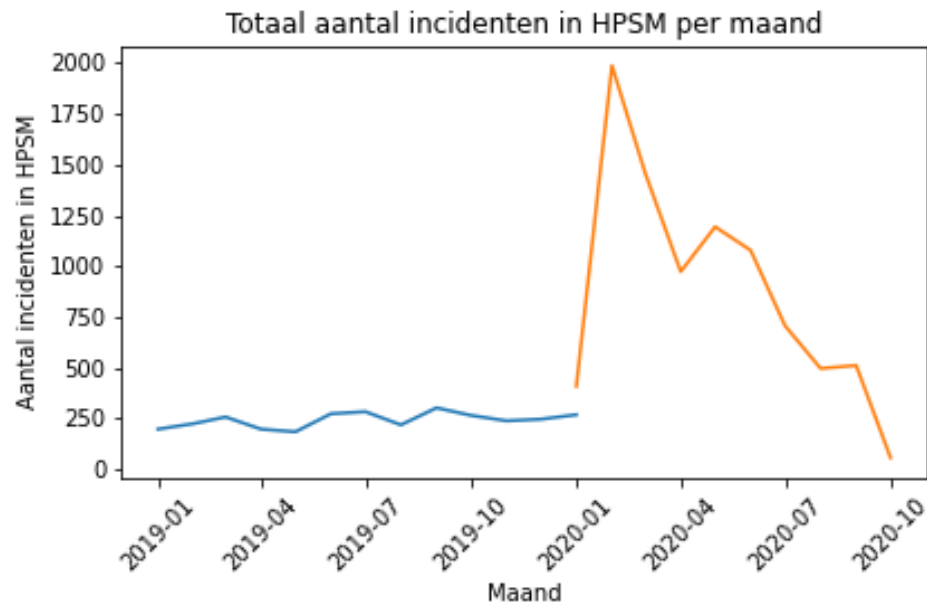
Figuur 9 Aantal geregisterde incidenten per maand voor en na de migratie.

Naast het totaalaantal geregisterde incidenten sinds de migratie van het C2000 netwerk is gekeken naar de verhouding van het aantal geregisterde incidenten sinds de migratie ten opzichte van de periode voor de migratie. Onderstaand overzicht in figuur 9 laat zien dat het totaalaantal geregisterde incidenten in het jaar voorafgaand aan de migratie varieerde tussen de 200 en 300 incidenten per maand. Na de migratie is een duidelijk piek zichtbaar tot ongeveer 2000 geregisterde incidenten per maand, gevolgd door een tweede piek met ruim 1000 geregisterde incidenten per maand. Het aantal geregisterde incidenten lag begin oktober – het laatste moment waarop de data voor dit onderzoek is ingezien – nog boven het gemiddelde niveau van 2019.
