Veiligheidsrapport RWS regionale waterkeringen van het rijk

Datum 30 maart 2021
Versie V 1.0
Status definitief

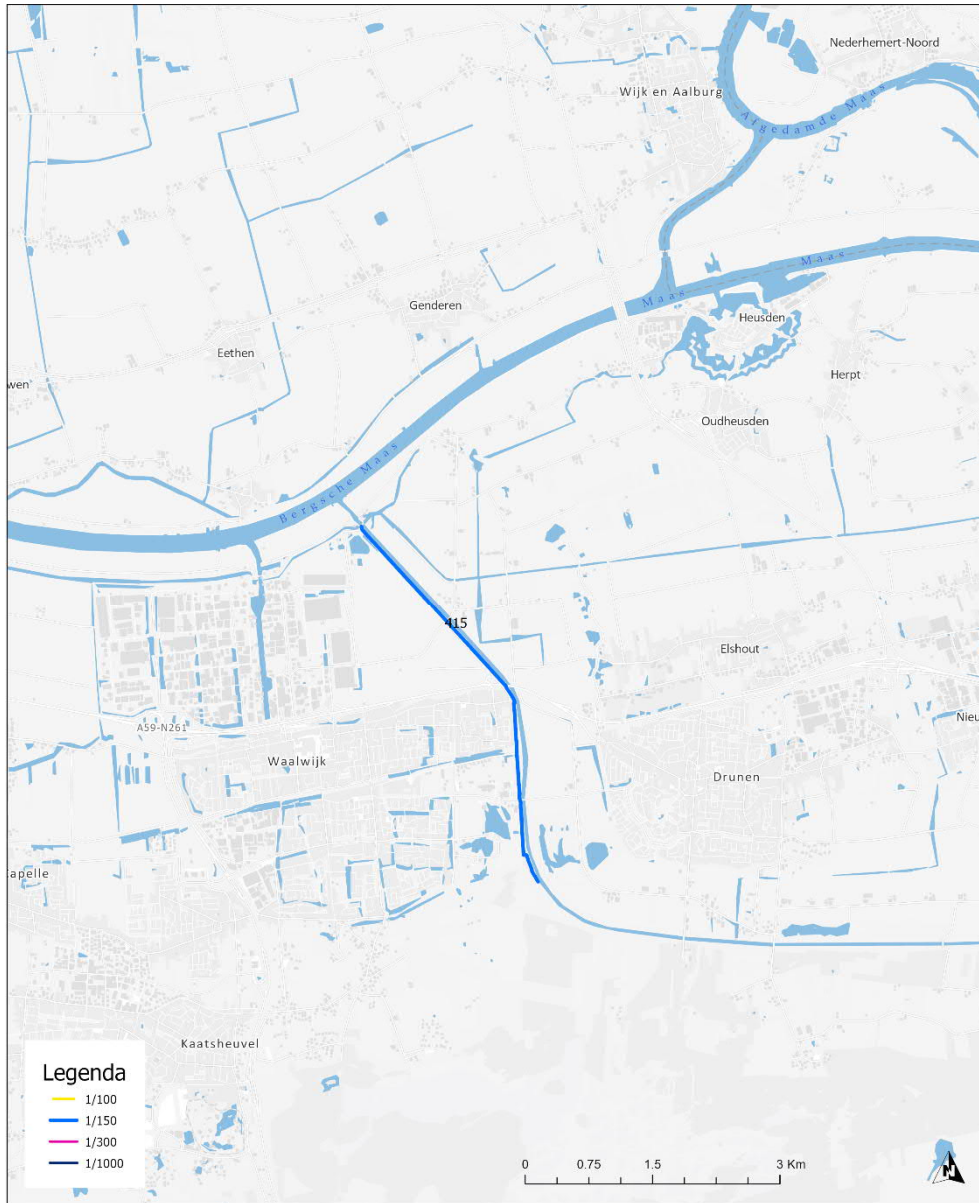
Figuur 9: Overzichtskartaal van het Drongelens kanaal met dijkdeelaanduiding

Het kanaal begint bij 's-Hertogenbosch en watert af op de Bergsche Maas bij Drongelen. De functie van het Drongelens kanaal is afvoer van water bij hoge waterstanden in het stroomgebied van de Aa en de Dommel (meestal in combinatie met een hoge waterstand van de Maas). Er is geen scheepvaart op het kanaal.

Het verval is circa 1 m. De normering van de kering is 1/150 per jaar (dit is gekoppeld aan de veiligheidsnorm die geldt voor het gebied rond 's-Hertogenbosch). In figuur 9 is een overzichtskaart weergegeven van de kering.

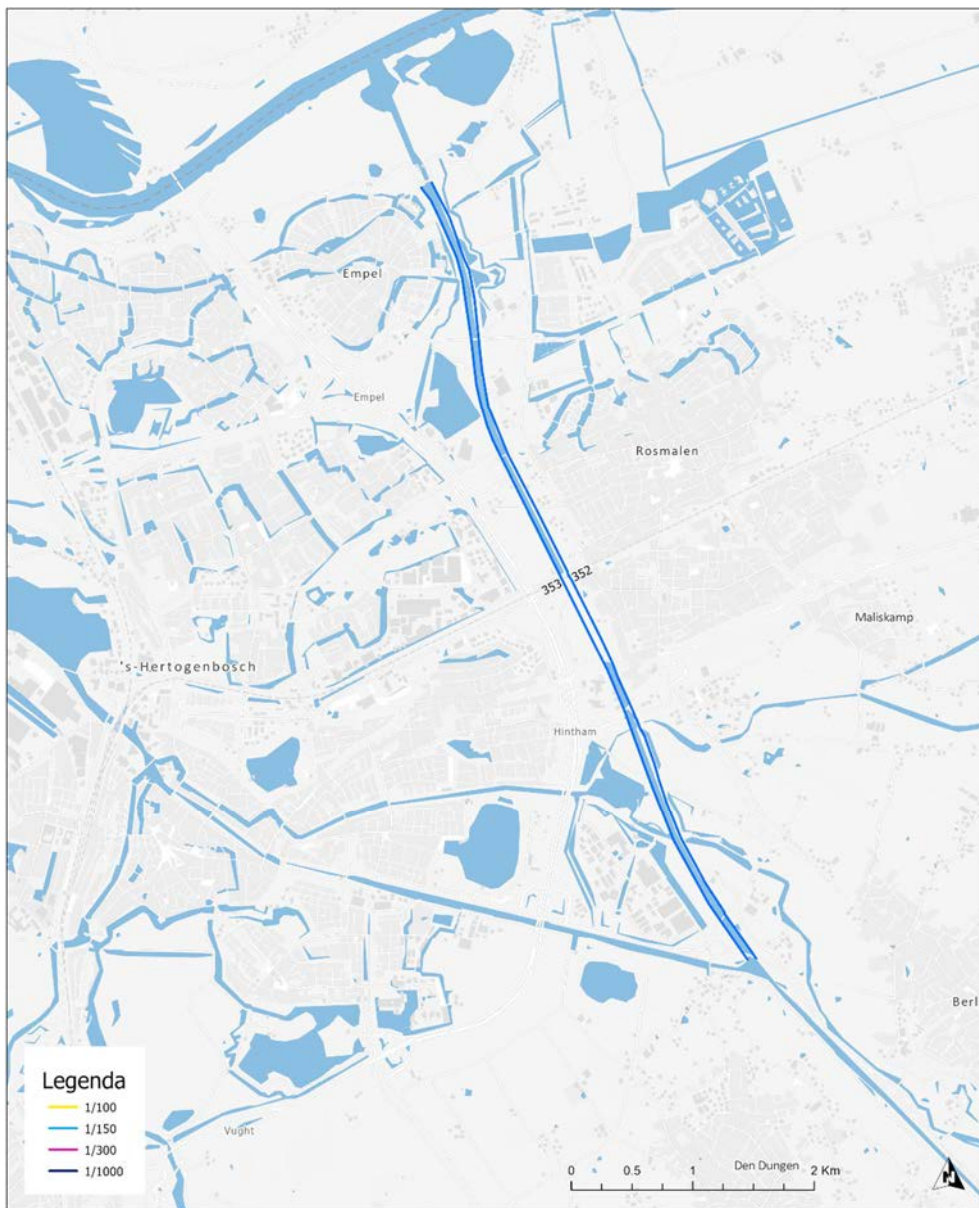
Figuur 10: Overzichtskartaal Maximakanaal met dijkeedelaanduiding

Het kanaal heeft een lengte van ongeveer 9 km, bestaande uit twee dijkdelen conform het Waterbesluit, één aan elke zijde van het kanaal. In het kanaal liggen twee sluiscomplexen, Empel en Hintham. Sluis Empel is hierbij onderdeel van de primaire waterkering langs de Maas. Daarnaast wordt het kanaal op diverse plekken, door middel van sifons, doorkruist door diverse wateren (o.a. de Aa).

De genormeerde dijken aan beide zijden van het kanaal hebben een totale lengte van ca. 16,9 km. De ligging van de waterkering is weergegeven in Figuur 10.

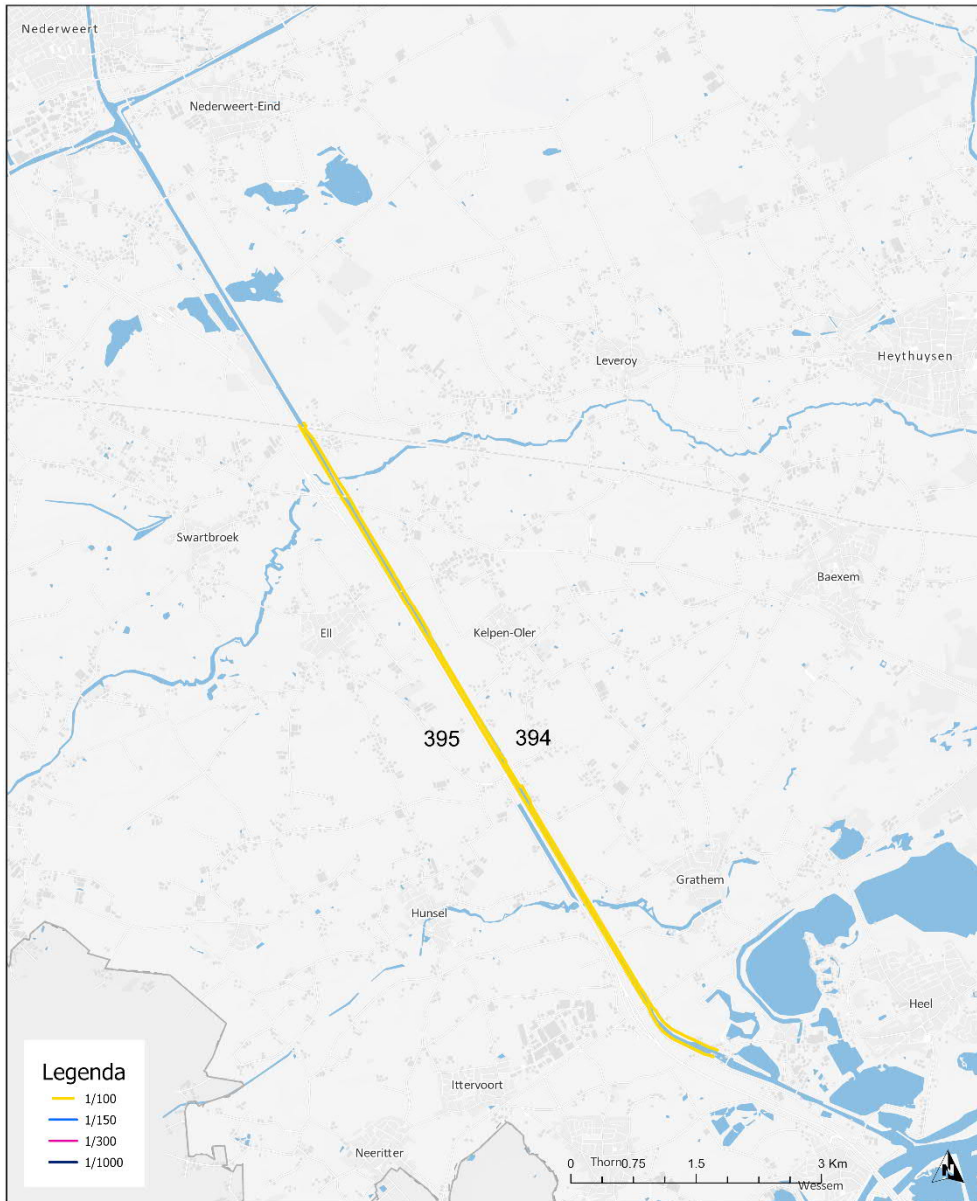
Figuur 15: Overzichtskartaal Kanaal Wessem-Nederweert met dijkdeelaanduiding

Het zuidoostelijke deel van het Kanaal Wessem-Nederweert heeft een lengte van 9,1 km. De genormeerde waterkering langs dit kanaal loopt van de sluis Panheel in het zuidoosten tot de spoorbrug Kelpen in het noordwesten en bedraagt 18,6 km. Sluis Panheel is in 2016 gerenoveerd en overbrugt een verval van 8 m. De ligging van de waterkering is weergegeven in Figuur 15.

Het kanaal staat in open verbinding met de Zuid-Willemsvaart en staat middels sluis Panheel in verbinding met de Maas. De waterstand in het kanaal is hoger dan de waterstand in de Maas. Nabij het kanaal bevinden zich enkele beken die onder het kanaal doorstromen door middel van een sifon. Dit zijn de Tungelroyse Beek ter hoogte van kilometrering 11,20-11,30 en de Uffelse Beek ter hoogte van kilometrering 5,30-5,40. Het VTV2016 geeft aan dat hoogwater op het kanaal samenhangt met hoge waterstanden op de beken.

De veiligheidsnorm van de kaden langs het gehele kanaal bedraagt 1/100 per jaar. Op het waterkerende tracé is de kerende hoogte van dijkdeel 394 beperkt, namelijk overwegend minder dan 1 m. Op locaties waar regionale beken het kanaal kruisen komen grotere kerende hoogten voor tot maximaal ca. 3 m. De kerende hoogte van dijkdeel 395 is in vergelijking met dijkdeel 394 significant hoger. Lokaal zijn er hoge gronden waarbij er geen kerende hoogte aanwezig is.
