Inspectie Leefomgeving en Transport
Ministerie van Infrastructuur en Milieu

Thema-audit stoptonend seinpassages

Kwaliteit en effect van onderzoek en maatregelen van betrokken vervoerders

Datum 11 november 2015

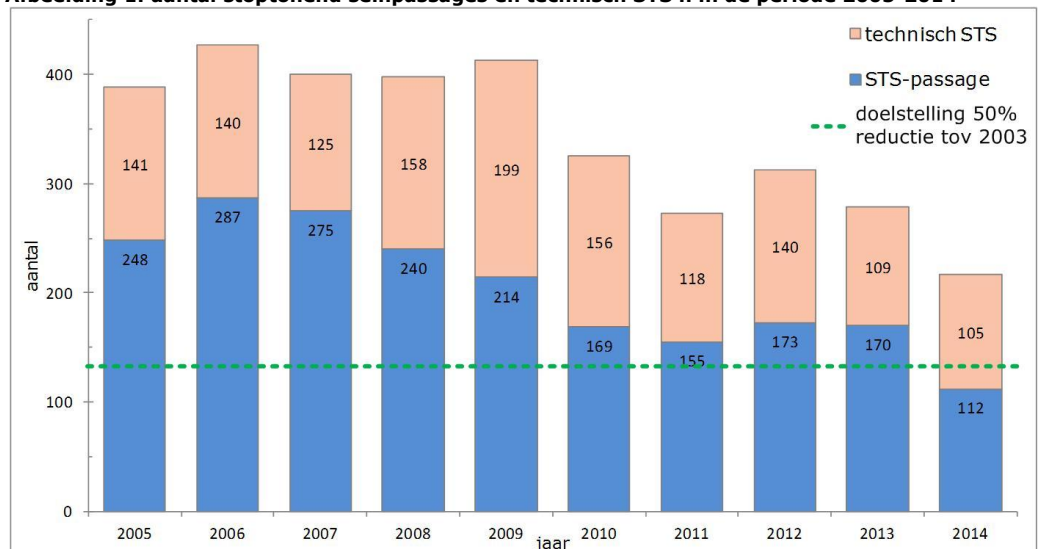
Afbeelding 1: aantal stoptonend seinpassages en technisch STS'n in de periode 2005-2014

Het aantal stoptonend seinpassages is in 2014 met één derde gedaald ten opzichte van 2013: van 170 naar 112 (zie Afbeelding 1). Dit is een significante reductie. Het aantal keren dat het gevaarpunt is bereikt, daalde van 29% tot 28%.
