Aanvullende analyse incidenten Schipholspoortunnel

Aanvullende analyse incidenten Schiphol-spoortunnel

Rapportnummer: 14001-R-002

Rotterdam, 3-3-2014

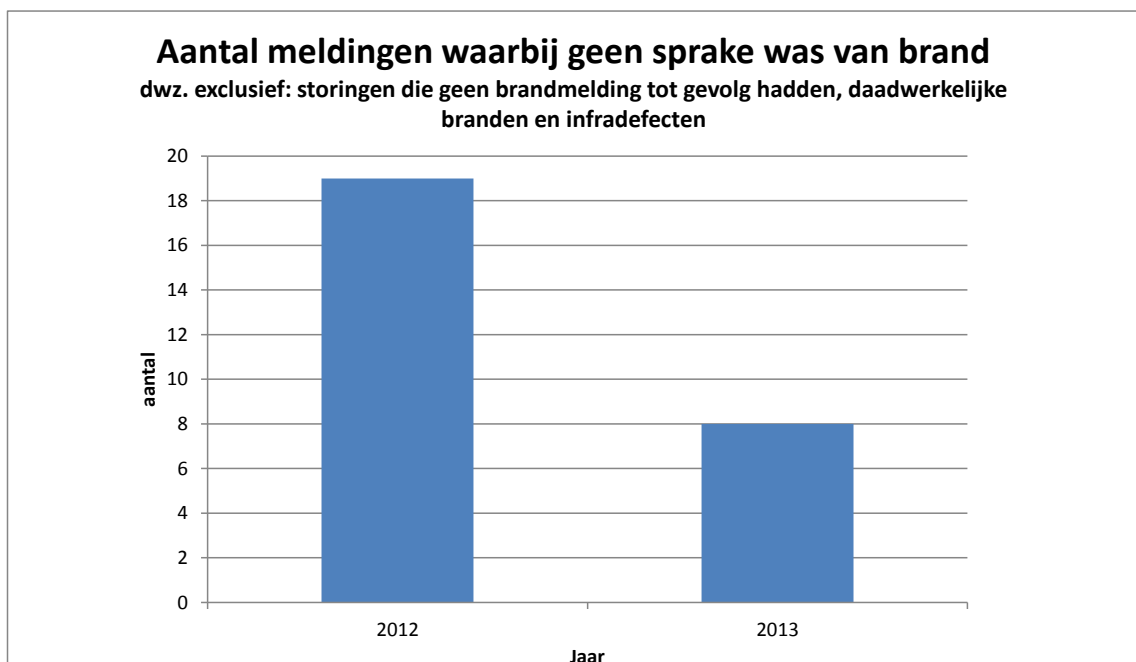
Het aantal meldingen waarbij er geen sprake was van een brand, is van 2012 op 2013 behoorlijk afgenomen (van 19 naar 8). Zie de onderstaande figuur.

Figuur 6: Aantal meldingen waarbij achteraf geen sprake bleek van brand.

- Als we kijken naar de meldingen waarbij achteraf geen sprake was van brand, dan is het aantal ongewenste meldingen nog sterker afgenomen (van 19 naar 8).

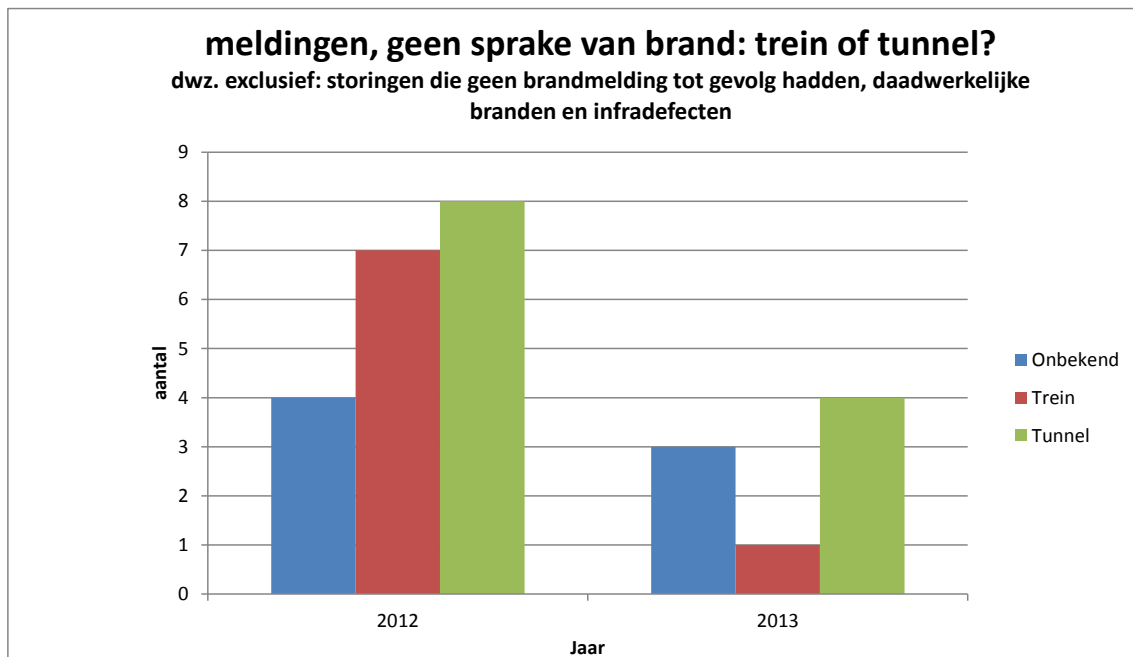
Het aantal meldingen waarbij geen sprake was van brand is als volgt toe te wijzen aan een treingerelateerde, tunnelgerelateerde, of onbekende oorzaak (zie figuur onderstaand).

Het aantal tunnelgerelateerde meldingen van deze categorie is gehalveerd. Het aantal treingerelateerde meldingen waarbij geen sprake was van brand is nog sterker teruggelopen. Hier staat tegenover dat het aantal gevallen van brand in de trein groter was in 2013. Het aantal meldingen met onbekende oorzaak is ongeveer gelijk gebleven.

Figuur 9: Meldingen waarbij achteraf geen sprake was van brand, toegewezen aan trein, tunnel of onbekend.
