**Rapportenbundel behorend bij
Staat van de Veiligheid
majeure risicobedrijven 2017**

Datum 4 juli 2018

Analysis of incidents involving hazardous substances at large companies 2017-2018

Every year, RIVM analyses incidents involving hazardous substances at large chemical companies. The 2017-2018 analysis concerns twelve incidents, including a fire and two explosions. The other incidents involved the release of hazardous substances. Three people were injured. Their injuries were such that they would probably recover from them.

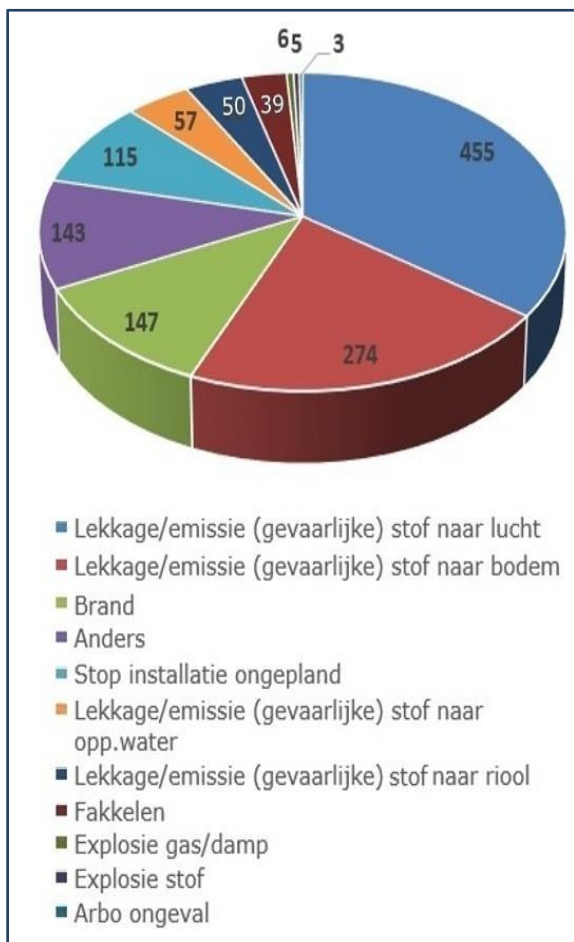
Diagram 1: Soorten voorvallen BRZO-bedrijven

NB: Het beeld is indicatief aangezien de meldingen waarop het diagram gebaseerd is, soms onvolledig waren.

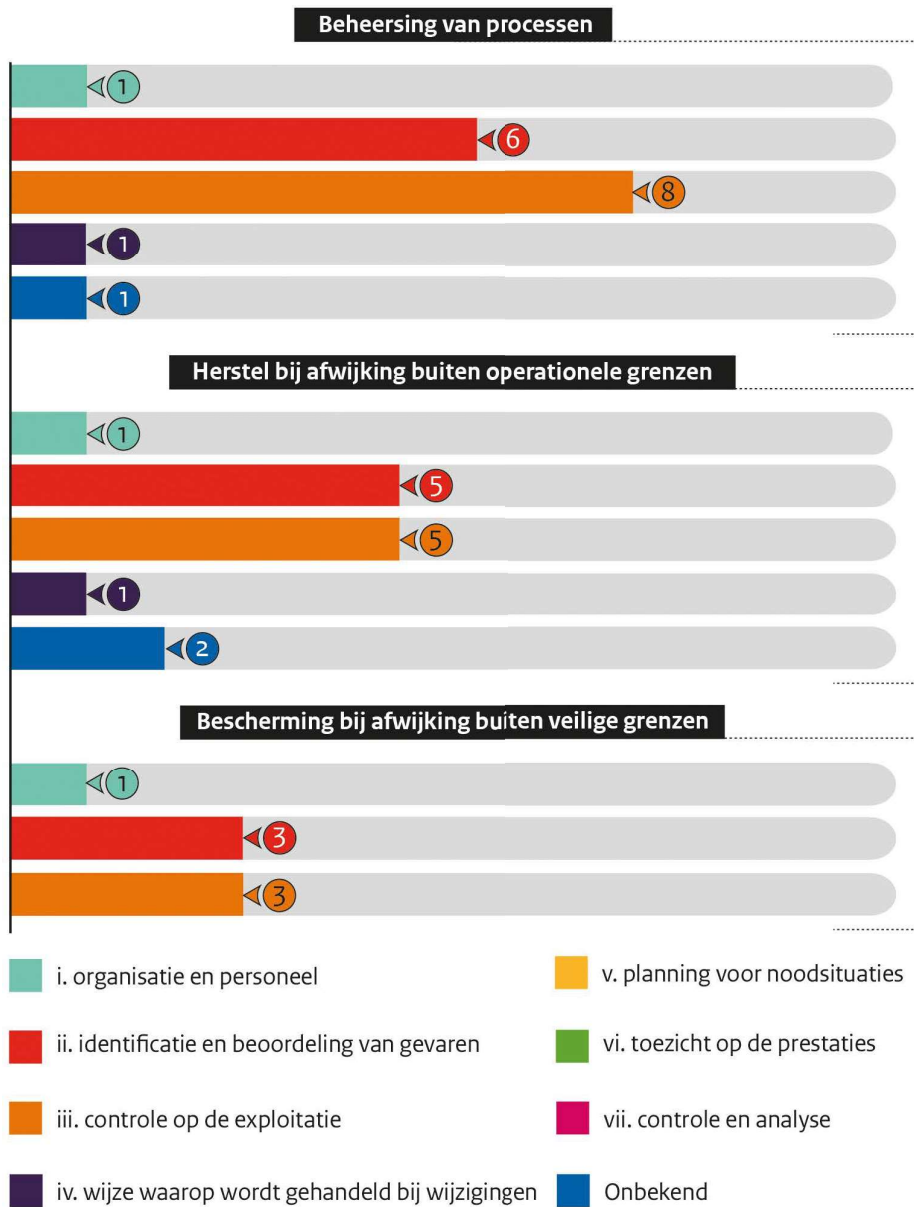
Figuur 5 Frequentie van relevante elementen van het veiligheidsbeheerssysteem (VBS) met betrekking tot het falen van de preventieve maatregelen

In incident 6 schiet het VBS-element *'management of change'* tekort in de eerste LOD. Het bedrijf werkte met een tijdelijke situatie om te testen of een bepaald type poeder kon worden toegevoegd aan een olie. Het was bekend dat er mogelijk een stofexplosie op kon treden, want daarvoor zou een Taak Risico Analyse (TRA) worden opgesteld om de werkomgeving zo goed mogelijk schoon te houden van stof. Deze was TRA nog niet opgesteld ten tijde van de explosie en het was onduidelijk wanneer deze tijdelijke situatie op zou houden. Pas na afloop van dit incident werd besloten om de onveilige situatie te beëindigen door over te gaan op het automatisch doseren van een inerte stof vanuit een silo.

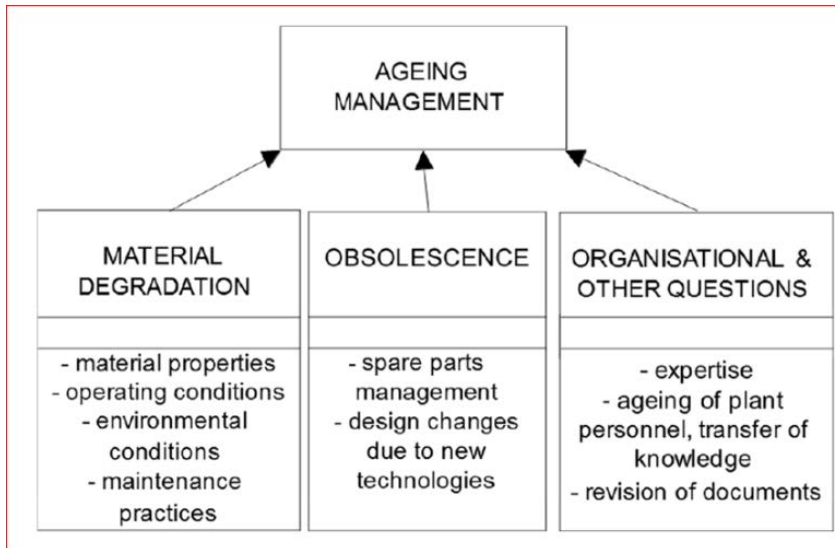
Figuur 2: Categorieën van veroudering (Bron: ESReDA-rapport over veroudering van onderdelen en systemen [9])

- de degradatiemechanismen van de gebruikte materialen die kunnen plaatsvinden over de tijd;
- het in onbruik geraken van de toegepaste technieken (*obsolescence*);
- het actueel houden van de (veiligheids-)organisatie en de (veiligheids-)systemen rondom de installatie.

Belangrijke zaken die bij degradatiemechanismen van de gebruikte materialen een rol spelen zijn: de materiaaleigenschappen, de wijze waarop de installatie bedreven en onderhouden wordt en de omgevingskenmerken. Bij *obsolescence* kan het gaan om de beschikbaarheid en inpasbaarheid van nieuwe onderdelen bij de revisie of vervanging van de bestaande installatie. Ook wijzigingen in het oorspronkelijke ontwerp van de installatie door gebruik te maken van nieuwe technieken vallen onder *obsolescence*. Een voorbeeld van veroudering van organisatie en systemen is het wegvloeiën van personeel en kennis. Ook het niet tijdig actualiseren van procedures of documenten, is een vorm van veroudering.

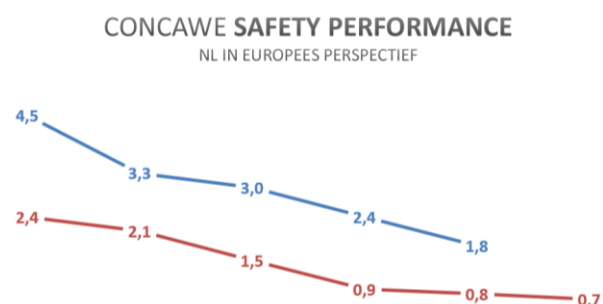
De in deze paragraaf gerapporteerde KPI's zijn relatief en zeggen iets over de prestaties van de branches afgezet tegen de performance van de afgelopen jaren. De resultaten kunnen nogal fluctueren. Daardoor lijkt het alsof we het ene jaar veel beter scoren dan het jaar ervoor of juist andersom. In het algemeen kunnen we zeggen dat we het in internationaal Europees opzicht, zelfs met die fluctuerende marge, uitstekend doen. Zie hiernaast de Concawe⁴ statistieken over de afgelopen jaren afgezet tegen de Nederlandse cijfers.

Weergeven trendlijn: $\# \text{fatalities} + \text{lost time accidents} + \text{medical treatments} + \text{restricted work cases} * 10^6 / \# \text{worked hrs (all workers)}$
