**Verkenning milieueffecten
rubbergranulaat bij kunstgrasvelden**

RIVM Briefrapport 2018-0072
A.J. Verschoor | C.W.M. Bodar | R.A. Baumann

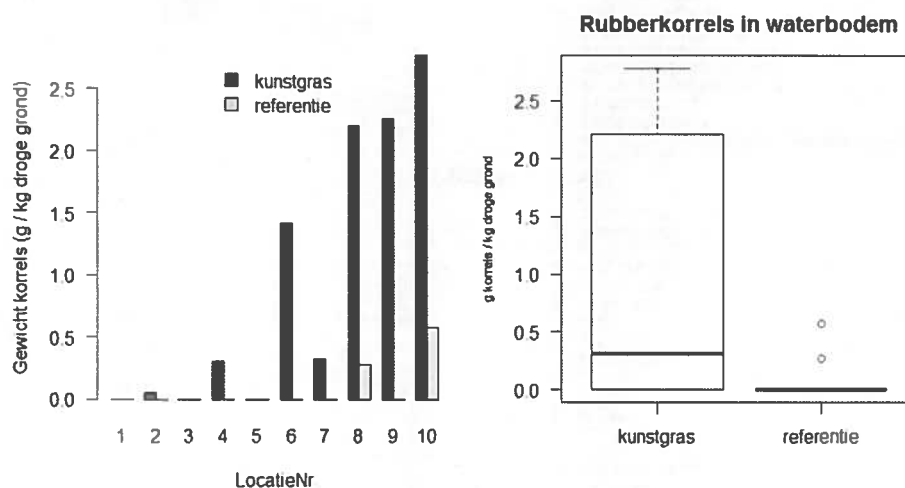
De spreiding tussen de gemeten hoeveelheid korrels op de verschillende locaties is aanzienlijk, wat kan samenhangen met de verschillen in afstand van de monsters tot het veld, de manier waarop het veld wordt onderhouden of eventuele bestrating en beplanting tussen het veld en de bermgrond.

Figuur 3 Rubberkorrels (gram per kilogram droge grond) aangetroffen in de berm rondom 10 kunstgrasvelden en referenties. Links staan de gegevens van de individuele velden, rechts een boxplot⁶ met gegevens van alle velden samen.

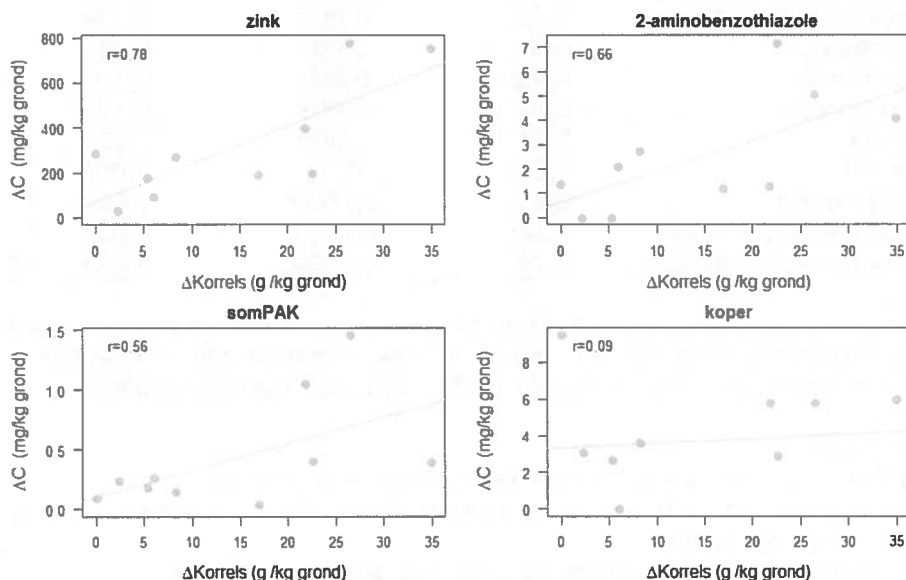
De helling geeft aan in welke mate de stofconcentratie in de bermgrond is toegenomen per gram rubbergranulaat; m.a.w. de helling geeft aan wat het gehalte van deze stoffen in rubbergranulaat gemiddeld zou moeten zijn. De geschatte gehalten (helling) liggen in dezelfde orde grootte als de gehalten in rubbergranulaat die in andere studies zijn bepaald (zie Tabel 3 en 0).

Figuur 5 Correlatie (r) en regressie(lijn): voorbeelden van een zeer goede (zink), een goede (2-aminobenzothiazole), een matige (somPAK) en een slechte (koper) correlatie tussen het aantal rubberkorrels in bermgrond en de concentratie van enkele stoffen.

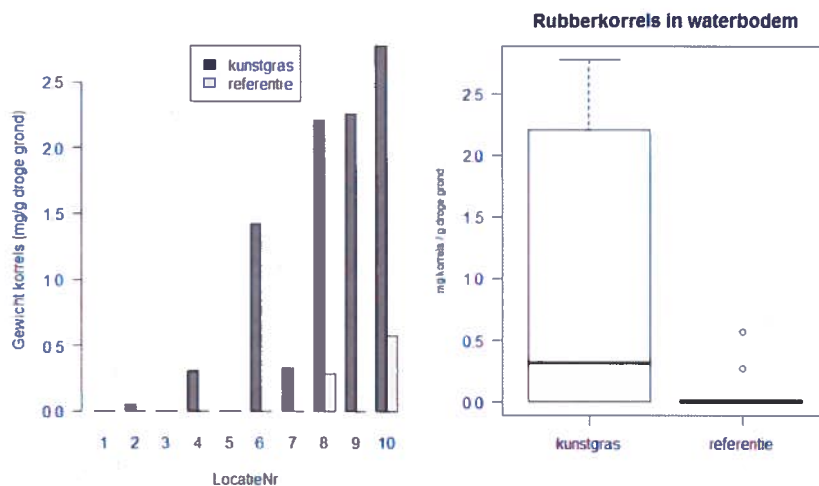
De waterbodems rondom de geteste kunstgrasvelden bevatten gemiddeld 0,9 mg rubber korrels per gram droge stof (zie Figuur 14). Bij de referentiesloten is gemiddeld 0,1 mg/gram droge stof aan rubber korrels aangetroffen. In aantal komt dat overeen met, respectievelijk, 0,4 en 0,02 deeltjes per gram sediment. Dit is gemiddeld circa 20x lager dan de hoeveelheid rubberkorrels in de bermen bij het kunstgrasveld. Dat is volgens verwachting, vooral omdat de afstand van de sloten tot het kunstgrasveld (8-70m) beduidend groter is dan de afstand tot de bemonsteringsplaats van de bermgrond.

Figuur 14 Rubberkorrels (mg per gram droge stof) aangetroffen in de waterbodems van de sloten rondom 10 kunstgrasvelden.

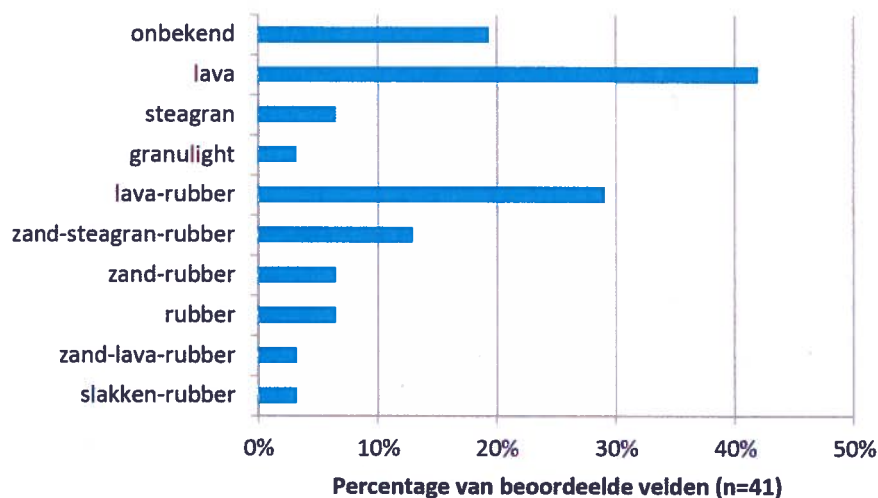
De andere studies bevatten in totaal 41 velden die alle rubbergranulaat van autobanden als infill hebben. De aard van de technische onderlaag, die meestal zo'n 10 cm dik is, is variabel (zie Figuur 24). In 19 van de 41 velden is rubber in de sporttechnische onderlaag verwerkt. Het analysepakket omvatte meestal metalen, PAK's en minerale olie, soms nog aangevuld met vluchtige aromaten, gehalogeneerde koolwaterstoffen, PCB's en/of organochloorbestrijdingsmiddelen. Een belangrijke constatering is dat deze studies geen analyses omvatten bij controlevelden van echt gras om een robuust, oorzakelijk verband met rubbergranulaat af te kunnen leiden. In het voorliggende onderzoek kan dat wel en daaruit blijkt dat kobalt, zink, minerale olie en PAK's in verhoogde concentraties kunnen voorkomen in bermgrond en waterbodem bij velden waar rubbergranulaat is gebruikt. De andere studies worden bekeken om te zien of ze in lijn zijn met de bevindingen van het huidige onderzoek. Bovendien bevatten de andere studies aanvullende informatie over de sporttechnische onderlaag, de zandopbouw en de natuurlijke ondergrond. In deze compartimenten zijn in het huidige onderzoek geen metingen verricht.

Figuur 24 Gebruikte sporttechnische onderlagen in andere studies (41 velden).
