Inspectie Veiligheid Defensie
Ministerie van Defensie

Veilig oefenen?

Onderzoek naar het verkeersongeval
op oefenterrein Bergen-Hohne
19 november 2018

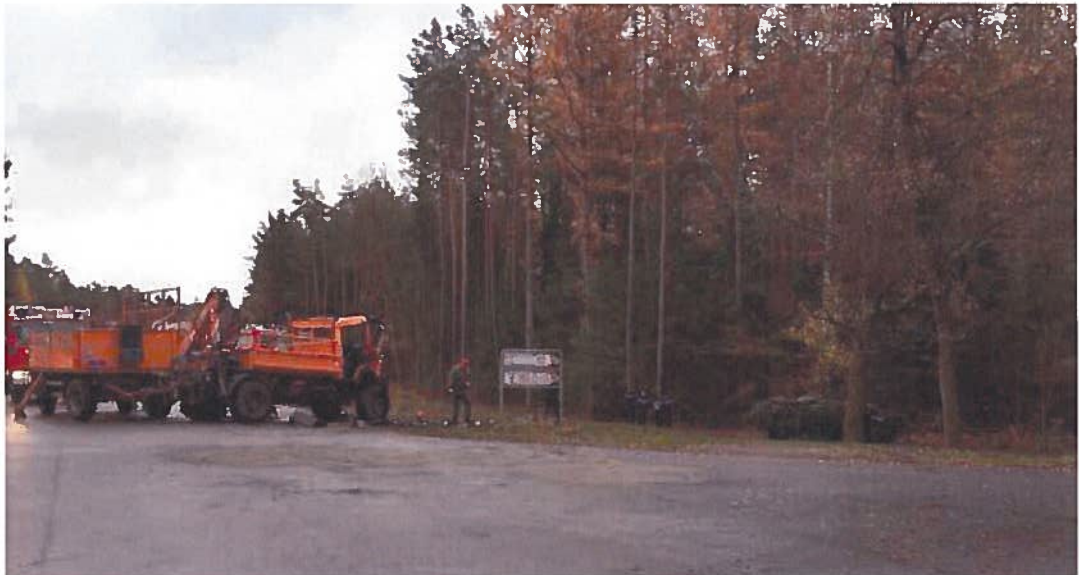
Figuur 1 Locatie ongeval na aankomst van de hulpdiensten (bron: Koninklijke Marechaussee).

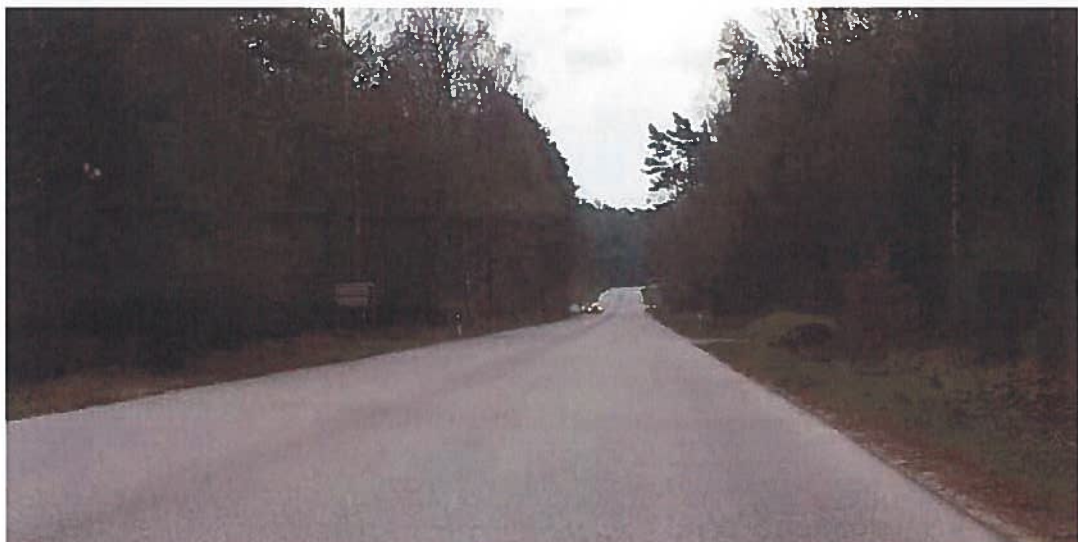
Figuur 2 Algemene indruk van de rondweg overdag.

Het oefenterrein is omgeven door een geasfalteerde rondweg, de Panzerringstraße. De rondweg is toegankelijk voor al het militaire verkeer, inclusief personenauto's en vrachtauto's, en beperkt toegankelijk voor civiel bestemmingsverkeer. De rondweg maakt deel uit van het oefenterrein en is niet

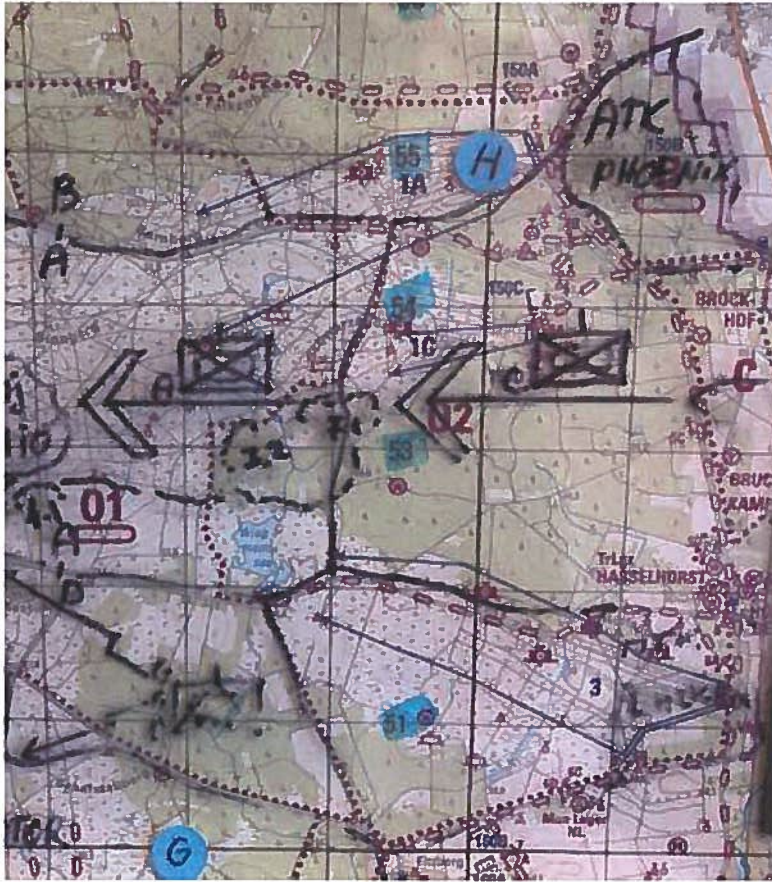
Figuur 3 Overzichtskaart met wachtgebied Phoenix (bron staf 43 Painfbat).

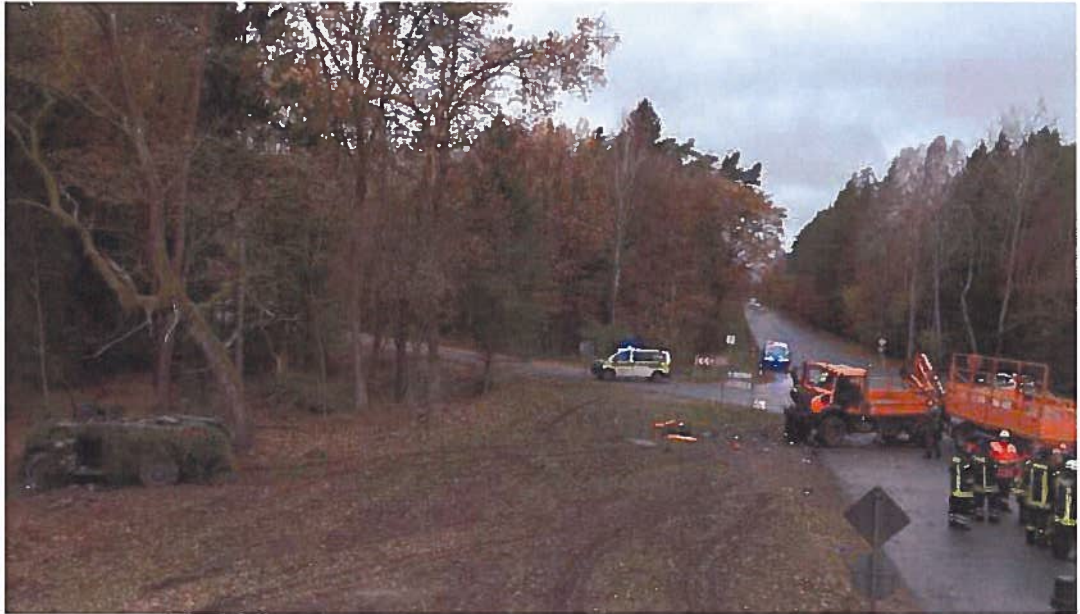
Figuur 5 Positie van de voertuigen na de aanrijding
(bron: Koninklijke Marechaussee).

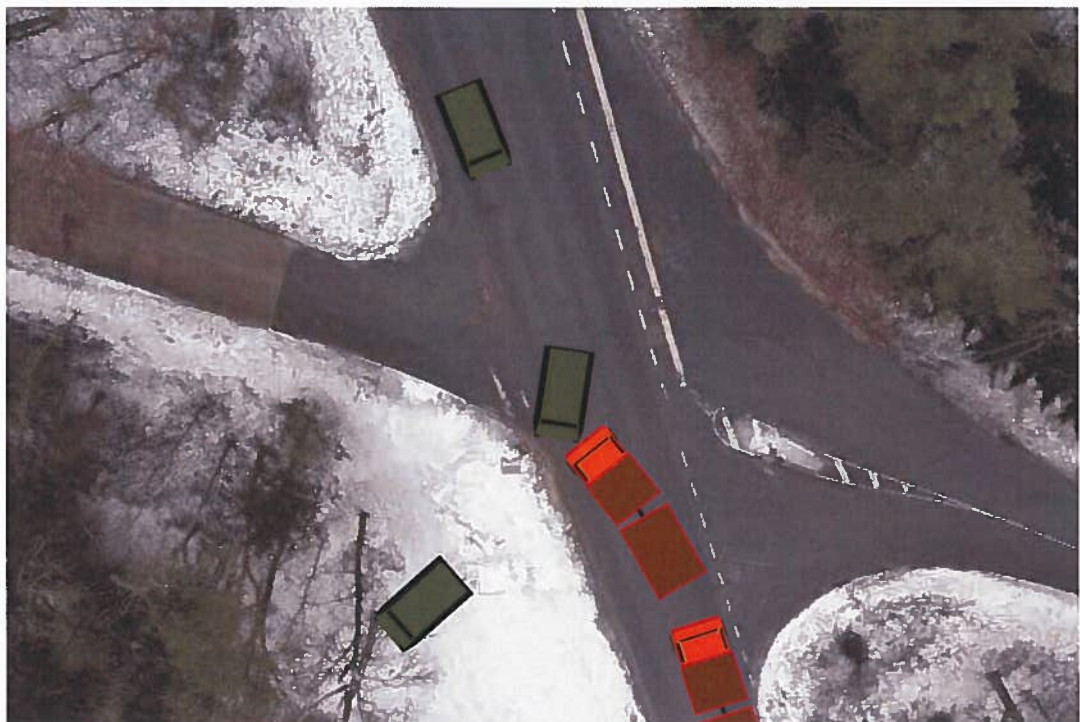
Op de Panzerringstraße reed op dat moment een Unimog-voertuig van het Duitse leger met drie burgerinzittenden de Fennek vanuit het zuiden tegemoet. Ter hoogte van een kruising van wegen wilde de chauffeur van de Unimog linksaf slaan. Het voertuig reed op dat moment ongeveer 25 kilometer per uur. Op dat moment naderde de Fennek met een snelheid van ongeveer 70 kilometer per uur hetzelfde kruispunt. De inzittenden van de Unimog zagen de Fennek niet aankomen. Toen beide voertuigen bij het kruispunt waren aangekomen, nam de Unimog de bocht naar links (zie figuur 5). De chauffeur van de Fennek zag het voertuig op het laatste moment en probeerde nog naar rechts uit te wijken, maar raakte de rechtervoorkant van de Unimog (06:52 uur). De Fennek kwam na de botsing in de naastliggende bosrand tot stilstand. De Unimog kwam op het kruispunt tot stilstand. Door de botsing raakten alle zes inzittenden gewond, drie in de Fennek en drie in de Unimog, van wie beide chauffeurs ernstig.

Figuur 6 Impressie van de aanrijding van bovenaf tussen de
Unimog (oranje) en de Fenek (groen).

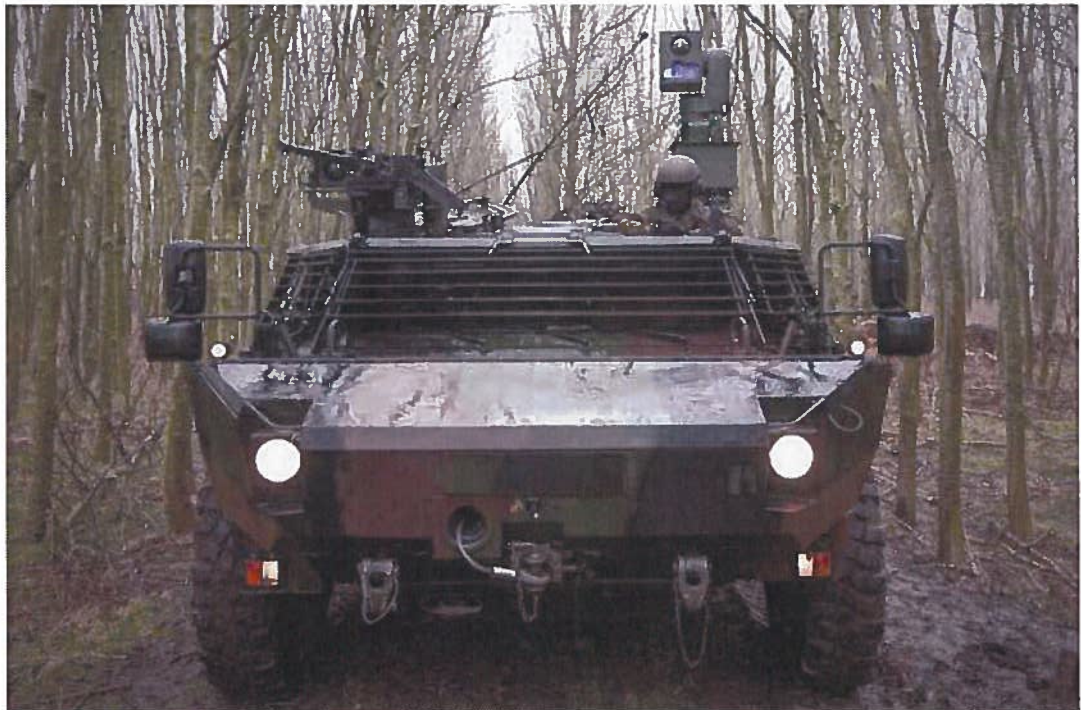
Figuur 7 Voorbeeld van Fennek-voertuig in de uitvoering zoals betrokken bij het ongeval (bron: Defensie.nl).

De Fennek is zo ontworpen dat het tijdens de operatie zo min mogelijk opvalt. Het voertuig is laag, produceert weinig geluid en is slecht waarneembaar op warmtebeelden. Hoewel het Fennek-voertuig zelf moeilijk zichtbaar is, heeft de bemanning door de grote ramen goed uitzicht. Tijdens inzet en oefeningen worden voor de ramen metalen roosters geplaatst tegen lichtschildering en inkomend vuur. De plaatsing van dit 'lamellenpakket' beperkt het uitzicht aanzienlijk. In het donker met nachtzichtapparatuur wordt het zicht van de bemanning nog verder beperkt.

Voor de oefening was het voertuig gecamoufleerd met takken en bladeren. Het was als het ware 'een rijdende struik'. Omdat er 'black-out' werd gereden, voerde het voertuig geen verlichting, zat de chauffeur in een donkere cabine en was er een lamellenpakket geplaatst. De twee andere inzittenden van het voertuig zaten op hun organieke posities, achter een scherm om strooiverlichting van de radio's en navigatieapparatuur vanuit de achterste posities naar buiten te camoufleren.

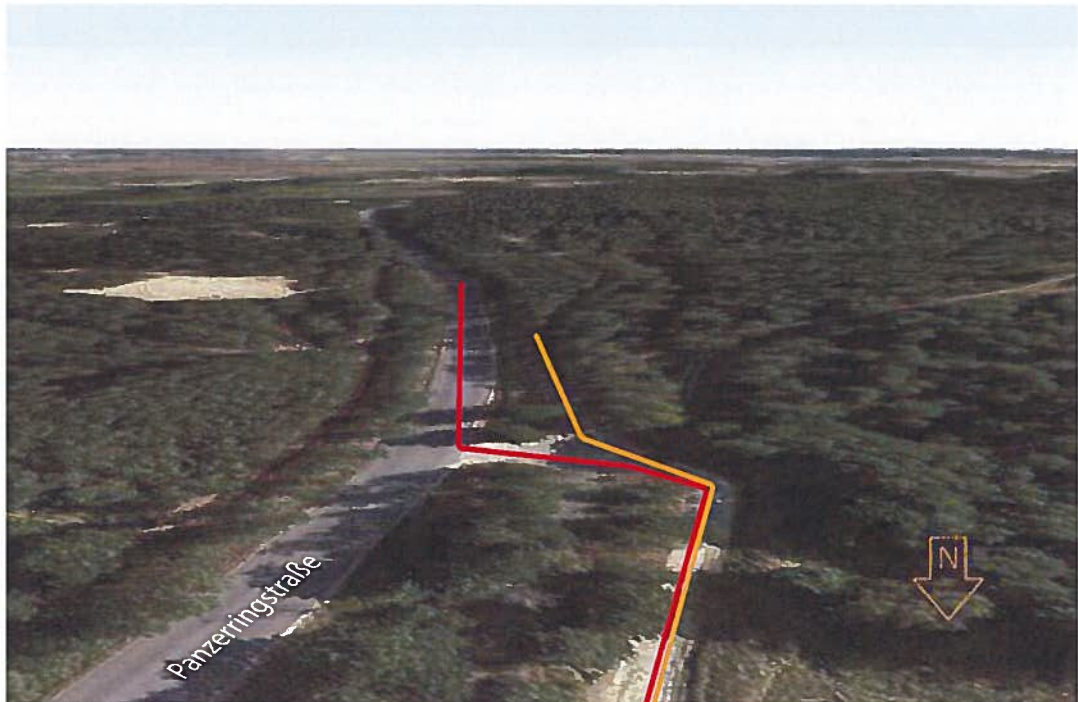
Figuur 9 Samenkomst van wegen en paden waar van de geplande route (geel) werd afgeweken en de verharde rondweg werd opgereden (rood), gezien in de rijrichting (bron: Google Earth).

De Panzerringstraße is een rondweg van donker asfalt om het oefenterrein heen. De tweebaansweg is niet voorzien van markeringen op of aan de randen van de weg, behalve op de kruisingen met andere geasfalteerde hoofdwegen. De kruisingen worden weergegeven door een onderbroken belijning op de scheiding van wegen (zie ook Figuur 6). De Panzerringstraße is niet voorzien van verlichting. Tijdens duisternis, zeker zonder voertuigverlichting en met gebruik van helderheidsversterkers, is het lastig de ligging, gesteldheid en conditie van het wegdek te bepalen. Door de comfortabele rijeigenschappen van de Fennek in ruw terrein is het verschil tussen rijden over een zandpad of verharde weg nauwelijks merkbaar. De chauffeur was zich mede daardoor niet bewust van zijn positie.
