Kunstwerken in waterkeringen

Impact van geïnduceerde aardbevingen

1208624-008

Opdrachtgever	Project	Kenmerk	Pagina's
Ministerie van Economische Zaken	1208624-008	1208624-008-GEO-0010- gbh	61

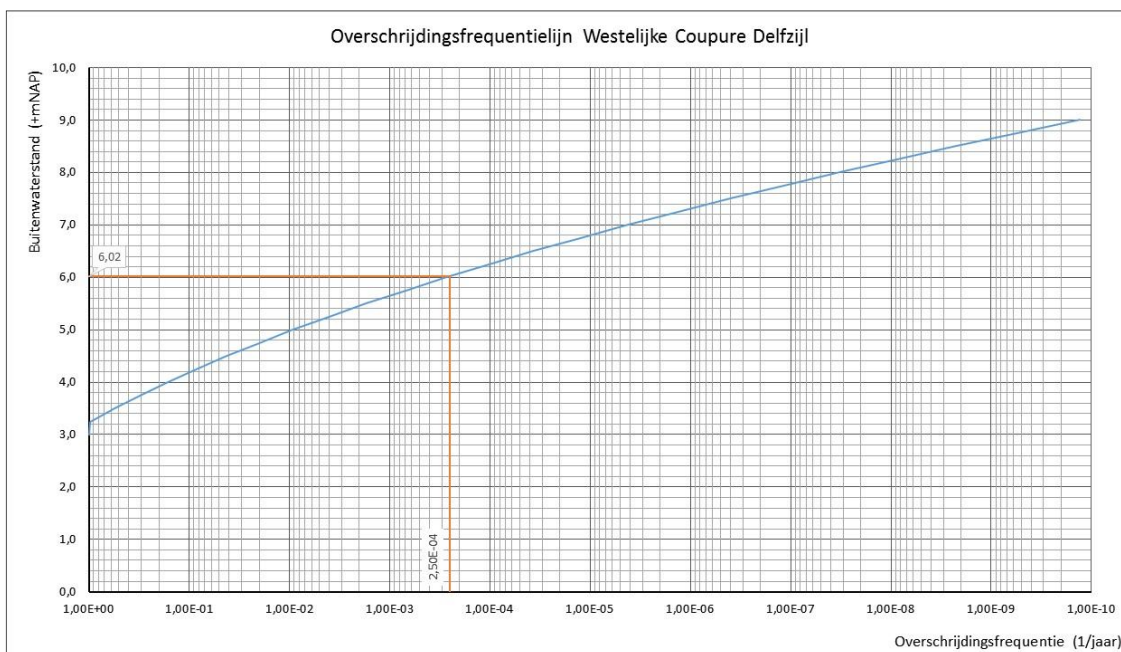
Figuur 5.2 Overschrijdingsfrequentielijn Westelijke Coupure Delfzijl

De overschrijdingsfrequenties van de diverse buitenwaterstanden kunnen worden weergegeven met behulp van een overschrijdingsfrequentielijn. In onderstaand figuur is deze voor de locatie van de coupure weergegeven, waarbij gebruikt gemaakt is van de Thermometer Randvoorwaarden 2006 (TMR2006).

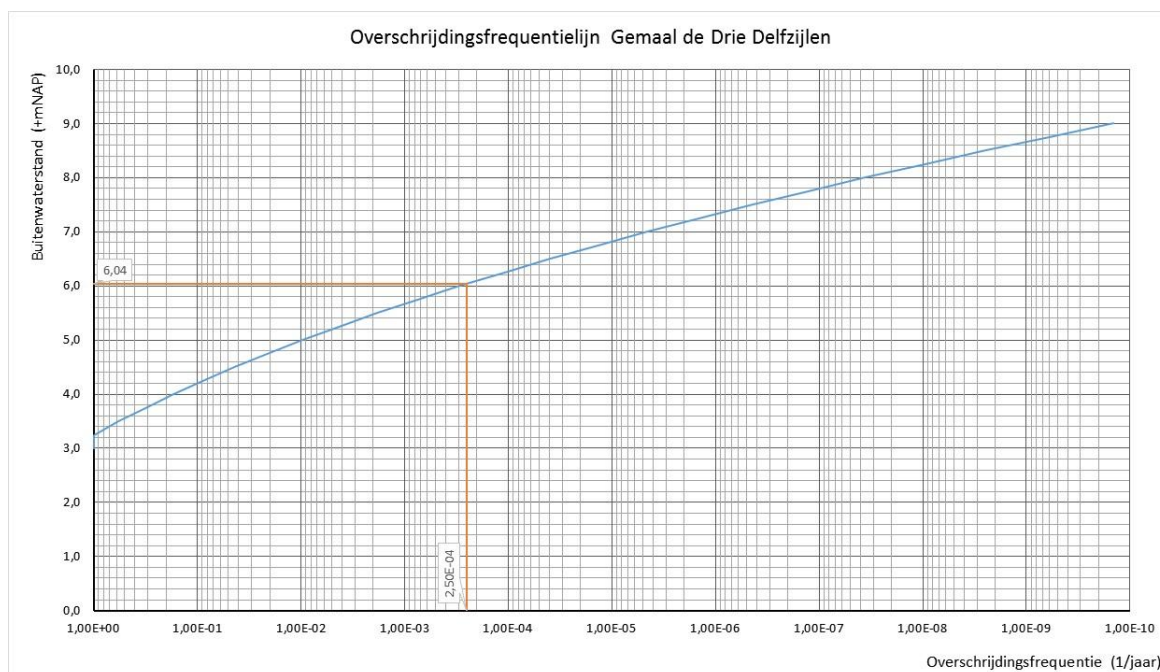
Figuur 6.2 Overschrijdingsfrequentielijn Gemaal De Drie Delfzijen

Bij de bepaling van globale faalkansen ten aanzien van waterkeren wordt de belasting gevormd door een combinatie van de buitenwaterstand en de binnenwaterstand. De overschrijdingsfrequenties van de diverse buitenwaterstanden kunnen worden weergegeven met behulp van een overschrijdingsfrequentielijn. In onderstaand figuur is deze voor de locatie van de coupure weergegeven, waarbij gebruikt gemaakt is van de Thermometer Randvoorwaarden 2006 (TMR2006).

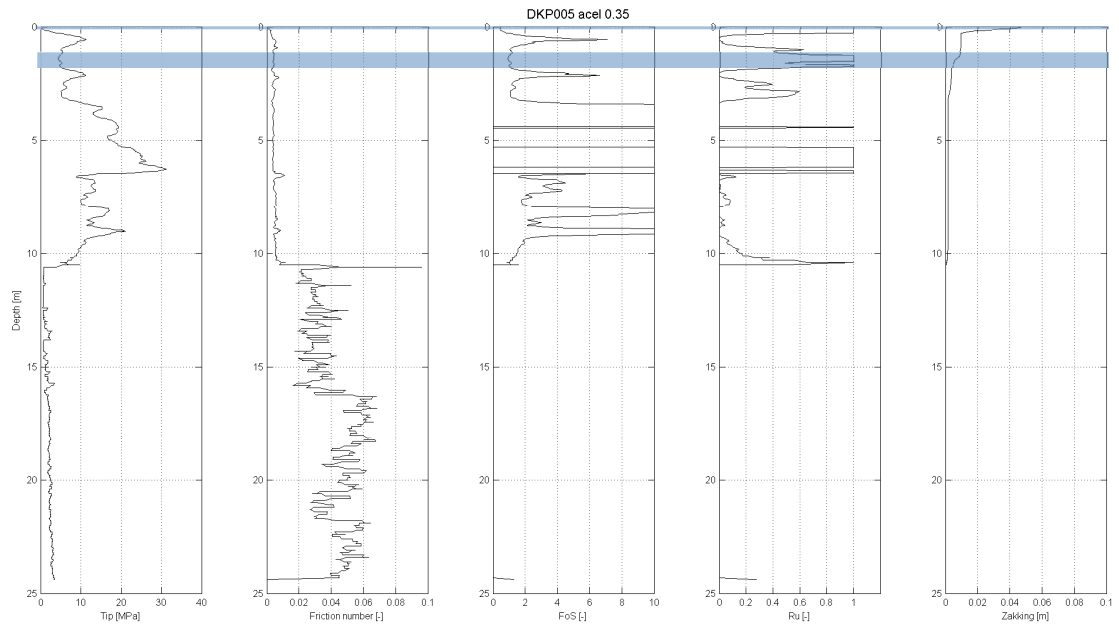
Figuur 6.3 Zakking door verdichting op basis van Tokimatsu [ref]

Voor het gemaal, waaronder zich een paalfundering bevindt, is afgeleid dat op basis van sondering DKP006 deze zettingen maximaal 30 mm bedragen met een maximale verschilzetting van 10 mm. Gelet op de constructiemethode het niet waarschijnlijk is dat door deze beperkte zettingen de constructie constructief bezwijkt.

De berekeningen zijn uitgevoerd bij een PGA van 0,35g (*importance factor* $\gamma_{I;I} = 1,0$). Uit bijlage **Error! Reference source not found.** blijkt dat de maaiveldzettingen met ca. 33% - 140% kunnen toenemen wanneer wordt gerekend met een PGA van 0,49g wordt gerekend (*importance factor* $\gamma_{I;IV} = 1,4$). Zoals in het voorgaande gesteld ligt het gemaal echter dieper gefundeerd dan het voorkomen van de verwekingsgevoelige zandlagen. De impact van de extra zetting op het gemaal bij deze hogere PGA lijkt beperkt.

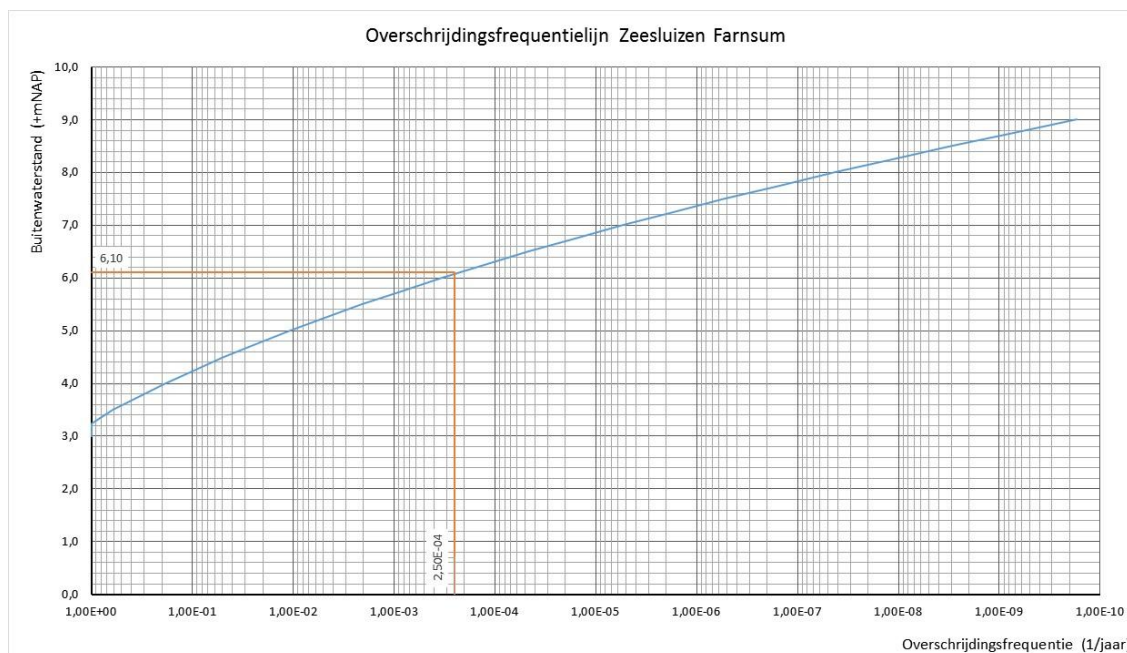
Figuur 7.2 Overschrijdingsfrequentielijn Zeesluizen Farmsum

De overschrijdingsfrequenties van de diverse buitenwaterstanden kunnen worden weergegeven met behulp van een overschrijdingsfrequentielijn. In onderstaand figuur is deze voor de locatie van de coupure weergegeven, waarbij gebruikt gemaakt is van de Thermometer Randvoorwaarden 2006 (TMR2006).
