Datum 1 december 2020
Ons kenmerk VT20160001-940663603-2913
Bijlage(n) 2
Onderwerp Staat van de Infra 2019

Staat van de Infra 2019

Samenvattend rapport

Detailrapport

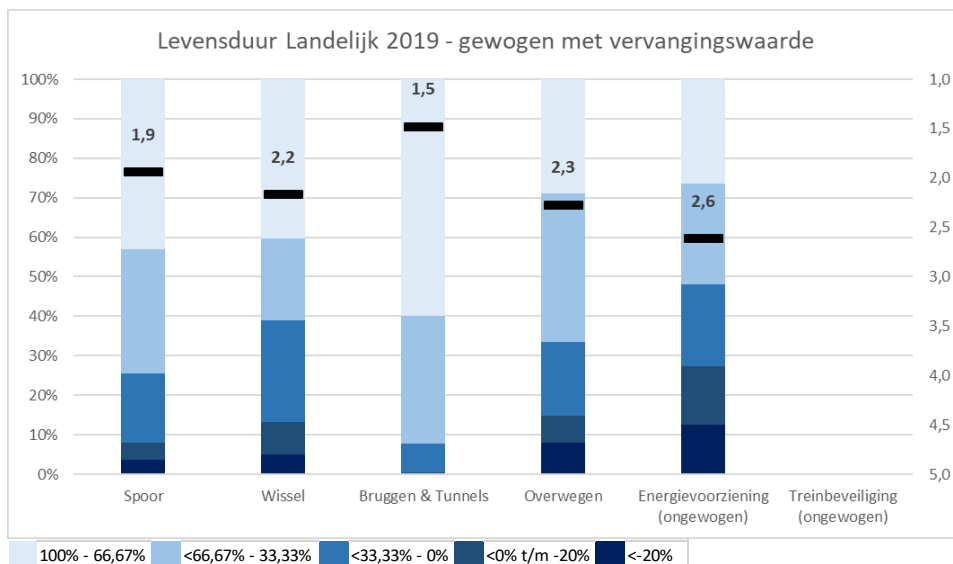
Onderstaande grafiek toont de resterende levensduur als percentage van de totale verwachte levensduur van de systemen, gewogen met de vervangingswaarde. Uitzondering hierop zijn Energievoorziening en Treinbeveiliging. Voor het systeem Energievoorziening wordt afgeweken van de toegepaste NCR-methodiek omdat de vervangingswaarde niet van alle objecten inzichtelijk is (slechts 70%). Deze vervangingswaarde is benodigd voor de weging van de normscores (zie hoofdstuk 1 en bijlage 1 voor de toelichting op de toegepaste methodiek). Daarom zijn in de huidige grafiek alle objecten binnen het systeem geteld, onafhankelijk van de vervangingswaarde om toch een beeld te krijgen van de verdeling van de levensduren van het systeem.

Voor het systeem Treinbeveiliging is van onvoldoende objecten data beschikbaar voor het vaststellen van de resterende levensduur (slechts 30%) en is derhalve niet opgenomen in de grafiek. De systemen van Treinbeveiliging zijn in het algemeen aangelegd in een tijd dat de objectregistratie veel minder gedetailleerd was en de leeftijd alleen op baanvakniveau werd vastgelegd. Voor de grootschalige vervanging door ERTMS is een baanvaksgewijze planning nodig en voor dat doel is dus een baanvaksgewijze leeftijdsbepaling voldoende. Het loont daardoor, met het guren van ERTMS aan de horizon, niet meer de data in de systemen op een hoger niveau te brengen voor wat betreft de bepaling van de levensduur.

De linker y-as toont de verdeling van de levensduurcategorieën in percentage van het totaal. De rechter y-as toont de Gewogen Gemiddelde waarde. Deze loopt van waarde 1 tot en met 5, en geeft in de grafiek één waarde weer.

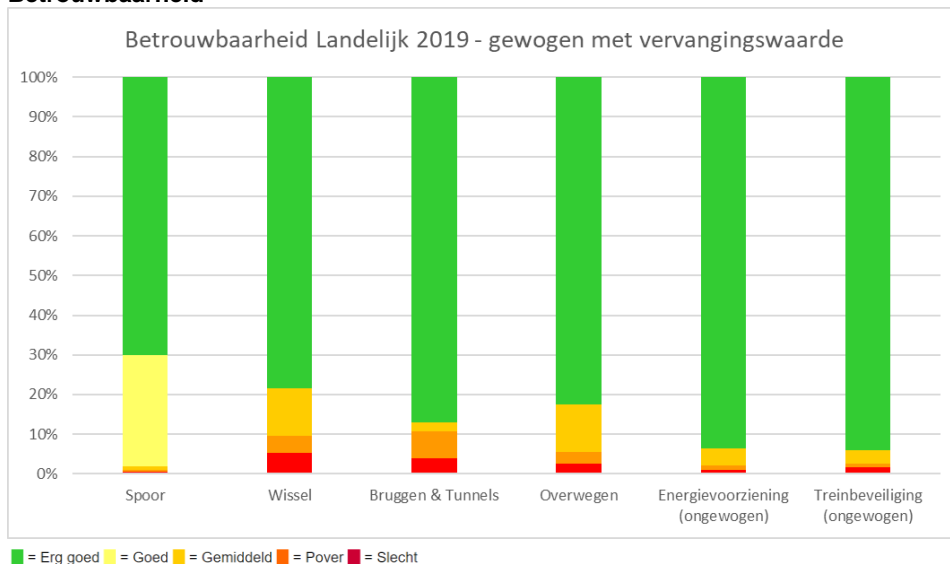
Betrouwbaarheid

Bovenstaande grafiek toont de verdeling van de scores voor betrouwbaarheid als percentage van het hele systeem, gewogen met de vervangingswaarde. Uitzondering hierop zijn Energievoorziening en Treinbeveiliging. Voor deze systemen wordt afgeweken van de toegepaste methodiek omdat de vervangingswaarde nog niet gebruikt kan worden voor de weging van de normscores. In de huidige grafiek zijn alle objecten binnen het systeem geteld, onafhankelijk van de vervangingswaarde.

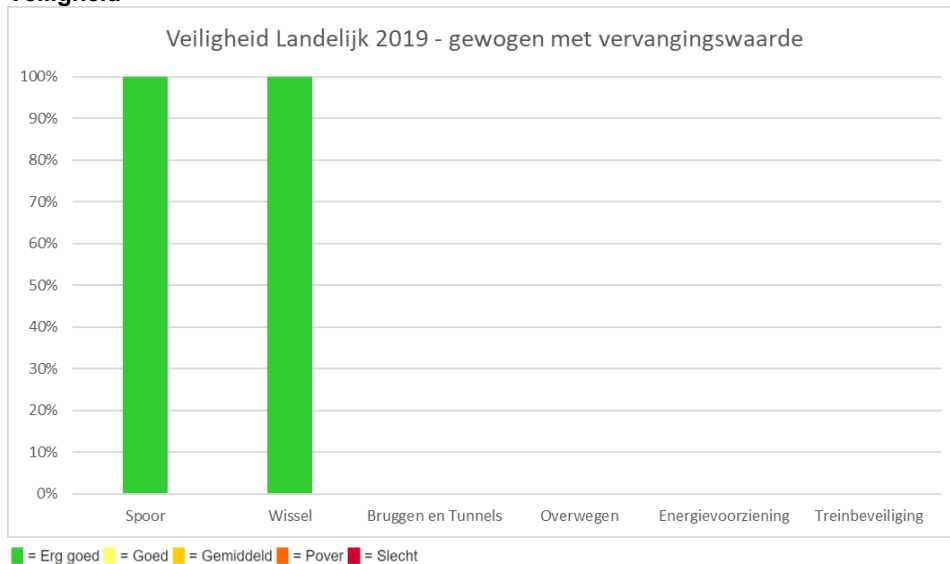
Bovenstaande grafiek toont voor de indicator Veiligheid de verdeling voor Spoor en wissel. Beide systemen lijken een volledig groene balk te tonen. Echter dit betekent niet dat er geen incidenten zijn geweest. Dit zijn er alleen zo weinig dat deze bij het toepassen van de NCR-methode niet of nauwelijks zichtbaar worden in de landelijke grafiek.

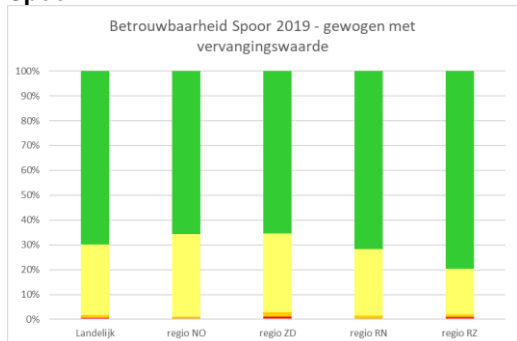
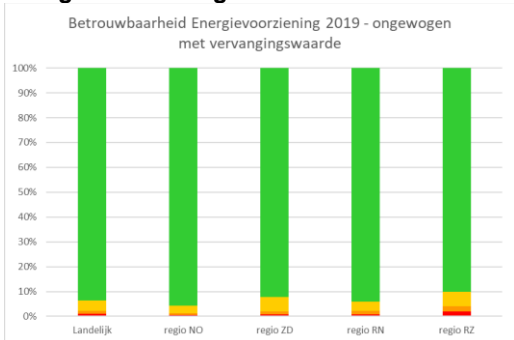
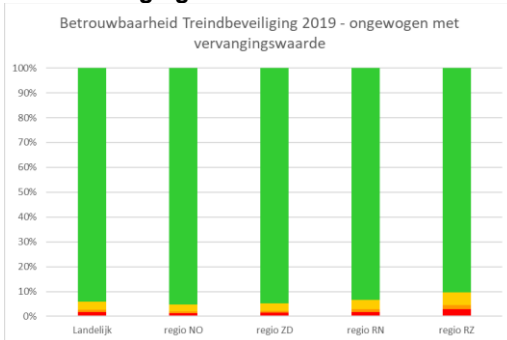
Bovenstaande grafieken tonen per systeem de indicator Betrouwbaarheid uitgesplitst naar regio's. Uit de grafieken valt af te lezen dat er voor de indicator Betrouwbaarheid weinig echte regionale verschillen zijn die opvallen.

Uitzondering hierop is de verdeling voor Bruggen en Tunnels. Deze toont in de regio's Noordoost (NO) en Zuid (ZD) een hogere betrouwbaarheid. Dit komt omdat storingen binnen het systeem Bruggen en Tunnels met name plaatsvinden aan tunnels en beweegbare bruggen. Deze komen in de regio's Randstad Noord (RN) en Randstad Zuid (RZ) relatief gezien meer voor.

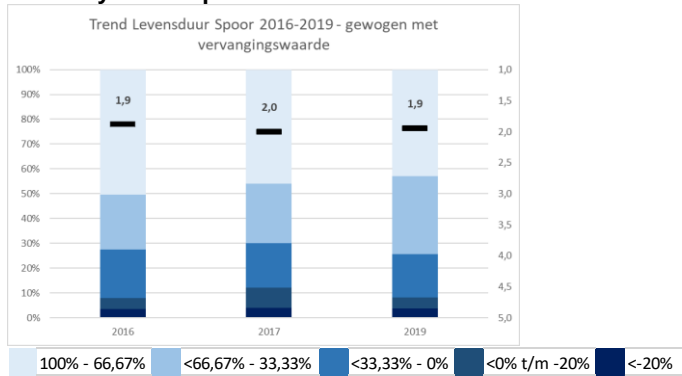
Trend Systeem Spoor – Levensduur

De trend voor de indicator Levensduur laat een redelijk gelijke verdeling zien, wat ook te lezen valt uit de Gewogen Gemiddelde Waarde. Dit betekent dat het systeem Spoor gemiddeld genomen niet verouderd of verjongd is. De inhoudelijke verdeling kan wel gewijzigd zijn, zoals veel nieuwe objecten samen met veel oude objecten, of juist veel objecten van gemiddelde leeftijd. Ten opzichte van 2017 is er wel een duidelijke daling zichtbaar van objecten die de verwachte theoretische levensduur hebben overschreden.

In lijn met de constatering uit de externe audit op de BOV-reeksen blijkt ook hieruit dat een deel van het spoor voorbij de verwachte levensduur is. Dit past deels bij de methodiek van toestandsafhankelijk onderhoud en vervanging en het optimaliseren op hinder en kosten. Echter een deel is uitgesteld vanwege te weinig vervangingen door onder andere marktspanning in de afgelopen jaren. In de komende jaren zal ProRail het aandeel dat voorbij de verwachte levensduur is verkleinen door intensieve spoorvervangingen. Daarmee is het de verwachting dat in deze grafiek op termijn de donkerblauwe categorieën veel kleiner zullen zijn, passend bij toestandsafhankelijk onderhoud en vervanging.

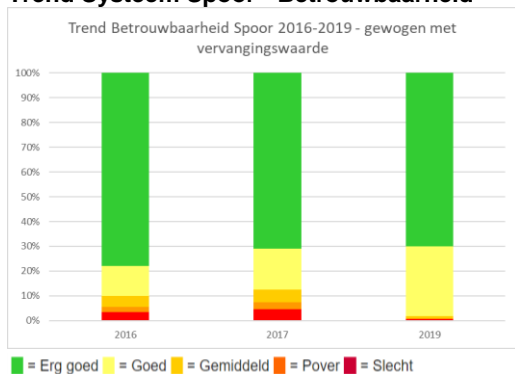
Trend Systeem Spoor - Betrouwbaarheid

De indicator Betrouwbaarheid toont een wisselender verloop:

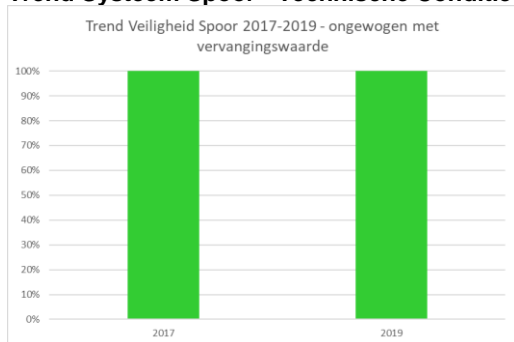
Trend Systeem Spoor - Technische Conditie

Het is de eerste keer dat de indicator Technische Conditie cijfermatig gerapporteerd wordt. Derhalve is er nog geen trend voor te rapporteren.

Voor het systeem Spoor wordt gebruik gemaakt van meettreinen, waaruit ultrasoongebreken en geometrische afwijkingen vastgesteld worden. Deze treinen meten echter niet het gehele spoornet, maar hoofdzakelijk het spoor waar de reguliere treindienst rijdt. Naast de logistieke uitdagingen die dit meten met zich meebrengt, is er een risico-afweging en kosten-baten analyse gemaakt waaruit de belangrijkste te meten sporen vastgesteld zijn. Goederensporen, zijsporen, opstelreinen en dergelijke (waaronder ook de niet-centraal bediende gebieden vallen) werden in 2019 niet in kaart gebracht.

De technische conditie van het systeem Spoor is goed. Voor deze rapportage is de technische conditie uit twee subindicatoren opgebouwd, namelijk Spoorstaafdefecten en Spoorgeometrie:

- **Spoorstaafdefecten**
Het merendeel van deze defecten wordt tijdig door de onderhoudsaannemer opgelost, waardoor ze geen hinder veroorzaken. Wel is te zien dat baanvakken met zwaardere belastingklasse ook meer spoorstaafdefecten vertonen – dit is conform verwachting.
- **Spoorgeometrie**
Over het algemeen is de spoorgeometrie goed; hierop wordt ook door de onderhoudsaannemers gestuurd.

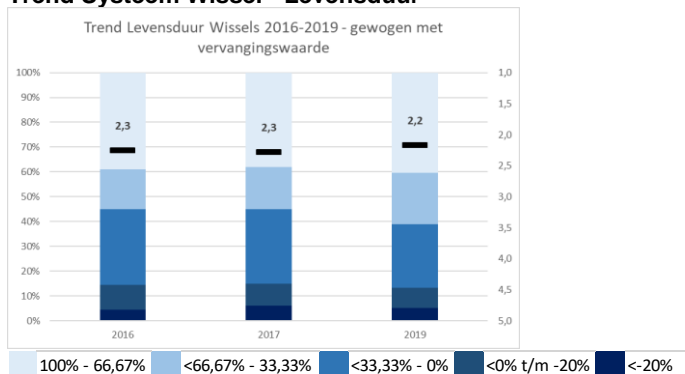
Trend System Wissel - Levensduur

Bovenstaande grafiek toont voor de indicator Levensduur de verdeling over de afgelopen jaren (trend). De trend laat een verjonging van de populatie zien. Dit is te verklaren uit de relatief grote aantallen vervangingen van de afgelopen jaren (Leiden Centraal, Gouda, Amsterdam Singelgracht, Schiphol/Hoofddorp).

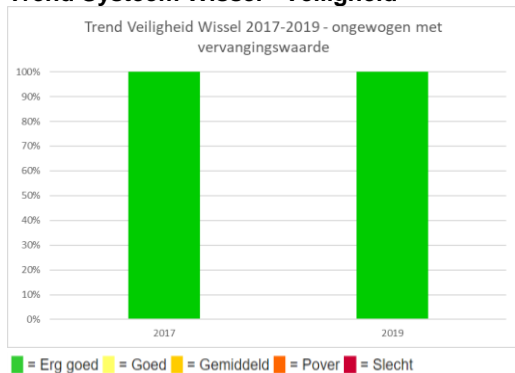
Trend Systeem Wissel - Veiligheid

Bovenstaande grafiek toont voor de indicator Veiligheid de verdeling over de afgelopen jaren (trend). Beide jaren lijken net als bij Spoor een volledig groene balk te tonen. Echter dit betekent niet dat er geen incidenten zijn geweest. Dit zijn er alleen zo weinig dat deze bij het toepassen van de NCR-methode niet of nauwelijks zichtbaar worden in de landelijke grafiek.

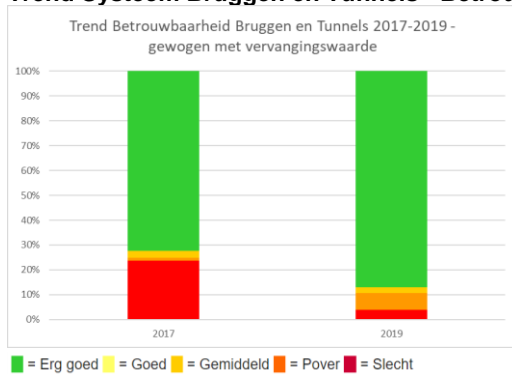
Trend Systeem Bruggen en Tunnels - Betrouwbaarheid

Bovenstaande grafiek toont de verdeling over de afgelopen jaren. De grafiek voor de indicator Betrouwbaarheid laat een forse daling zien tussen de gerapporteerde waarden in het rapport van 2017 en de jaren erna. De oorzaak hiervan is dat bij het opstellen van de nieuwe BOV-reeks in 2018 en de externe audit die hierop gevolgd heeft er aanpassingen zijn gemaakt in de vervangingswaarde van met name stalen en betonnen bruggen. Als gevolg hiervan is het groene deel in de grafiek groter geworden: veel storingen zitten in de tunnels en minder in stalen en betonnen bruggen. Omdat deze laatste twee een groter gewicht hebben gekregen 'drukken' zij de grafiek voor Betrouwbaarheid naar beneden (meer groen).

De betrouwbaarheid van het systeem Bruggen en Tunnels is ruim voldoende.

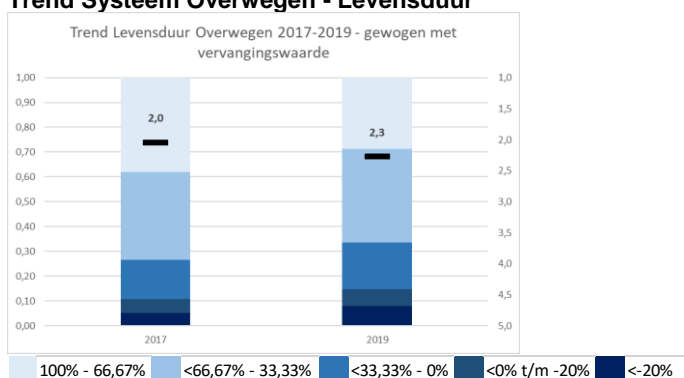
Trend System Overwegen - Levensduur

Bovenstaande grafiek toont per indicator de verdeling over de afgelopen jaren (trend). De trend voor de indicator Levensduur laat een dalende lijn zien voor de Gewogen Gemiddelde Waarde, wat impliceert dat het systeem veroudert. De leeftijden van overwegen zijn redelijk verdeeld. Het (hoofd)object Overweg zelf heeft geen levensduur, alleen de onderliggende componenten. Deze componentvervanging worden grotendeels door de onderhoudsaannemer binnen de PGO-contracten uitgevoerd. Vanuit ProRail wordt alleen de 12-jaarlijkse vervanging van overwegstellers voorgeschreven omdat dit een veiligheidskritische component is. Voor overige componenten wordt een advies meegegeven aan de PGO aannemer.

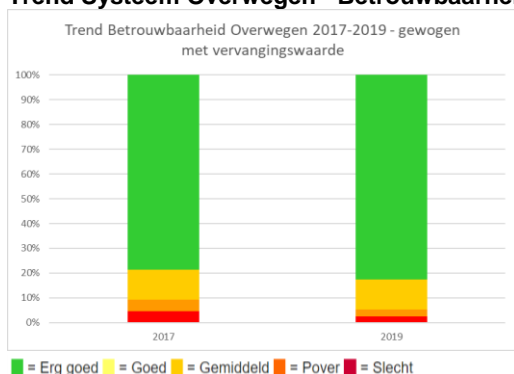
Trend System Overwegen - Betrouwbaarheid

De trend voor de indicator Betrouwbaarheid laat een redelijk gelijke verdeling zien over de jaren.

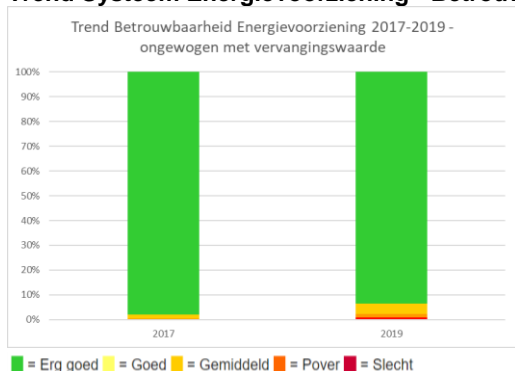
Trend Systeem Energievoorziening - Betrouwbaarheid

Er is een wijziging ten opzichte van het vorige rapport doorgevoerd in de indicator Betrouwbaarheid. Voorheen werden storingen geteld per los object, in de nieuwe grafiek worden deze gebundeld per subsysteem (aangegeven met de zogeheten BOC-code). Als voorbeeld: subsysteem "25kV Bovenleiding" bestaat uit 14 soorten objecten, waaronder draagkabel, hangdraad, rijdraad, maar ook afspanning, leidingonderbreker en isolator. Deze bundeling geeft een realistischere grafiek. Gevolg is wel dat elke storing een groter deel van de populatie raakt en dit toont hogere scores in de kleuren oranje en rood. De onderliggende cijfers zijn nagenoeg gelijk aan de voorgaande jaren.
