# TWEEDE KAMER

Advies omtrent corona-proof maken B67

September 2020

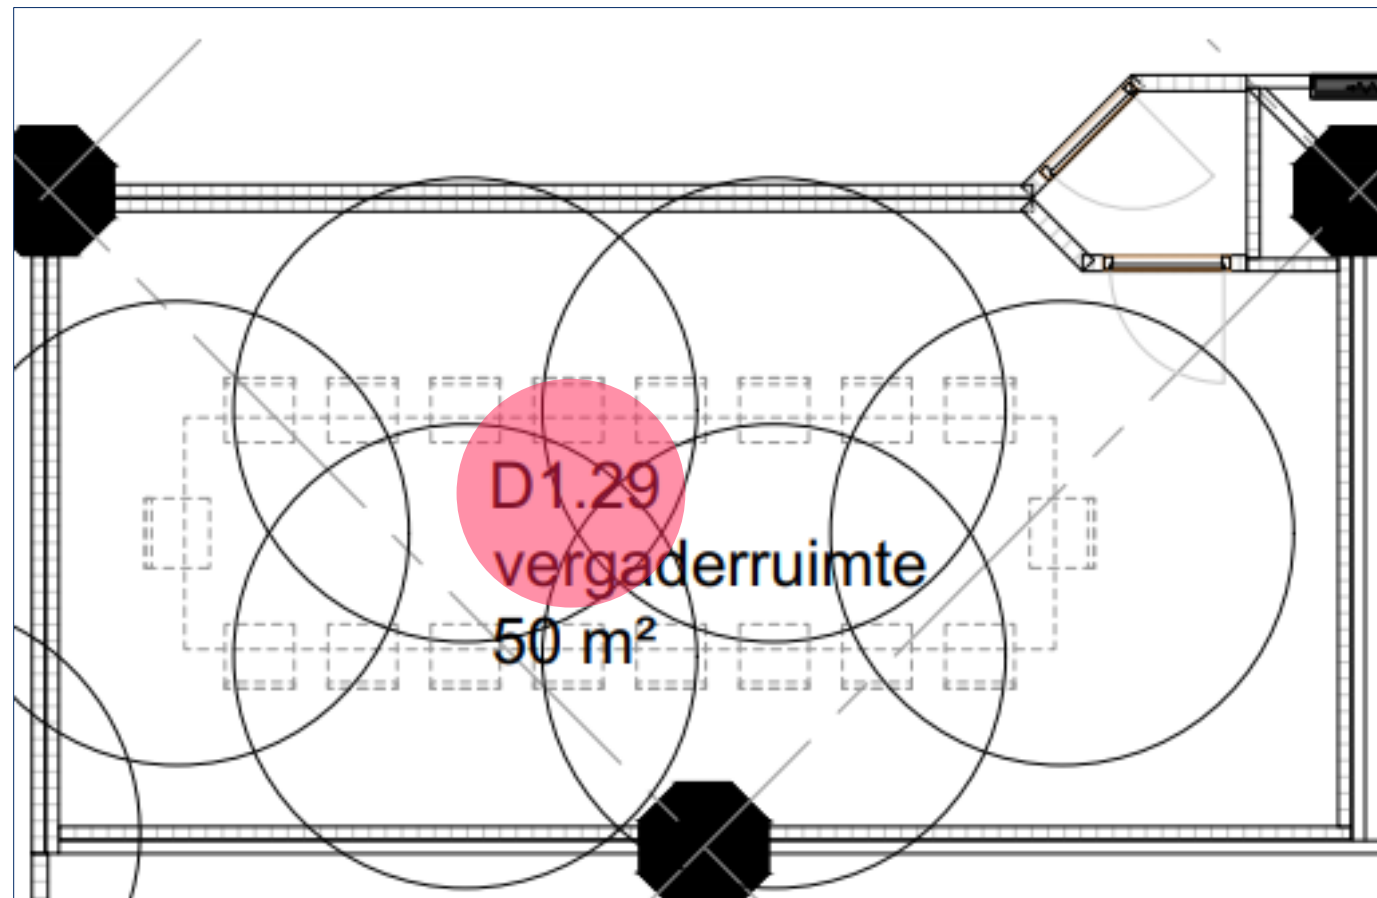
## D1.29 VERGADERRUIMTE

- Capaciteit vergaderruimte: 6 personen
- Gevraagde capaciteit 20 personen, ruimte voldoet niet. 100m<sup>2</sup> is benodigd voor het faciliteren van 20 personen in een vergaderruimte.

- 1.8m afstand tussen hart stoelen.
- Vergaderruimtes vereisen 5m<sup>2</sup> per persoon.

Overtollige zitplekken onbruikbaar maken/verwijderen

- Markering maximum aantal personen
- Ruimte schoonmaken en ventileren na iedere vergadering, desinfecteerde handgel plaatsen.
- Video conferencing beschikbaar stellen
- Indien 20 personen gefaciliteerd moeten worden dient er een andere ruimte toegewezen te worden.
