**Vervolgonderzoek Geluid Binnenvaartschepen  
Eindrapport - definitief**

**Datum** 31 maart 2015  
**Referentie** 20140720-06

Referentie 20140720-06  
Rapporttitel Vervolgonderzoek Geluid Binnenvaartschepen  
Eindrapport - definitief

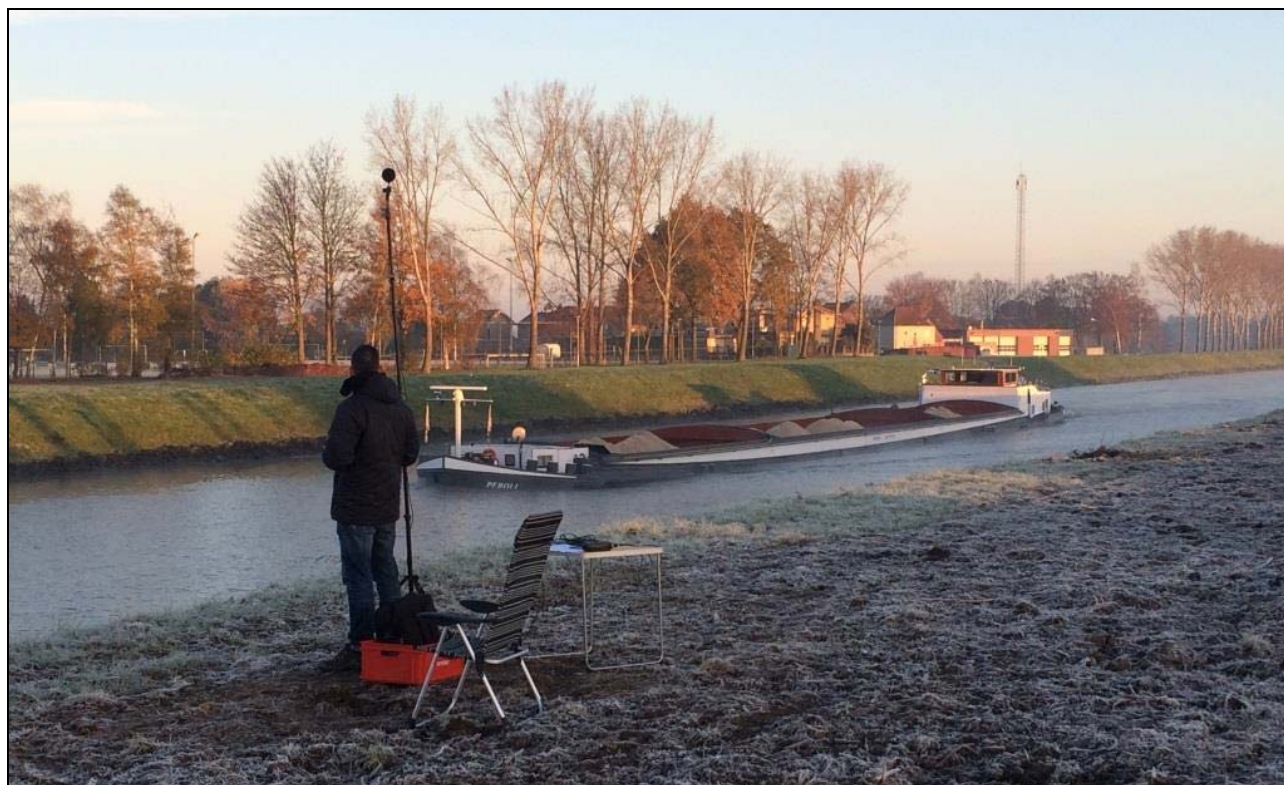
Figuur 3.1: meetlocatie passagemetingen Berg aan de Maas

De geluidmetingen zijn uitgevoerd op 25 november 2014 lang het Julianakanaal bij Berg aan de Maas. Op de meetplaats was ruim zicht op de schepen, heerste een constant achtergrondniveau en was een voldoende groot aanbod van schepen mogelijk. Figuur 3.1 toont een impressie van de meetlocatie.

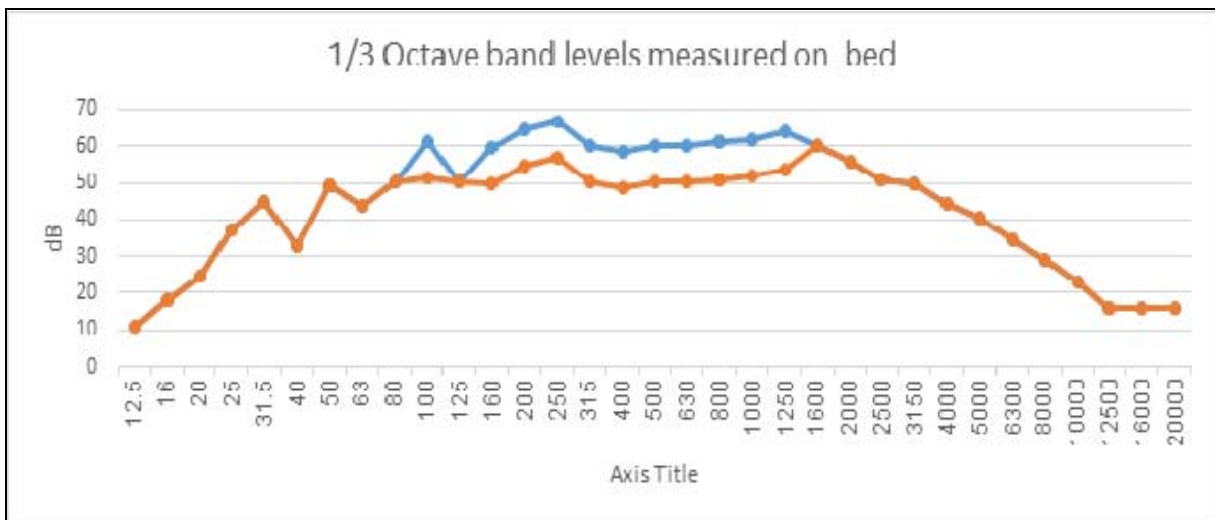
Figuur 4.4.4: mogelijk effect antigeluid systeem "quiet bubble".

Silentium heeft op basis van de meetresultaten op de Melvin een eerste inschatting gemaakt van de mogelijk te behalen geluidreductie. Figuur 4.4 geeft het resultaat. De blauwe lijn geeft het geluidniveau per tertsuband zoals het is gemeten. De oranje lijn geeft het geluidniveau inclusief antigeluid systeem. De reductie bedraagt circa 6 dB(A).

In figuur 4.4. is te zien dat het systeem effectief is voor de frequenties tussen 80 en 1250 Hz. De motorfrequentie en haar harmonischen bevinden zich in dit gebied. Binnen deze frequenties is de verbetering zo'n 10 dB. Het geluidreducerend effect is beperkt bij de lagere frequenties als gevolg van de afmetingen van de speakers. Door grotere speakers te gebruiken, kunnen lagere frequenties beter worden gereduceerd maar het effect op het totale geluidniveau zal relatief beperkt zijn omdat de lage frequenties niet maatgevend zijn ten opzichte van de hogere frequenties.

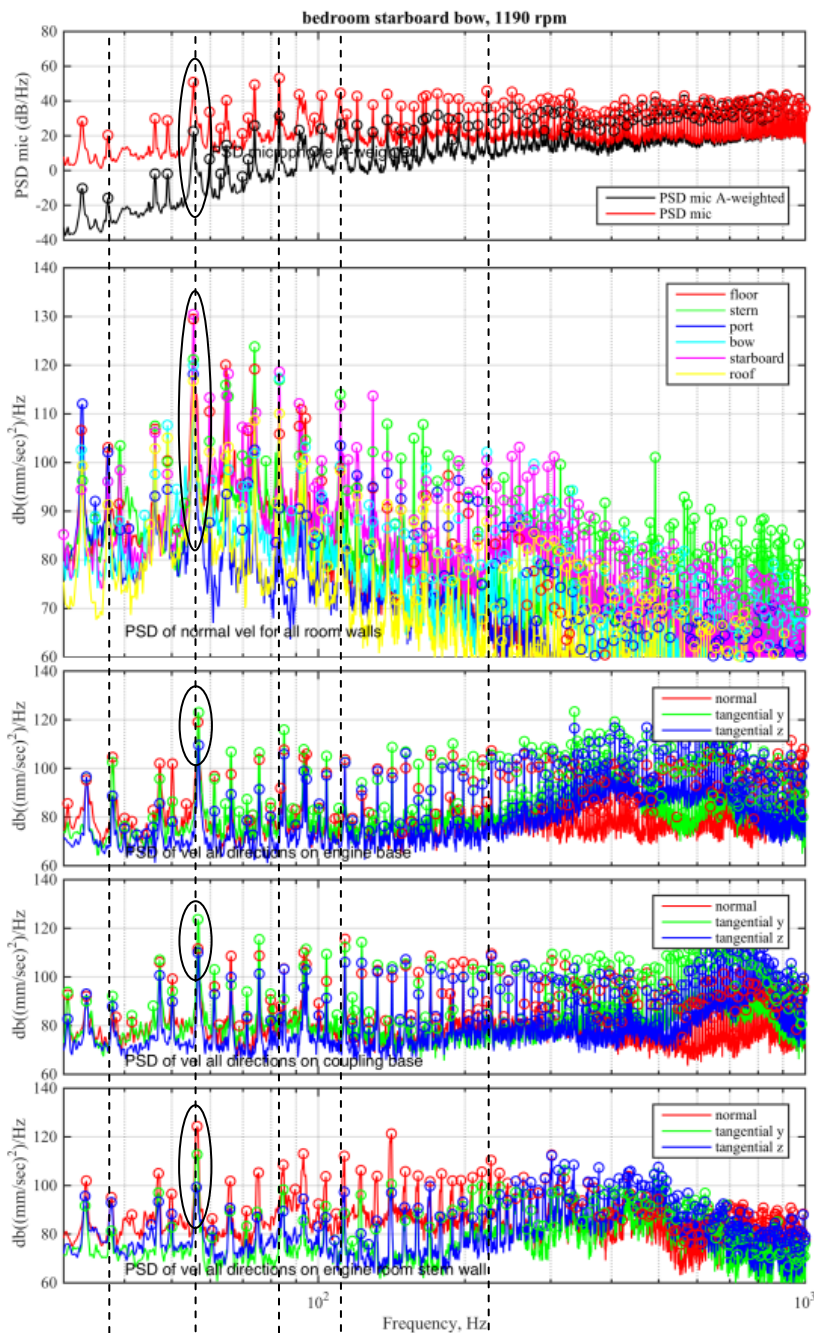
Figuur 4.6: Voorbeeld zichtbaarheid motorpieken in smalbandspectra

Twee gemeten schepen hebben al op veren geplaatste motoren (Virginia, Viator). In de meetresultaten is te zien dat op deze schepen minder hoge overschrijdingen voorkomen, maar nog steeds overschrijdingen. Ook komt uit de trillingsmetingen naar voren dat de motor nog steeds aan te wijzen is als belangrijkste bron. Hieruit blijkt dat de afveerfrequentie mogelijk niet efficiënt gekozen is. De afveerfrequentie die wordt aangeraden is 16 Hz, vanwege de over het algemene dominante 125 Hz octaafband in het geluidsspectrum. Ook het verstijven van de fundatie, waarvan op beide schepen niet bekend is of dit gebeurd is, kan bijdragen aan een verlaging van niveaus.

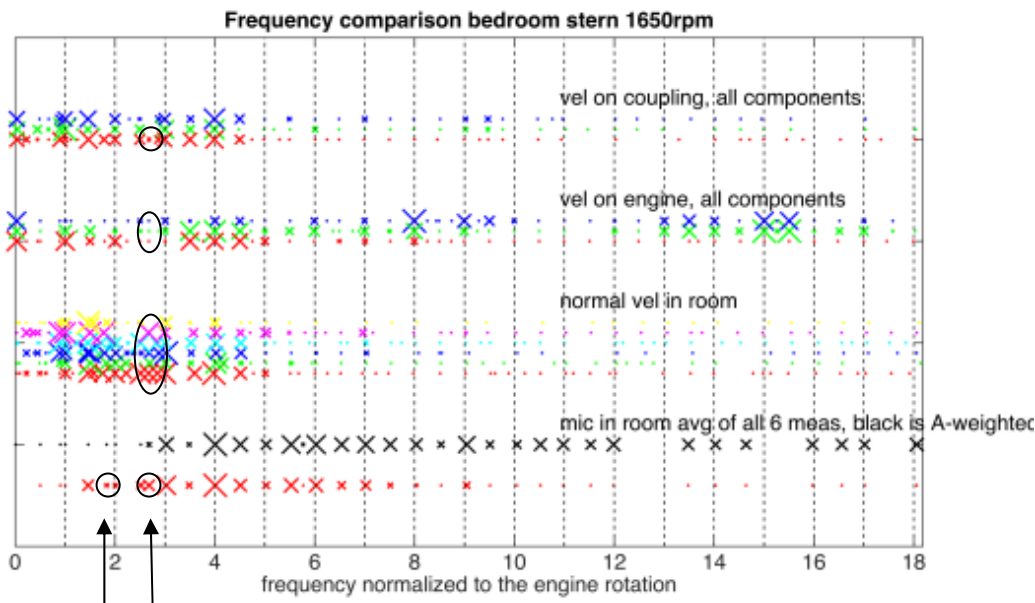
Figuur 4.7: Voorbeeld zichtbaarheid schroeffrequenties in frequentieanalyse

De schroeffrequenties bevinden zich namelijk tussen de hele en halve orde motorfrequenties (dit zijn de grondtoon en haar harmonischen, zie de begrippenlijst). De hele orde motorfrequenties bevinden zich in figuur 4.7 op de stippellijnen, de halve orden zitten er precies er tussenin. Als in de frequentieanalyse pieken te zien zijn tussen de hele en halve orde motorfrequenties, dan is dat een duidelijke aanwijzing dat de schroef een bron is. Dergelijke schroeffrequenties zijn te zien in de omcirkelde gebieden in figuur 4.7.

De schroeffrequenties waren in de analyses van alle schepen in meer of mindere mate zichtbaar.

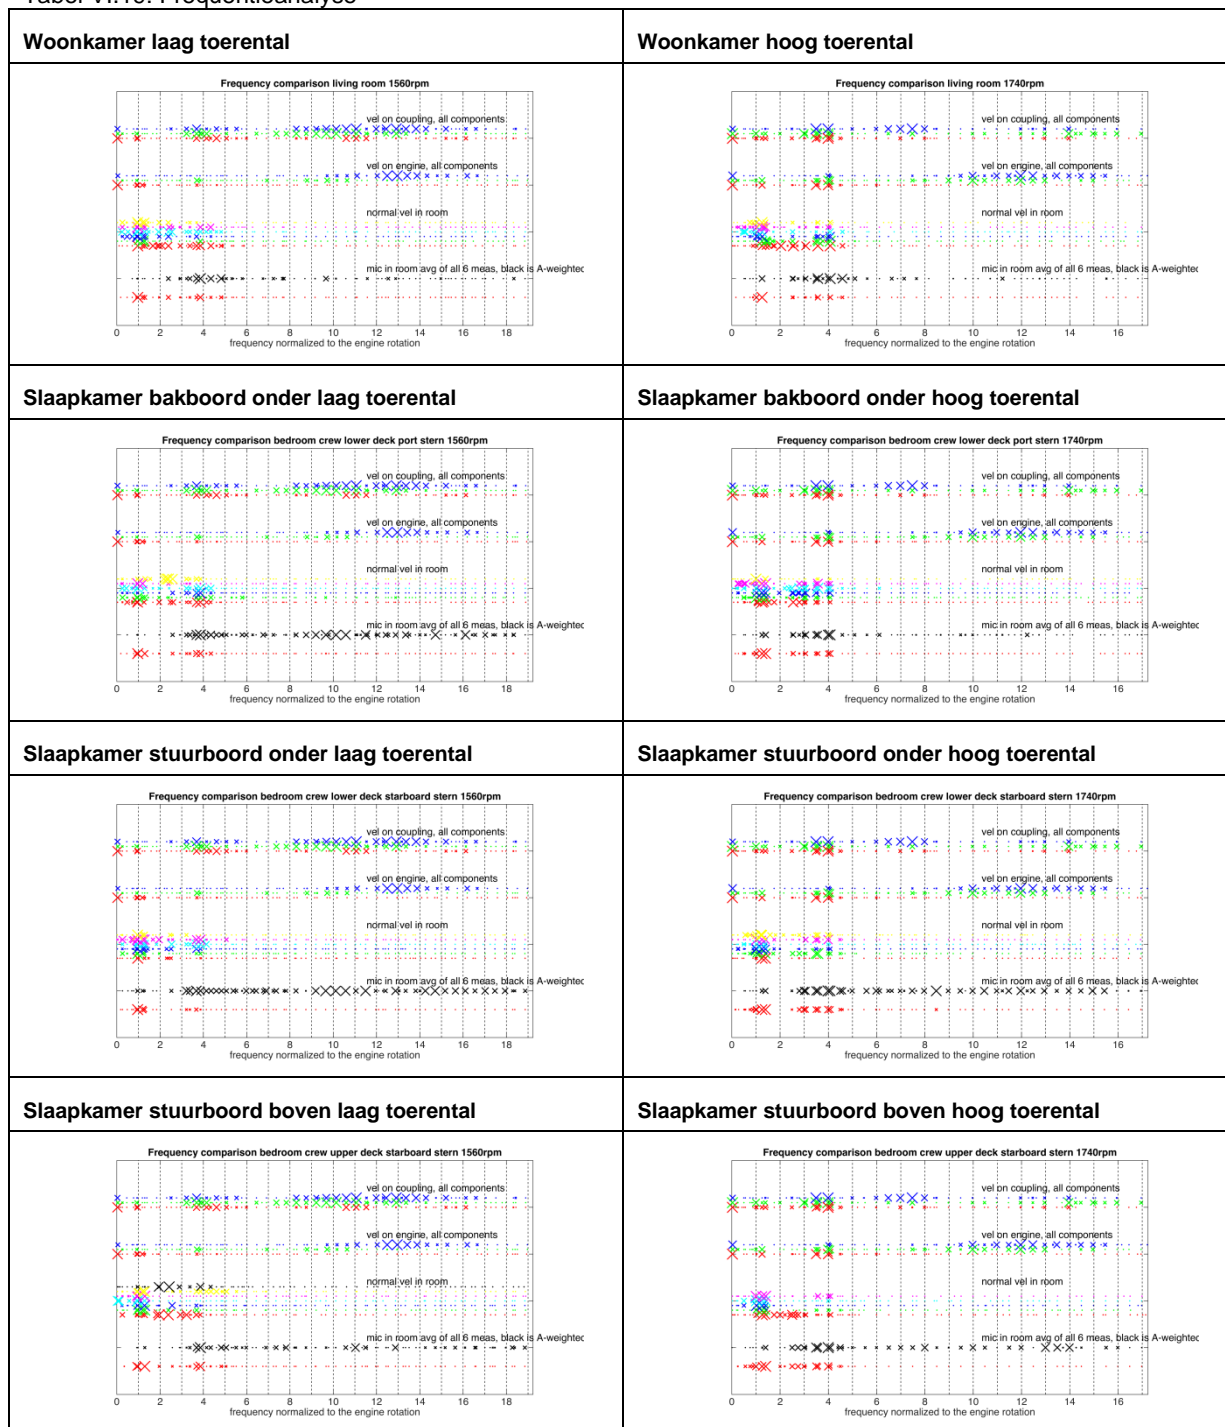
Tabel VI.19: Frequentieanalyse

In de frequentieanalyse is ook het verschil tussen de motortoerentalen van de twee motoren op te merken. De motor is weer dominant. De 4<sup>e</sup> orde van de motor is dominant voor het A-gewogen microfoonsignaal. Schroeffrequenties zijn (minder dominant) ook te herkennen.

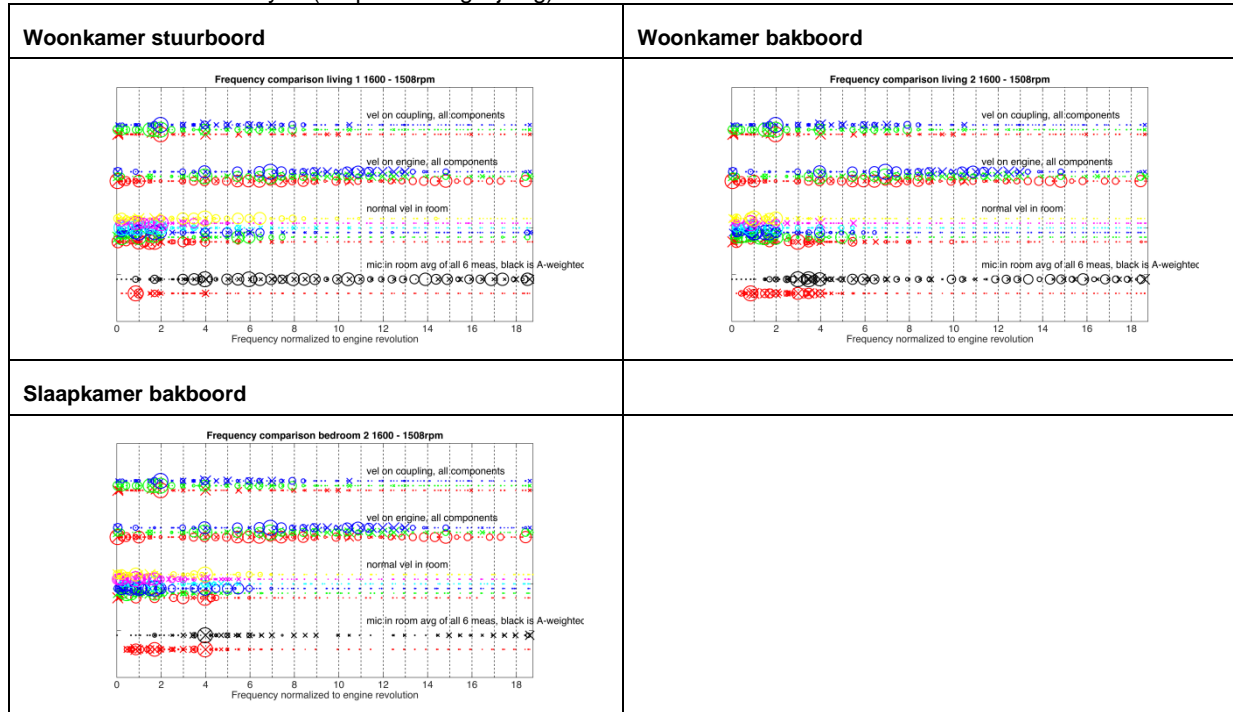
Tabel VI.28: Delta analyse (frequentievergelijking)

Wat duidelijk op te merken is uit de grafieken is de 4<sup>e</sup> orde van de motorfrequentie, alsmede andere harmonischen van de motor. In het lagere bereik tussen de 1<sup>e</sup> en 4<sup>e</sup> motorharmonischen zijn ook andere pieken te herkennen die geassocieerd kunnen worden met de schroefbladfrequentie.

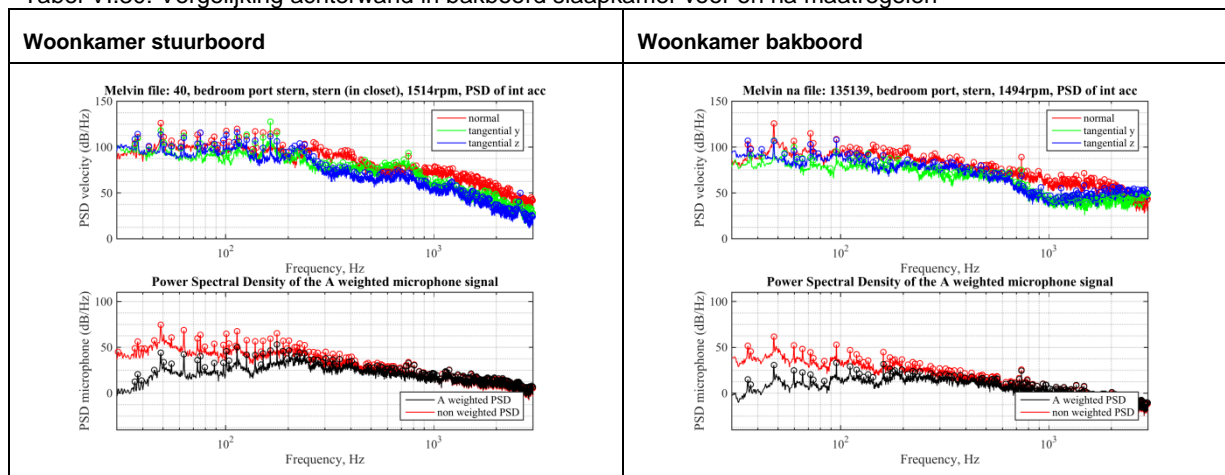
Tabel VI.30: Vergelijking achterwand in bakboord slaapkamer voor en na maatregelen

De geluidsniveaus in de slaapkamers zijn verminderd en ook zijn de motorpieken niet meer zo duidelijk zichtbaar als voorheen.

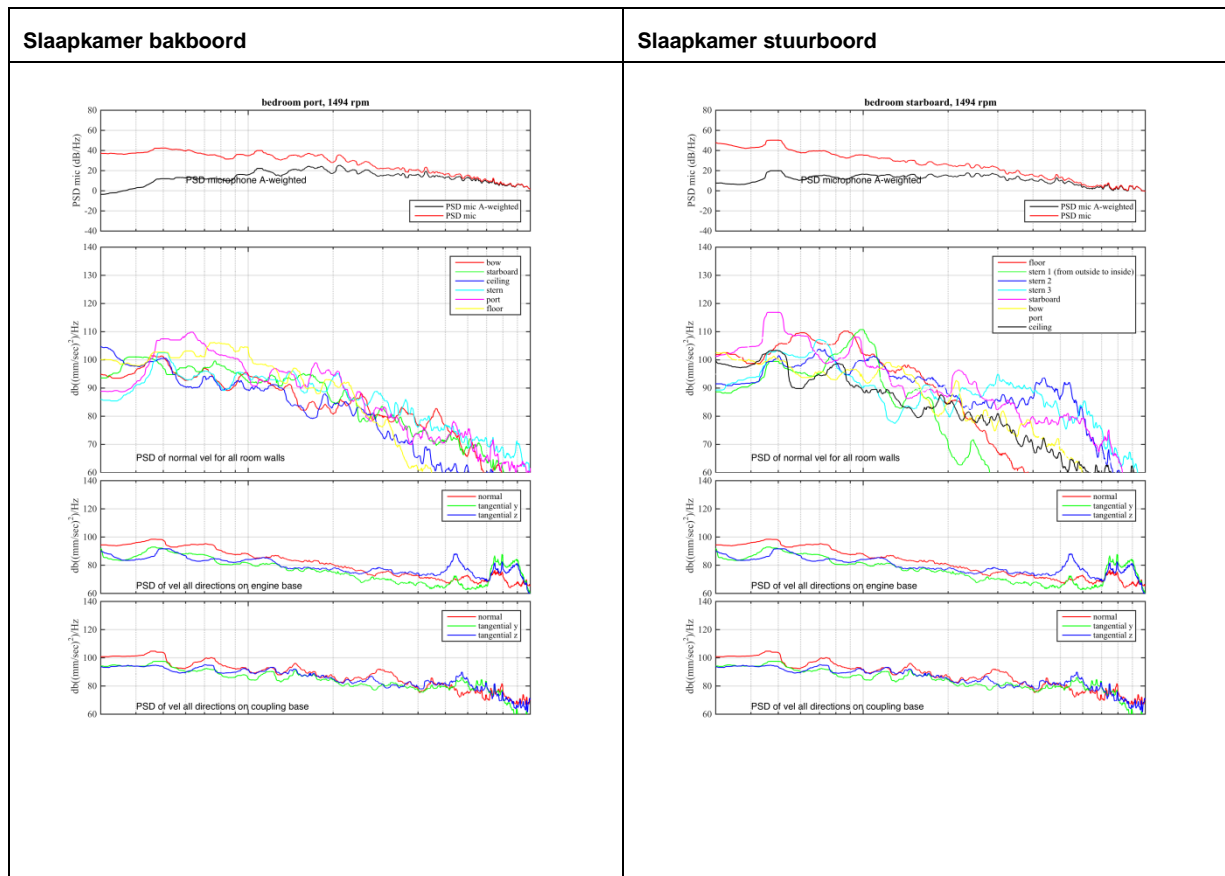
Tabel VI.33: Median filter

In de tabel hierboven is een vergelijking gemaakt tussen de geluidproductie, de vibraties van alle vlakken en de belasting op de keerkoppeling en machinekamer achterwand. De pieken tussen de 40 -50 Hz en 70-80 Hz zijn zowel op de keerkoppeling als de achterwand terug te vinden. De keerkoppeling is hierbij de bron en de wanden van de machinekamer vormen het transmissiepad. De grote piek in het gebied 40-50 Hz komt overeen met de tweede orde van de hoofdmotor.
