**Onderzoek naar effecten
aanwezigheid van TGG in
dijken van de Perkpolder**

Eindrapportage

Opdrachtgever	Project	Kenmerk	Pagina's
Rijkswaterstaat PPO	11200482-000	11200482-000-GEO-0022	60

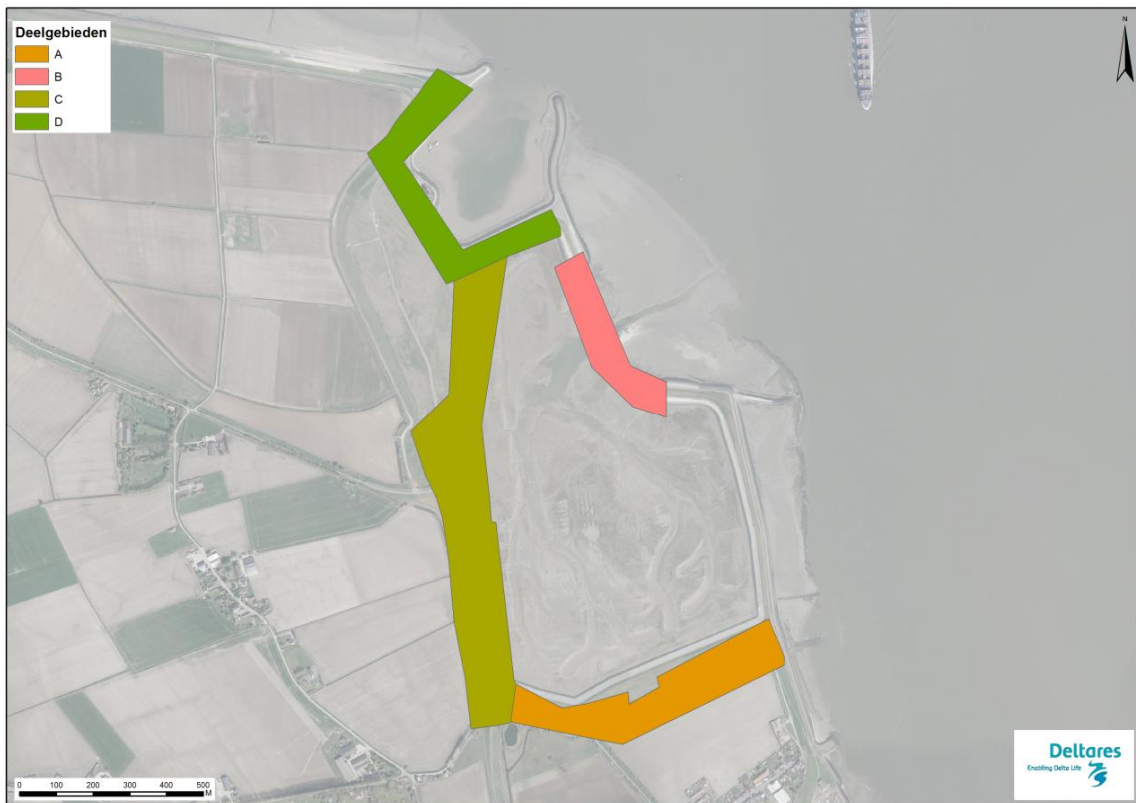
Figuur 2.2 Dijkvakken waarin TGG is toegepast, liggen in de Deelgebieden A, C en D. Deelgebied B betreft de voormalige zeedijk die bij de ontpoldering is verwijderd

¹ Zie Figuur 2.2 voor de ligging van deze deelgebieden.

Onderzoek naar de afdeklaag heeft plaatsgevonden in de Deelgebieden A en C (Figuur 2.2). Het onderzoek in Deelgebied D (de voormalige veerhaven) moet nog plaats vinden. Voor onderzoek in Deelgebieden A en C zijn negentig boringen uitgevoerd om de dikte van deze laag te bepalen (Antea, 2018). Bovendien zijn het zoutgehalte en de milieukundige eigenschappen van de grond bepaald. De locaties van onderzoek staan weergegeven in Figuur 4.2. Aanvullend is ook de graslaag, die aanwezig is bovenop de afdeklaag, beoordeeld.

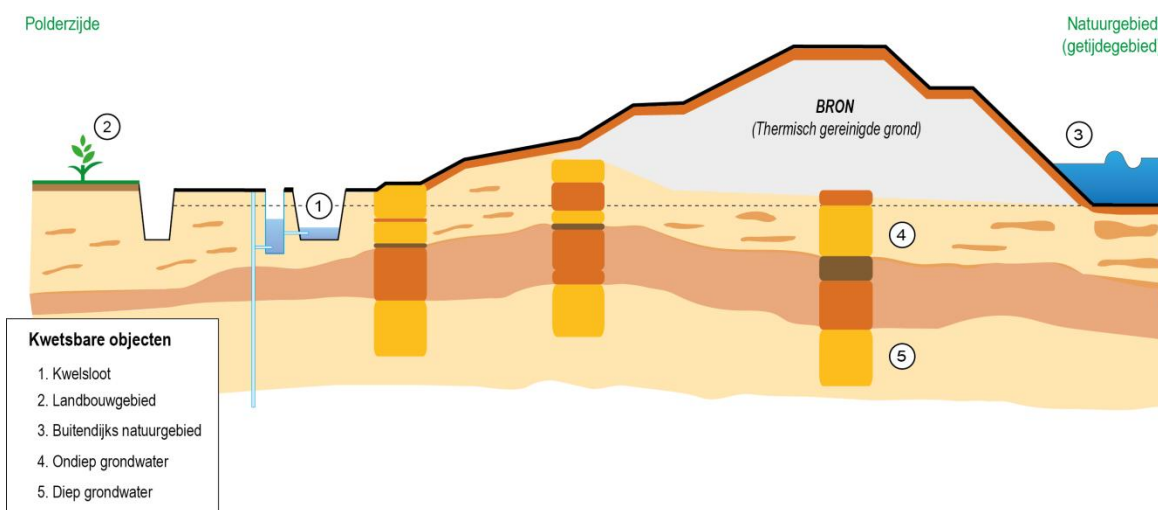
Figuur 2.3 Schematische weergave van de zeedijk, aanwezigheid van thermisch gereinigde grond (TGG), kwetsbare objecten en bodemopbouw: geel = zand, rood-bruin = klei en donkerbruin = veen. De bodemopbouw ter plaatse van de intensere kleuren is afgeleid op basis van uitgevoerde boringen

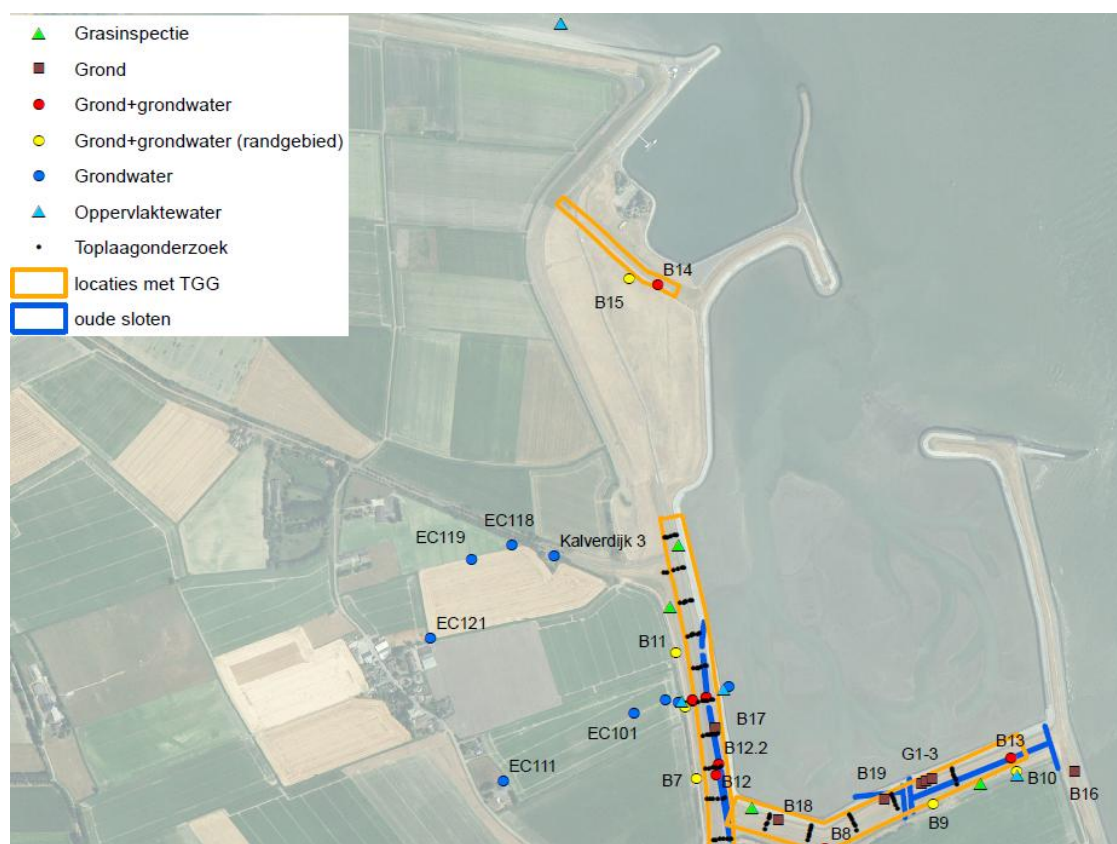
Figuur 4.2 Locaties waar de toplaag is onderzocht (zwarte stippen) ten opzichte van andere analyses

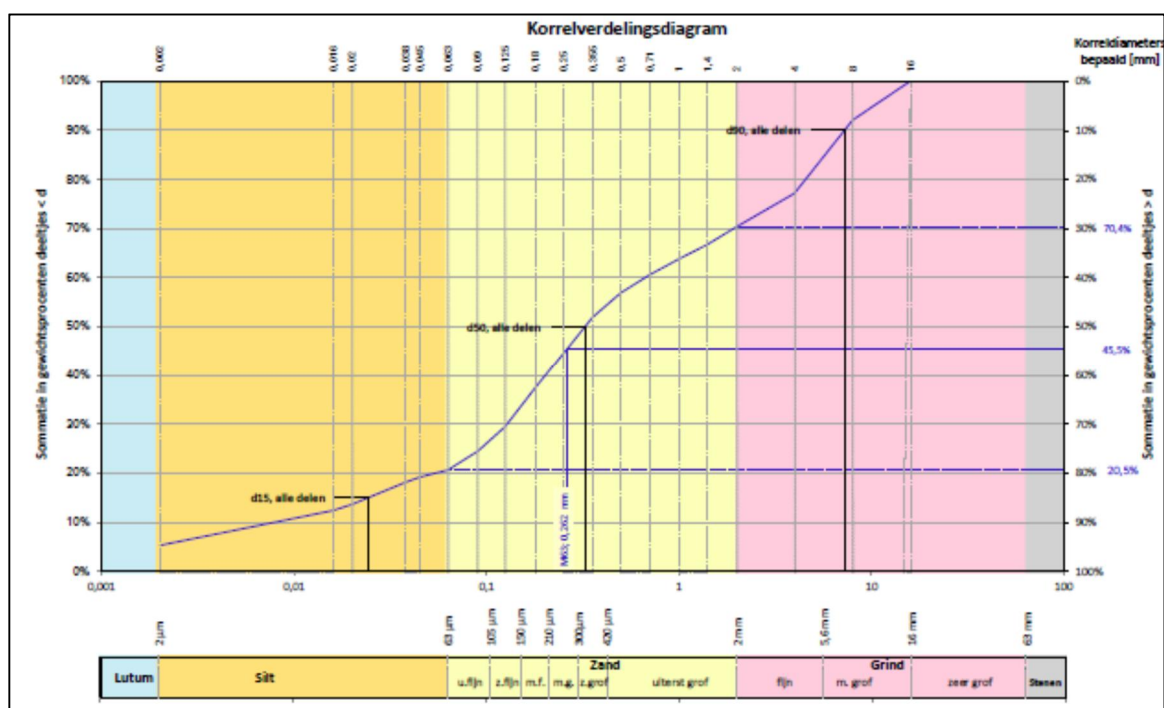
Figuur 5.3 Zeefkromme op het TGG-materiaal (Boring 3.1, 3.0 tot 3.5 m-MV). De vorm van deze zeefkromme is representatief voor het TGG-materiaal

Opvallend is het verschil in de vorm van de zeefkromme. Natuurlijk zand heeft een sterke sortering; een steile grafiek in een beperkt deel van de verschillende mogelijke fracties. De TGG vertoont echter een goede gradering; veel fracties zijn vertegenwoordigd. Wel zijn een paar vreemde overgangen aanwezig; bijvoorbeeld de overgang op 63 μm en de knik op 4 mm. Een dergelijk verloop geeft duidelijk een samengesteld, niet natuurlijk voorkomend, materiaal van grind, zand en kleilig materiaal aan. Een meer gedetailleerde conclusie over de herkomst van het materiaal is op basis van de korrelverdelingen niet te trekken. Het vermoeden van bijmenging met materiaal afkomstig van thermisch gereinigd asfaltgranulaat (TAG) wordt onderschreven door de chemische eigenschappen (hoge pH, hoog calciumgehalte).

In eerste instantie valt direct de hoge grindfractie op; het percentage > 2 mm. Dit geldt voor eigenlijk alle TGG monsters. Tevens heeft het TGG een relatief hoge fractie aan silt (< 63 μm) ten opzichte van de referenties van “natuurlijk zand” (B2.2) dat te doen gebruikelijk in de kern van de dijk wordt toegepast. Echter, bovenstaande resultaten laten zien dat voldaan wordt aan de eisen die gesteld worden aan de verschillende fracties en de korrelverdelingen. Hoewel voldaan wordt aan de regels conform de CUR, laten de zeefkrommen van de TGG wel een sterk afwijkend verloop zien ten opzichte van zand (Figuur 5.2 en Figuur 5.3).
