NOTA

‘Review aanvullend onderzoek NAM ROW-2’ – registratienummer INK014913
Subsurface Scenarios for ROW-2 Casing Shear – Report EP20211120430

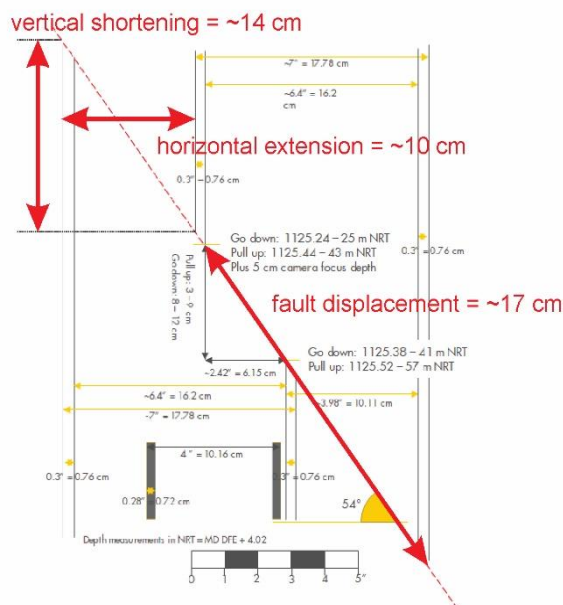
De enige directe waarneming (cf. §3.1) is de **breuk in de buitenbuis** (*casing shear*). Nieuw in dit rapport is de informatie over de hoek van de breuk. Deze wordt geschat tussen 29° en 66° ; een **hoek van 54°** wordt als meest waarschijnlijk aangenomen. Daarnaast leren we in dit rapport dat de hellingshoek van de gesteentelagen ter hoogte van de injectieput ROW-2 ongeveer 22° is, dus niet horizontaal. Terwijl we nu een zicht krijgen op de helling van de breuk in de buitenbuis, blijft de hellingsrichting, en dus de volledige oriëntatie, van de breuk een grote onbekende.

Beschouwen we nu de breuk in de buitenbuis zuiver vanuit een geometrisch standpunt (zie bijgevoegde figuur 3.7 (p. 19) met enkele persoonlijke aanvullingen), dan kunnen we vaststellen dat dit een **afschuivingsbreuk** (*normal fault*) is. De breukverplaatsing (*fault displacement*) is ongeveer 17 cm; er treedt ter hoogte van de breuk een verticale verkorting (*vertical shortening*) op van ongeveer 14 cm en een horizontale verlenging (*horizontal extension*) van ongeveer 10 cm. Elk van deze verplaatsingen dient een verklaring te krijgen.

Deze nieuwe informatie over de helling van de breuk in de buitenbuis heeft volgens mij uiteindelijk belangrijke gevolgen voor de kinematische interpretatie, die dan weer de basis zou moeten vormen van de geomechanische modellen die het proces dat de breuk veroorzaakt heeft, zouden moeten verklaren.

Een afschuivingsbreuk met een hellingshoek van ongeveer 54° past in de hierboven geschetste principes van brosse vervorming. In deze context waarin de grootste hoofdspansingsrichting (σ_1) verticaal georiënteerd is, zou een nieuwgevormde schuifspriet/breuk idealiter 60° hellen. Anderzijds zou een bestaand breukvlak met een helling van $\sim 54^\circ$ goed georiënteerd (*favorably oriented fault*) zijn om in deze spanningscontext gereactiveerd te worden. De waargenomen afschuivingsbreuk laat volgens mij dan ook nog niet toe eenduidig voor een van de twee opties, nieuwvorming of ‘*reshear*’, te kiezen.

Vertrekkende van een breukverplaatsing van ~17 cm kan echter volgende gedachteoefening gemaakt worden. Stel dat de breukverplaatsing zich inderdaad heeft voorgedaan op een bestaande breuk, en stel zelfs dat de waargenomen breukverplaatsing van ~17 cm de maximale verplaatsing is die zich heeft voorgedaan bij dit 'event'. Vertalen we deze maximale breukverplaatsing dan naar een momentmagnitude, dan zou dit een momentmagnitude impliceren in de grootteorde van M_w4 à M_w5 . Het verschoven breukoppervlak zou ongeveer een oppervlakte hebben van 1 km² (1 km x 1 km) à 10 km² (3 km x 3 km). Rekening houdend met de diepte van de breuk in de buitenbuis lijkt dit allemaal zeer onrealistisch. Dit is bovendien in tegenspraak met de vaststelling dat dit 'event' op generlei manier geregistreerd is door het dense seismische netwerk (p. 8), en dat het 'event' als aseïsmisch moet aanzien worden. Een aseïsmisch 'event' met een dergelijke breukverplaatsing van de buitenbuis lijkt mij dan ook te suggereren dat de brosse vervorming zich beperkt heeft tot de buitenbuis. Het scenario van de nieuwvorming van een breuk in de buitenbuis door 'axial loading', waarbij er een zekere ont koppeling plaatsvindt tussen buitenbuis en omliggend gesteente (ook ter verklaring van de verticale verkorting van ~14cm), lijkt me dan ook een scenario dat waard is onderzocht te worden. Een dergelijk scenario wordt echter in het rapport als 'unlikely' gekwalificeerd (p. 103), niettegenstaande de kwaliteit van de cementvulling ter hoogte van de breuk in de buitenbuis als 'poor' wordt omschreven (p. 102).
