ONDERZOEKRAAD
VOOR VEILIGHEID

Spookrijongeval A73

Leren van verkeersongevallen

Den Haag, 30 september 2020

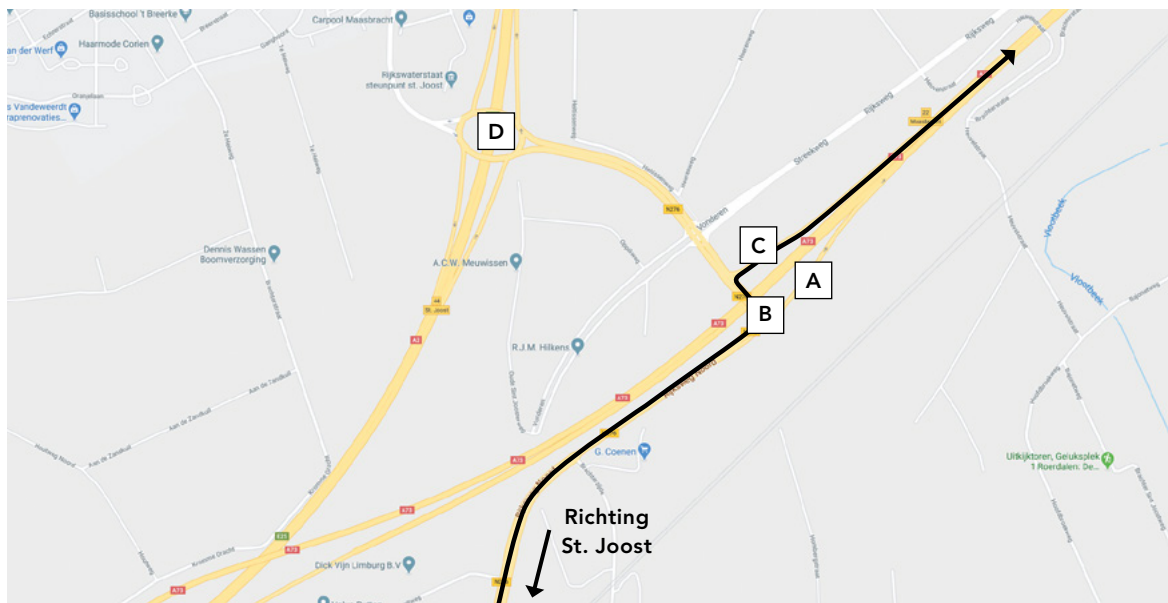
De afrit Maasbracht kan verwarrend zijn, doordat deze alleen in noordelijke richting een aansluiting biedt op de A73. Het betreft een zogeheten incomplete aansluiting (zie figuur 5 en figuur 7). Alleen verkeer dat in noordoostelijke richting (Venlo) wil rijden, kan via de toerit (A) de A73 oprijden. Voor bestemmingen in zuidelijke richting (Heerlen/Maastricht, Vaals) moet de N276 verder gevolgd worden tot de aansluiting met de A2 (via B naar D, het Ei van St. Joost). Bij C is namelijk alleen een afrit, geen toerit. Bestemmingen in zuidelijke richting worden echter niet vermeld op de bewegwijzeringsborden (zie figuur 6), waardoor het verkeer in zuidelijke richting niet ondersteund wordt bij de te volgen route.

Figuur 5: Wegsituatie rondom de A73 bij afslag 22 'Maasbracht'. In rood is de route van de spookrijder aangegeven (Bron: Google Maps).

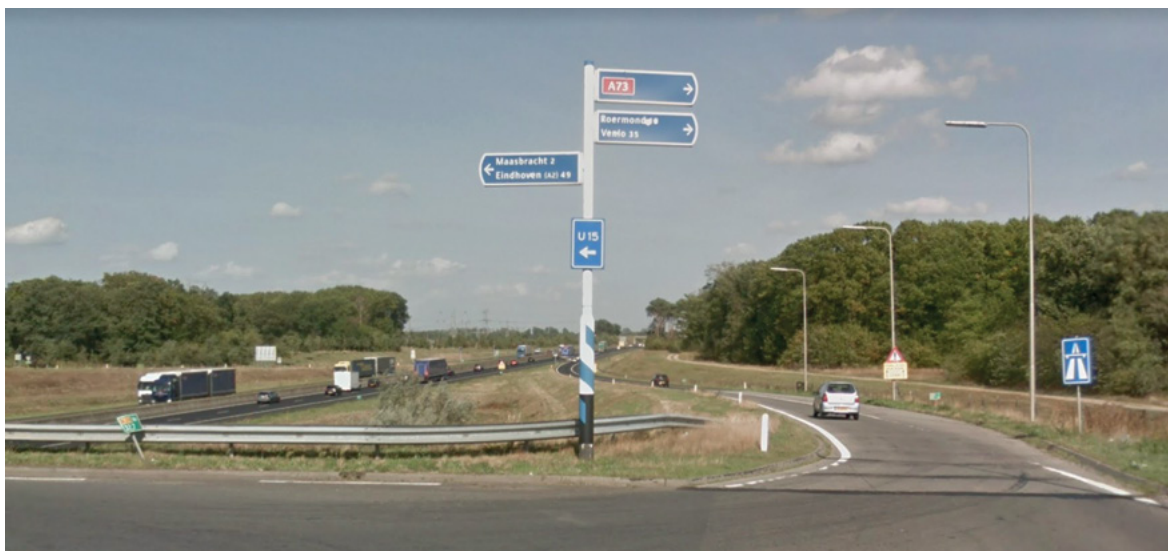
Figuur 6: De bewegwijzering geeft alleen bestemmingen in het noorden aan; verkeer richting Heerlen/Maastricht krijgt geen informatie over de te volgen route (Bron: Google Street View, opnamedatum: september 2018).

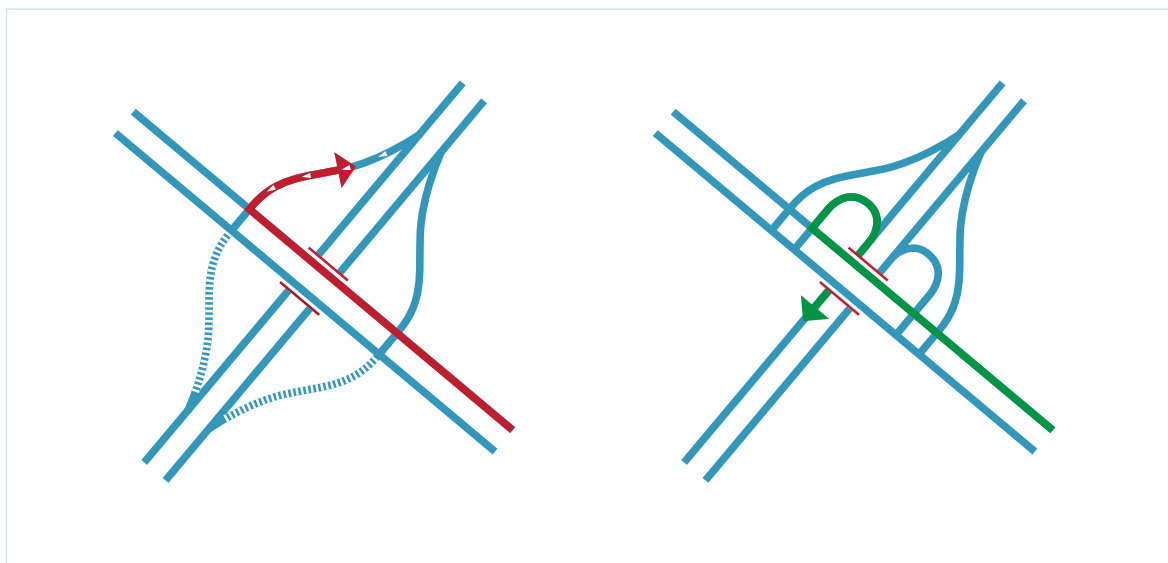
De wijze waarop deze aansluiting is vormgegeven kan verwarring veroorzaken bij weggebruikers. Als achtergrond is het van belang om te weten dat er twee hoofdtypen aansluitingen bij snelwegen zijn:

Haarlemmermeeraansluitingen, waarbij de toe- en afrit op de kruisende weg tegenover elkaar liggen. Bij de A73 ontbraken de toe- en afrit ten zuiden van de kruisende weg, zoals hierboven weergegeven (onvolledige aansluiting). De rode pijl geeft de route van de spookrijder aan.

Halfklaverbladaansluitingen, waarbij de toe- en afrit op de kruisende weg naast elkaar liggen, en één van beide een U-bocht maakt om in de juiste richting op de snelweg aan te sluiten.

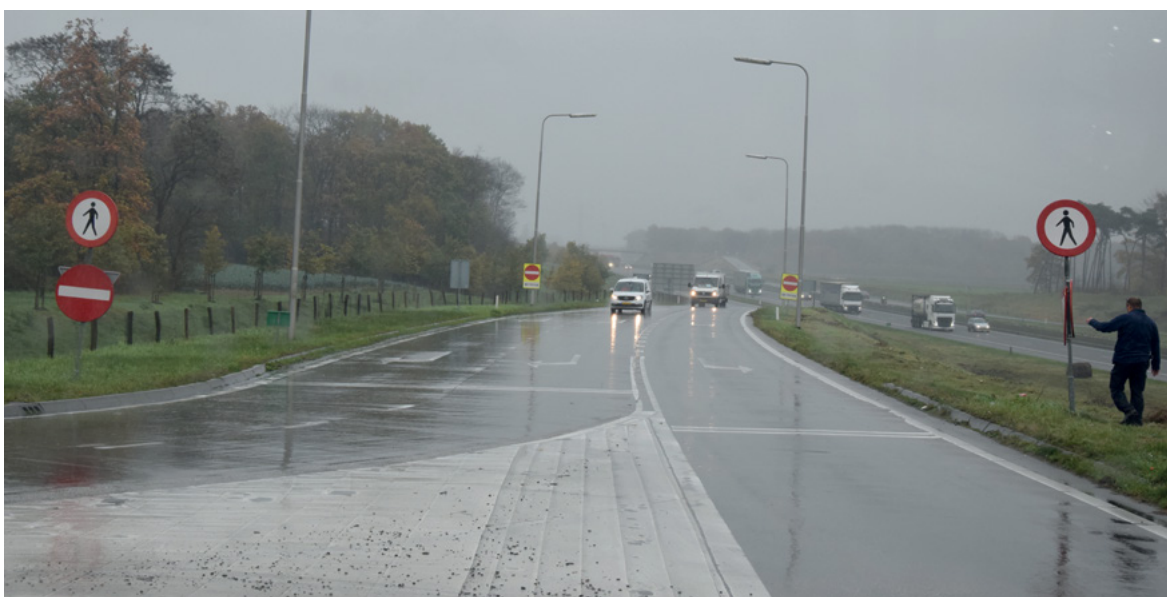
Het feit dat het bord 'verboden voor voetgangers' wel zichtbaar was, bevestigt het idee dat een bestuurder op de juiste rijstrook rijdt; het bord staat in zijn richting en het is logisch dat er geen voetgangers op de toerit van een auto(snel)weg mogen lopen.

Figuur 11: Afrit 22 'Maasbracht' van de A73, waarbij een bord 'verboden in te rijden' is weggedraaid (Bron: VOA Politie Limburg).

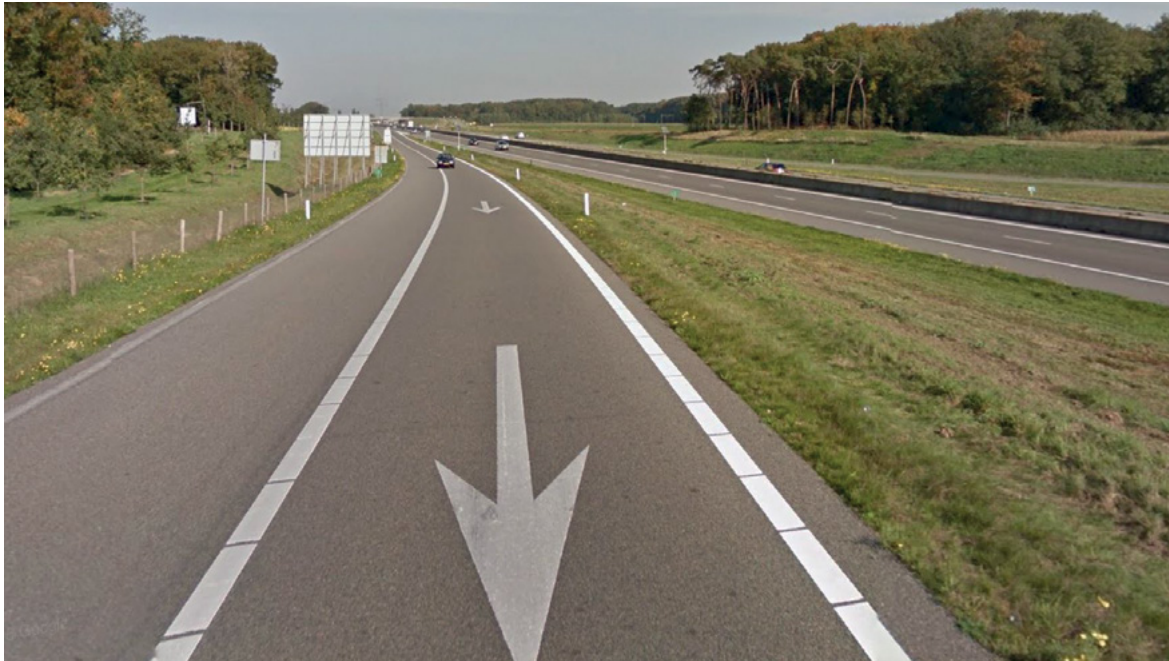
Wie in de veronderstelling is op een tweerichtingsweg te rijden, kan de vluchtstrook aanzien voor de rijstrook voor het tegemoetkomend verkeer. Dit kan een onjuiste veronderstelling nogmaals bevestigen.

Figuur 12: Pijlen op de weg geven de juiste rijrichting aan. Wie de pijlen niet waarneemt, kan de indruk krijgen op de rechterraijstrook van een tweerichtingsweg te rijden (Bron: Google Street View, opnamedatum: september 2018).

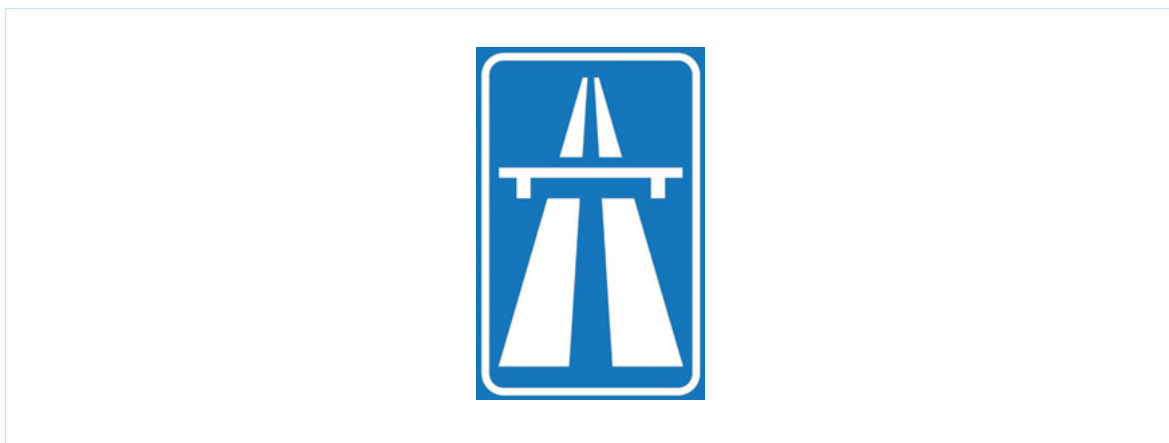
Wie bij een afrit gaat spookrijden, komt het bord 'autosnelweg' niet tegen en is zich dus ook niet ervan bewust dat hij op een snelweg rijdt. Hierdoor kan het (onjuiste) beeld dat de bestuurder zich op een tweerichtingsweg bevindt, in stand blijven. Dit kan vervolgens verklaren dat de spookrijder het tegemoetkomend verkeer interpreteert als 'inhalers' in plaats van dat hij zichzelf ziet als 'spookrijder': spookrijden kan immers alleen op een weg met gescheiden rijbanen zoals een snelweg en de spookrijder heeft op zijn rit geen informatie gekregen dat hij op een dergelijke weg is beland.

Figuur 13: Bord 'autosnelweg' (Bron: CROW).

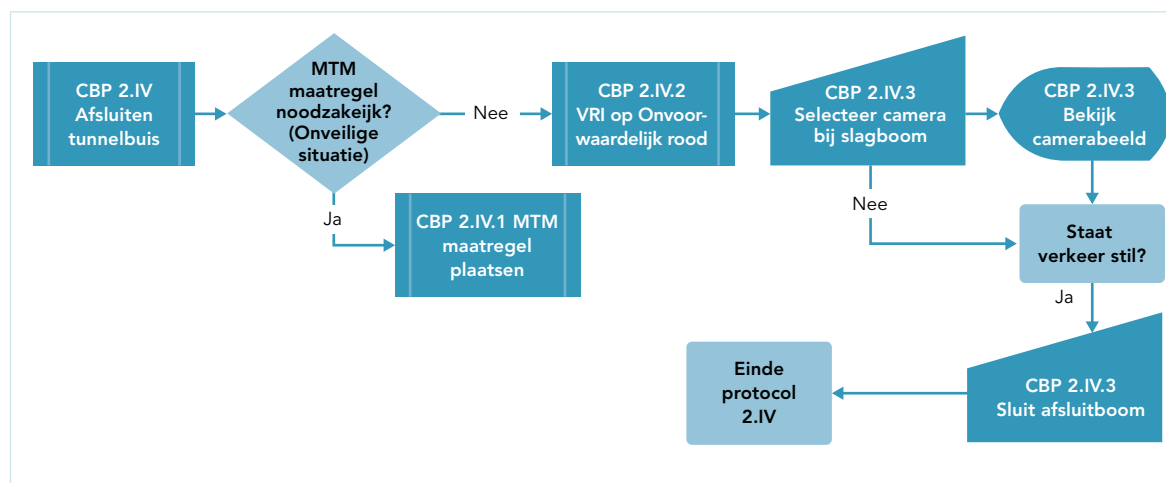
De keuze tussen deze maatregelen ligt, afhankelijk van de situatie, bij de tunneloperator. In dit geval is gekozen voor het afsluiten van de incidentbuis door middel van de verkeerslichten en de afsluitbomen volgens het schema in figuur 26.

Figuur 26: Procedure afsluiten tunnelbuis (Bron: Calamiteiten bestrijding Roertunnel en Swalmentunnel' Rijkswaterstaat)

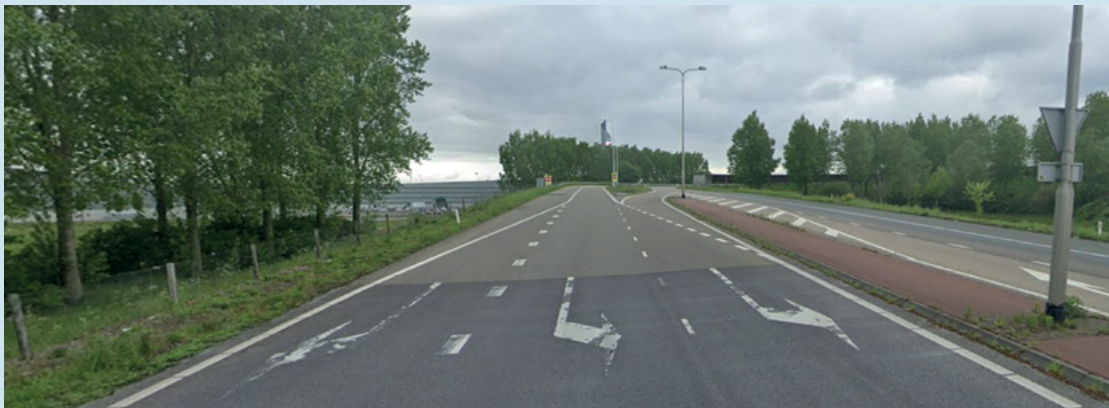
Een beperkt aantal halfklaverblad-aansluitingen is voorzien van een doorsteek van afrit naar toerit. Een weggebruiker die zich heeft vergist wordt zo weer 'vanzelf' naar de toerit geleid.

Figuur 28: Vergissingsweggetje bij een aansluiting op de A30 bij Ede (Bron: Google Street View).

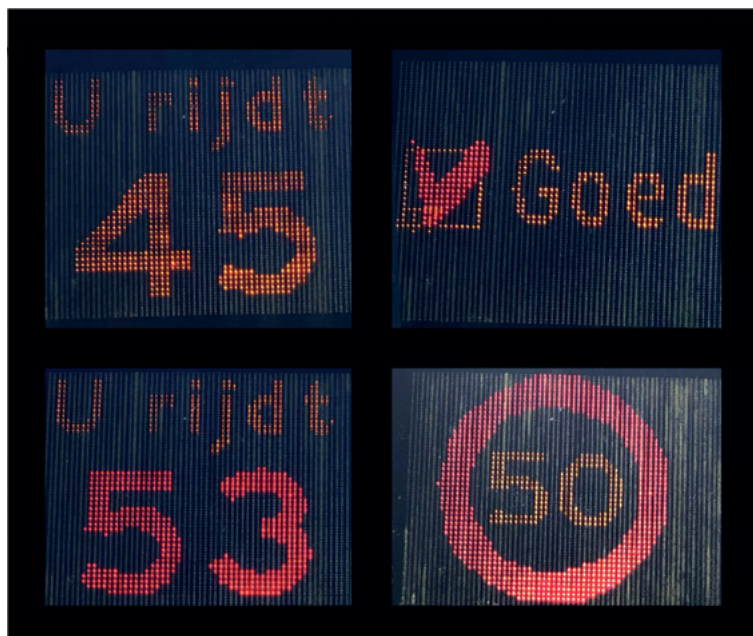
Bijna iedere gemeente heeft wel snelheidsborden zoals weergegeven in figuur 29. Die zouden ook een spookrijder op zijn vergissing kunnen wijzen en de wegbeheerder informatie kunnen verschaffen over het aantal beginnende spookritten.

Figuur 29: Borden die door middel van radar automatisch de snelheid meten, hierover terugkoppeling aan de automobilist geven en een logbestand van gemeten snelheden bijhouden.

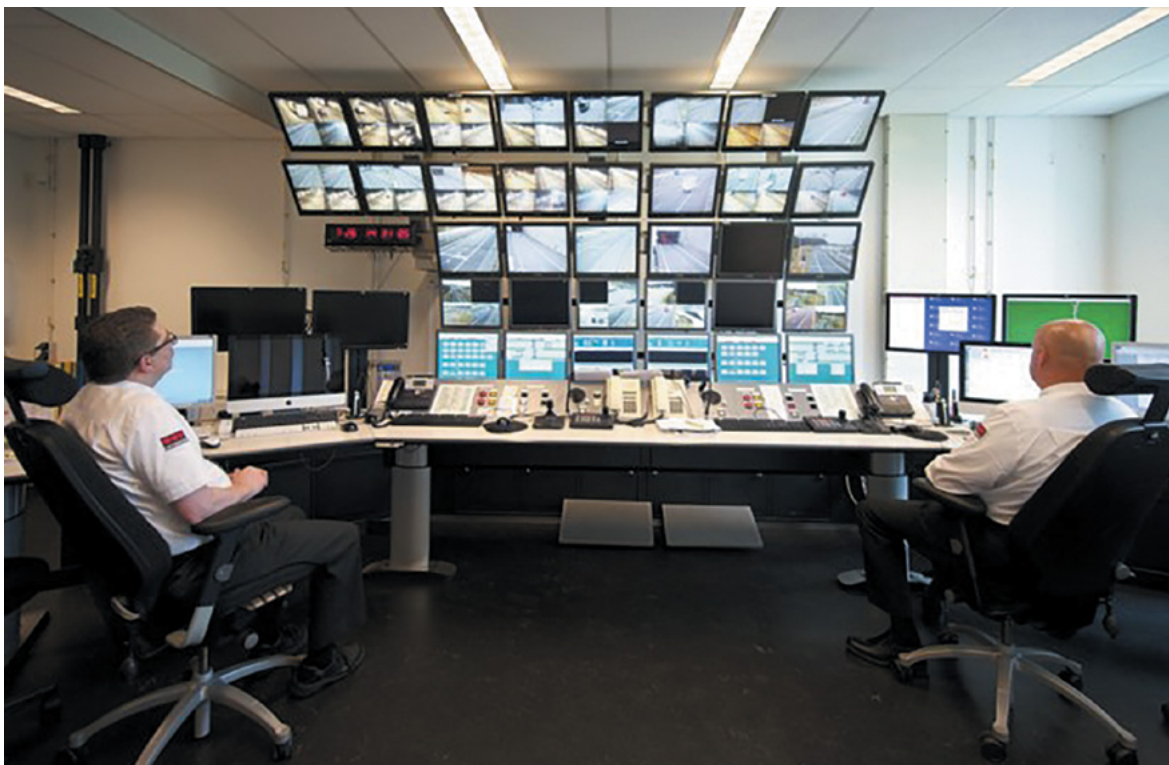
De bediening van de Roertunnel en de Swalmentunnel wordt 24 uur per dag bezet door tunneloperators. Deze tunneloperators worden ondersteund door de wegverkeersleiders van de verkeerscentrale Zuid-Nederland met betrekking tot het oproepen van wegininspecteurs, officieren van dienst van Rijkswaterstaat en het inzetten van regelscenario's. Ten tijde van de spookrijongevallen op de A73 vond de bediening van de tunnels plaats vanuit een gebouw op de Roertunnel. Vanaf oktober 2019 vindt de bediening plaats vanuit de verkeerscentrale Zuid-Nederland in Helmond, waar eenzelfde paneel als in het gebouw boven de Roertunnel is geplaatst (zie figuur 31).

Figuur 31: Bediening van de Roertunnel en de Swalmentunnel vindt sinds september 2019 plaats vanuit de regionale verkeerscentrale van Zuid-Nederland in Helmond (Bron: Onderzoeksraad)
