Onderhoudsstaat en onderhoudskosten van groen erfgoed in Nederland

Dit onderzoek is uitgevoerd in opdracht van de Rijksdienst voor het Cultureel Erfgoed

Wageningen, december 2016

Rapport 2773
ISSN 1566-7197

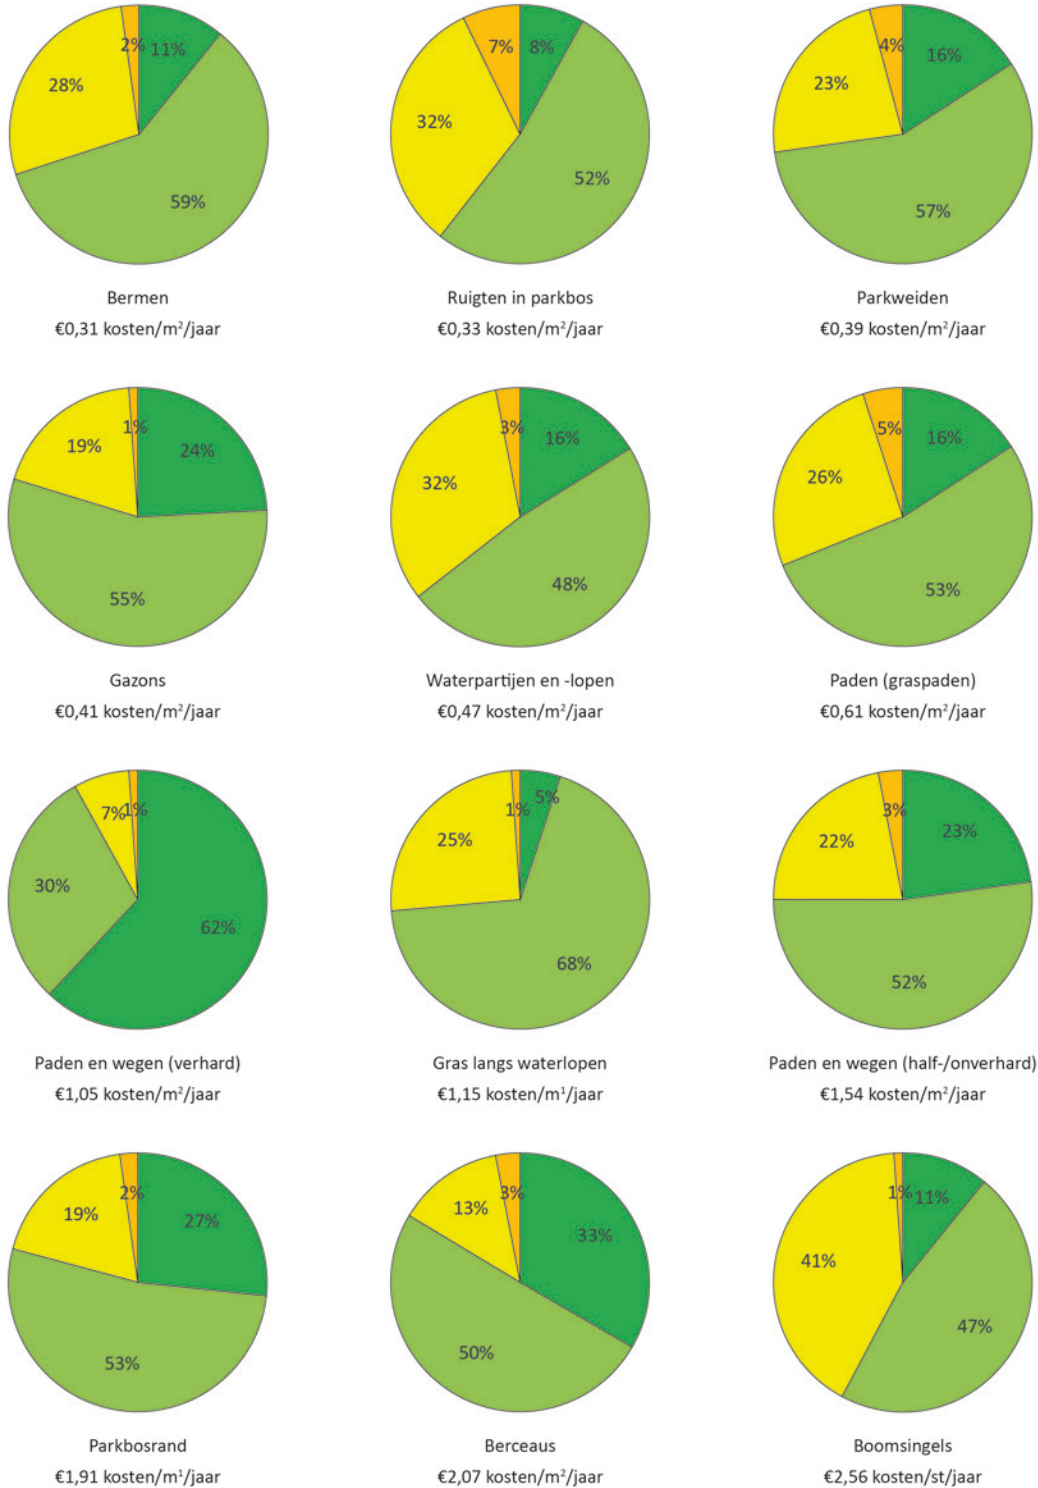
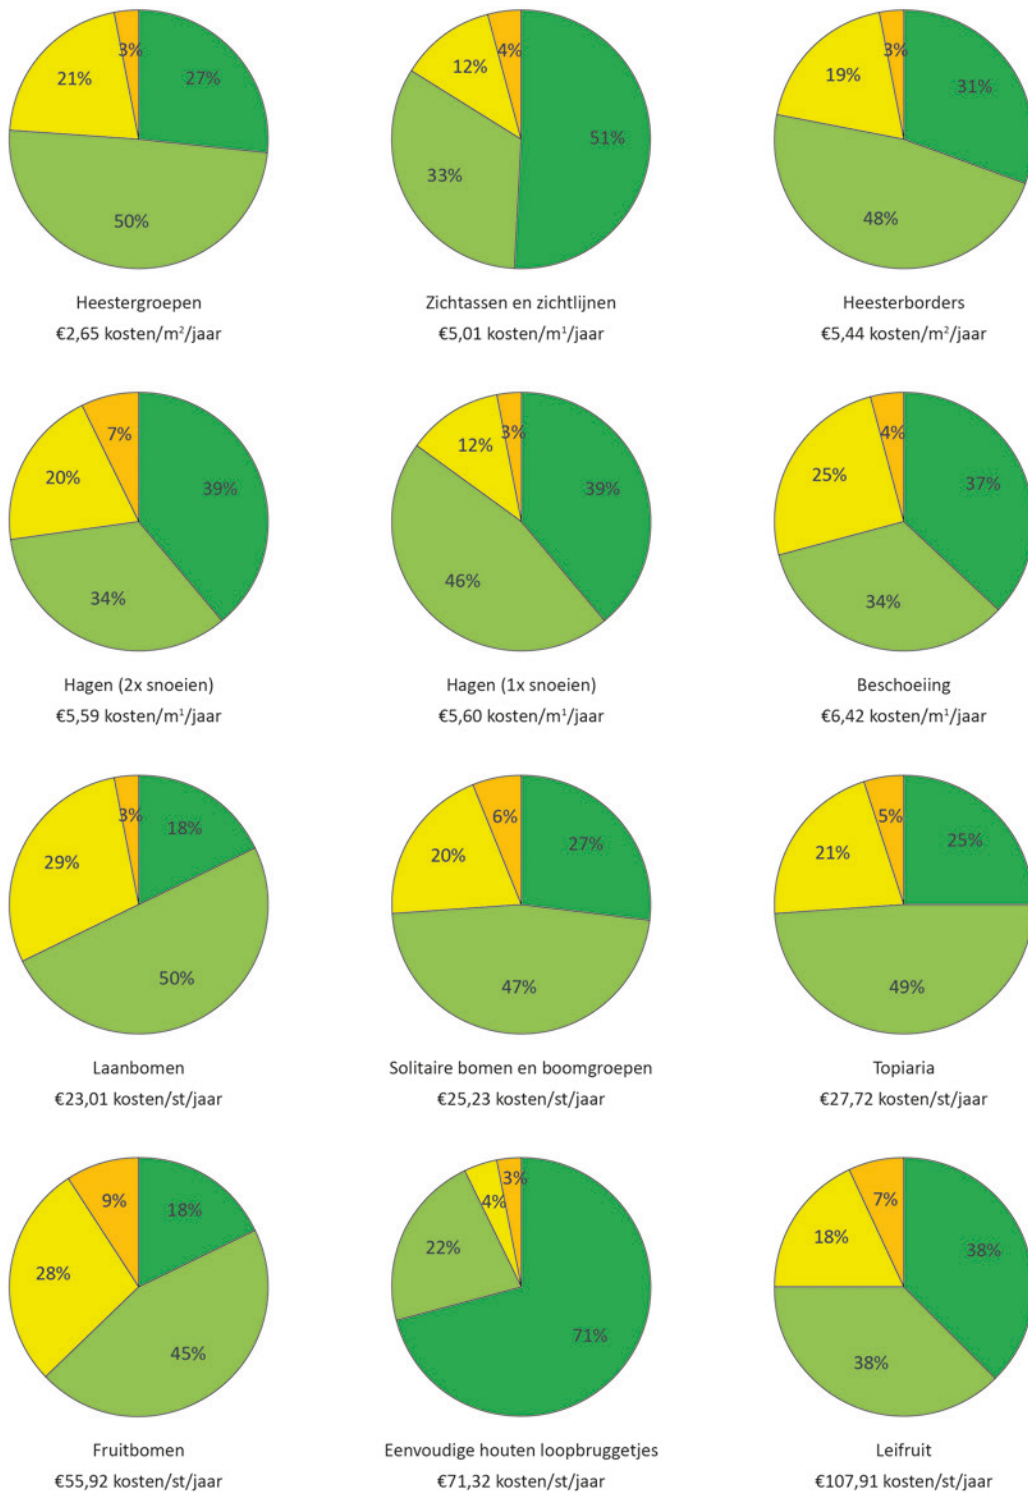
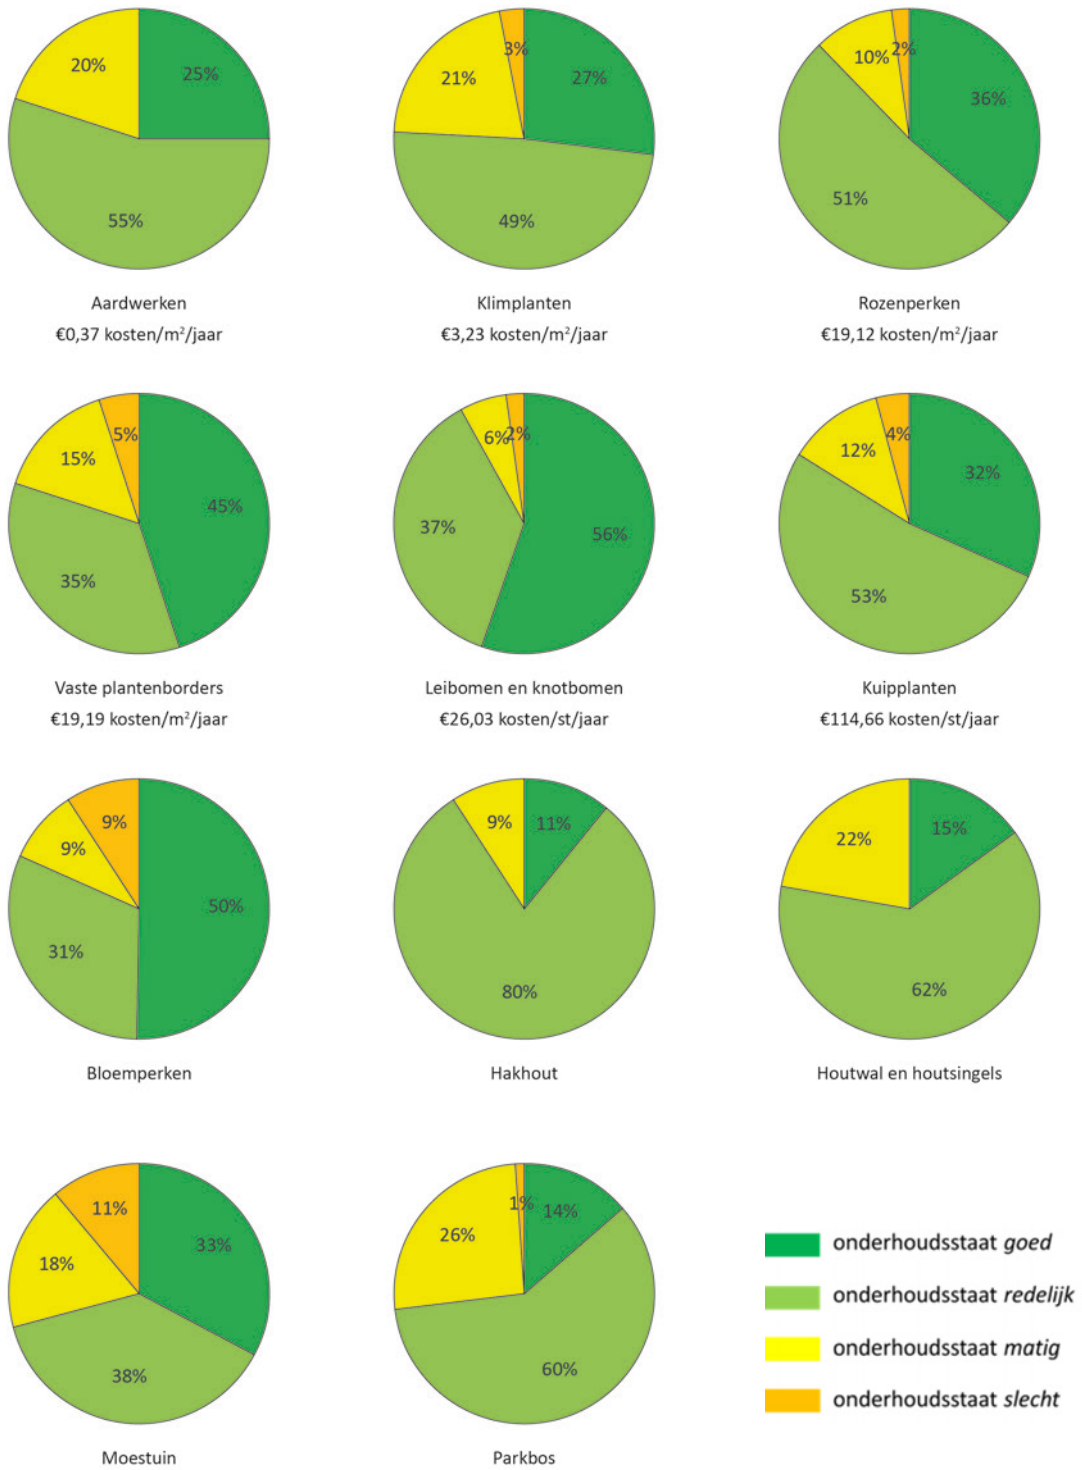
Figuur 8 Procentuele verdeling van de klassen onderhoudsstaat per elementtype in relatie tot de eenheidskosten voor onderhoud. Legenda en vervolg van deze figuur op volgende bladzijden.

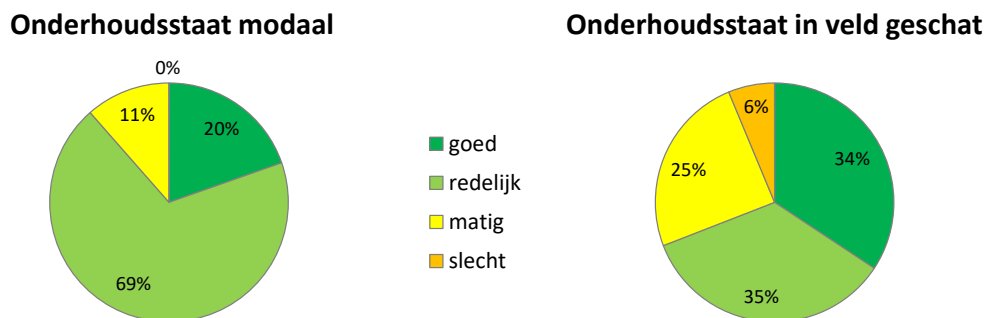
Figuur 11 Verdeling scores onderhoudsstaat op objectniveau. Links de modale staat berekend uit de scores van de aanwezige elementen (gebaseerd op gegevens voor 209 objecten). Rechts de in het veld direct op objectniveau geschatte staat (gebaseerd op gegevens voor 207 objecten).

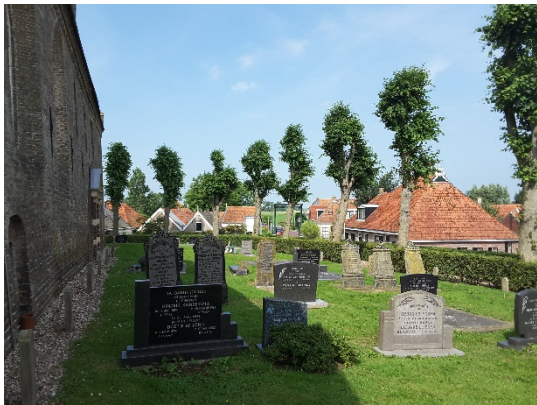
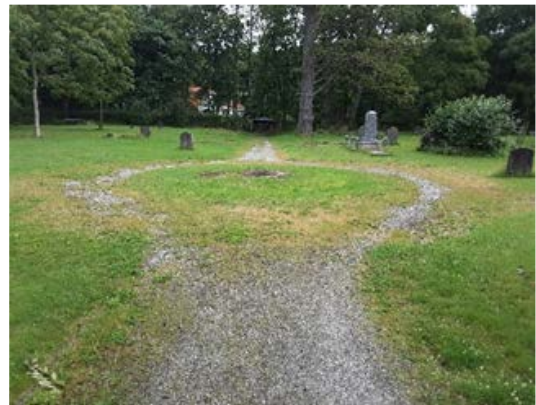
Figuur 25 Redelijke onderhoudsstaat naast een matige onderhoudsstaat bij kerkhoven en begraafplaatsen.

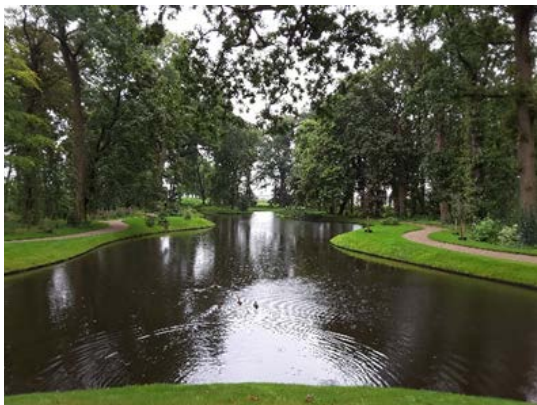
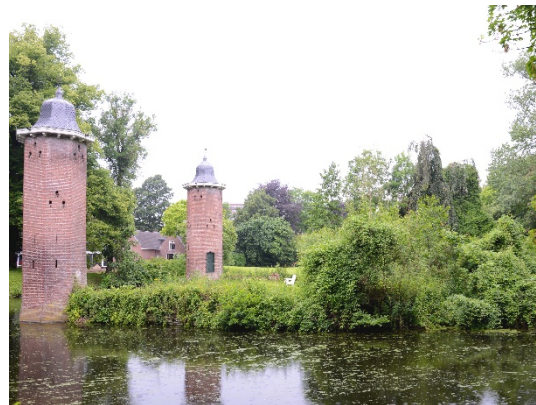
Figuur 26 Links een oever in goede onderhoudsstaat en rechts een oever in slechte onderhoudsstaat met een verwilde begroeiing.
